**CAMPUS CHAPECÓ
CURSO DE GEOGRAFIA**

**APLICAÇÃO DO PROTOCOLO DE AVALIAÇÃO RÁPIDA DE RIOS COMO
SUBSÍDIO PARA ANÁLISE DA INFLUÊNCIA DA URBANIZAÇÃO NO LAJEADO
PASSO DOS ÍNDIOS, CHAPECÓ/SC**

Trabalho de conclusão de curso de graduação
apresentado como requisito para obtenção do
grau de Licenciatura em Geografia da
Universidade Federal da Fronteira Sul.

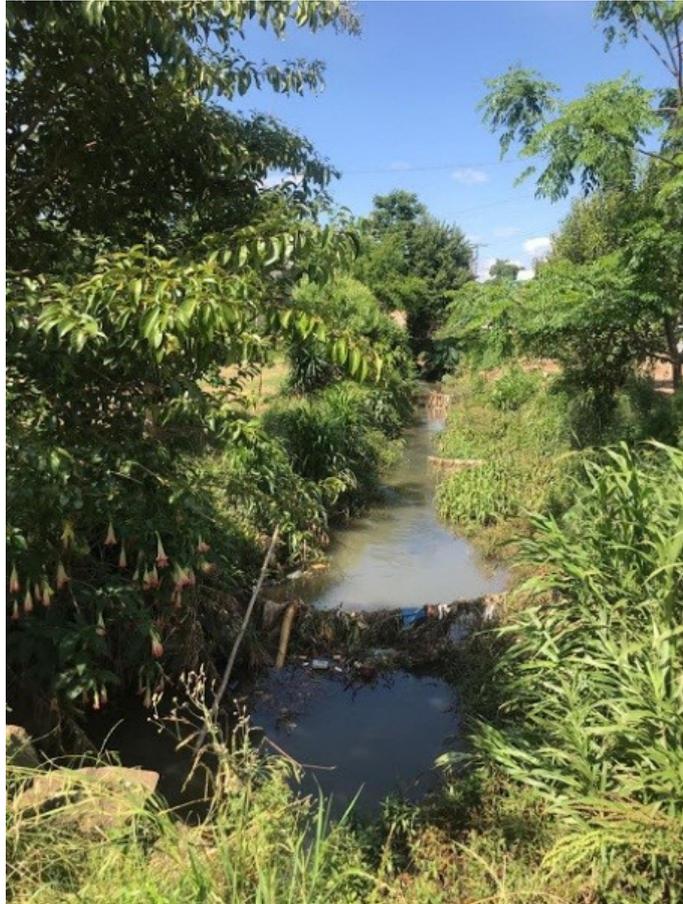
Figura 3 – Local com presença de muito lixo no canal, localizado no bairro São Pedro (Ponto 4).
Fonte: Autora, 2019

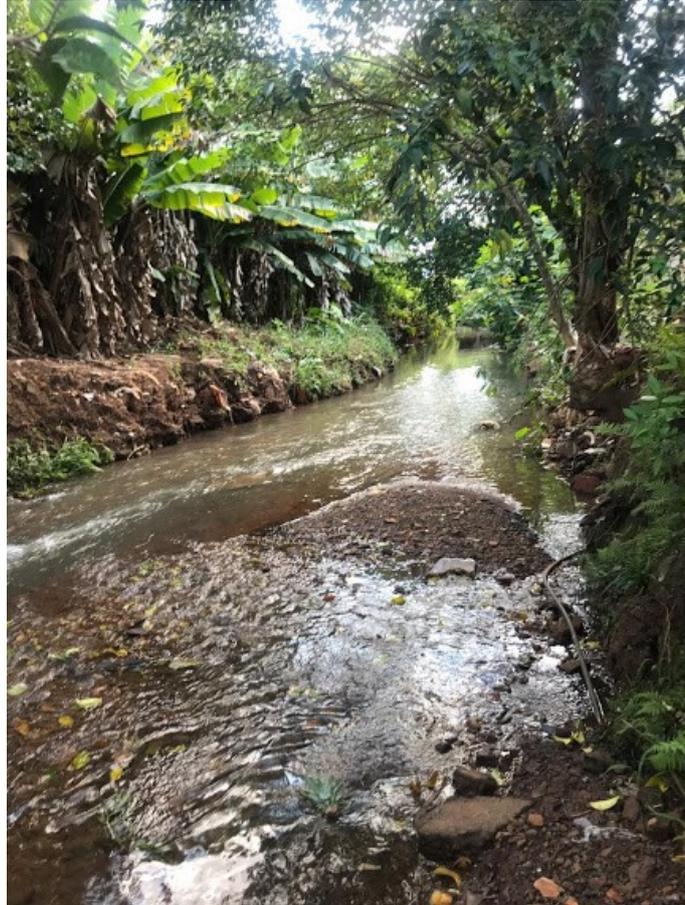
Figura 4 – Erosão acentuada e deposição de sedimentos, localizado no bairro Maria Goretti (Ponto 6).

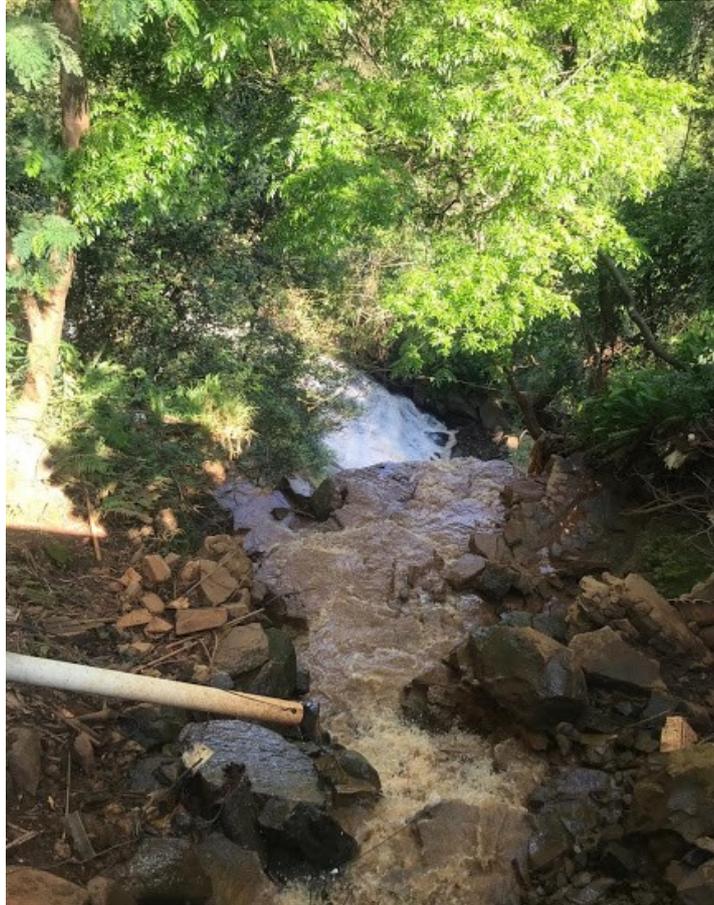
Figura 5 – Despejo de esgoto diretamente no leito do rio, localizado no bairro Jardim Itália (Ponto 12).

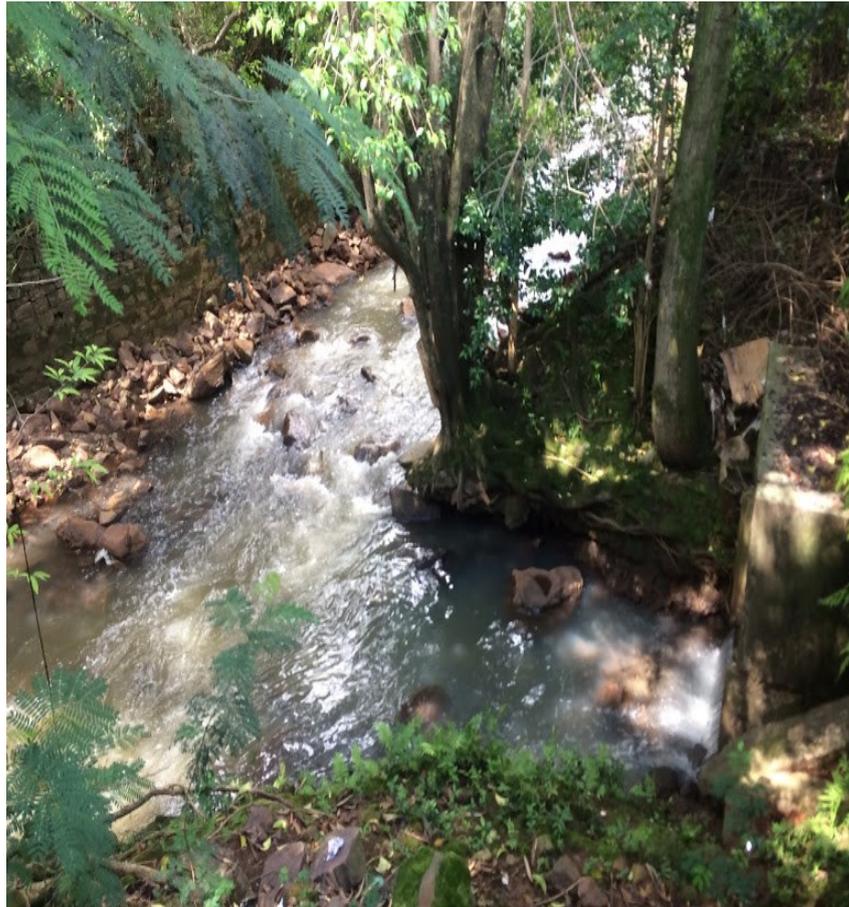
Figura 6 – Retificação e canalização, localizado no bairro Centro (Ponto 9).

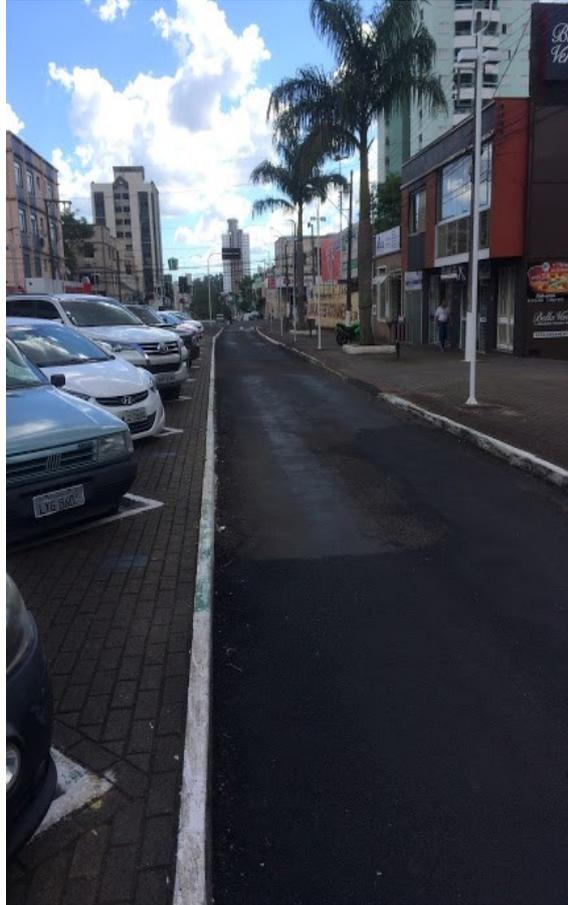
Figura 7 – Local totalmente impermeabilizado, localizado no bairro Centro (Ponto 8).

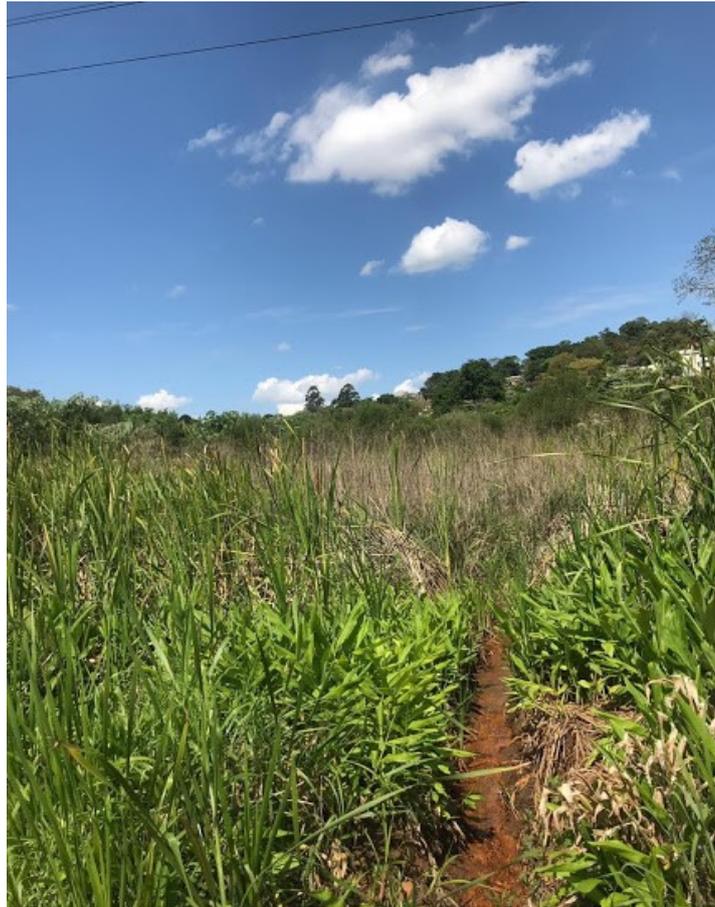
Figura 8 – Desmatamento evidente, localizado no bairro Paraíso (Ponto 1).
Fonte: Autora, 2019

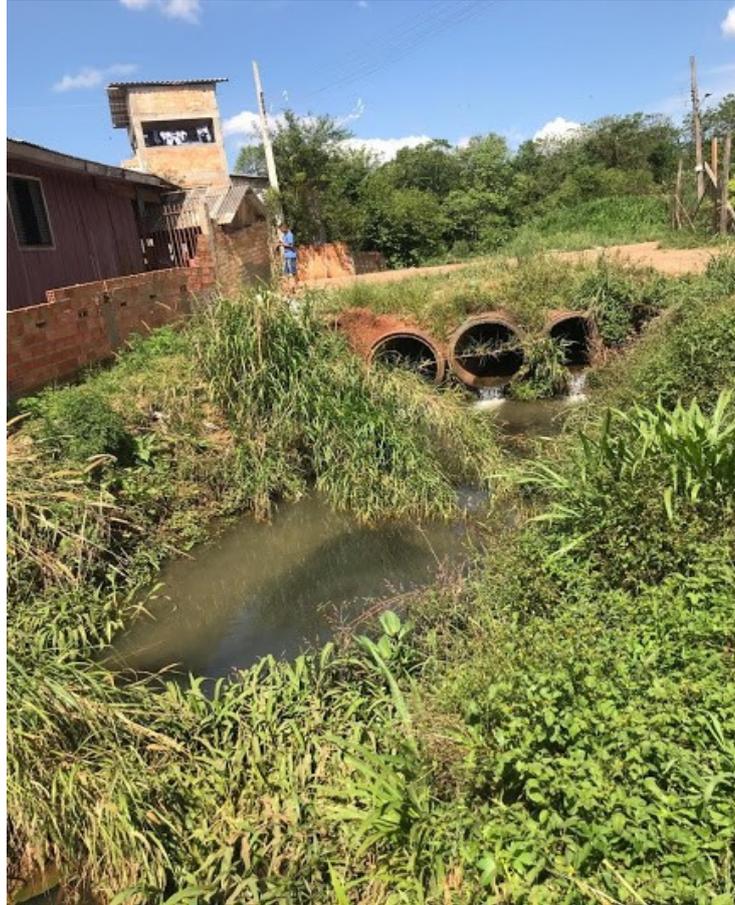
Figura 9 - Ocupação irregular na margem do rio, localizado no bairro São Pedro (Ponto 3).
Fonte: Autora, 2019

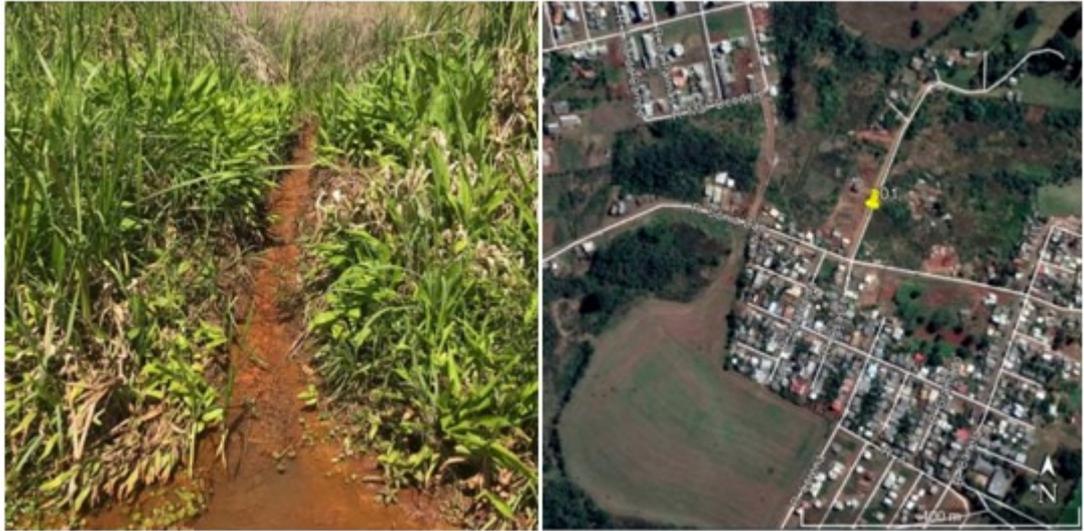
Figura 12 - Foto do local avaliado (esquerda) e contexto urbano (direita) do ponto 1.

Ponto localizado em área urbana, no bairro Paraíso (Figura 12), onde o córrego que escoar por terreno ocioso segue seu curso margeando a rua, momento que a vegetação torna-se ausente. Trata-se de um local próximo às nascentes do Lajeado Passo dos Índios. No local foi observado muita oleosidade na água e aspecto morfológico de terreno alagadiço (banhado). No leito visualizou-se deposição de lama, bem como pedaços de tijolos e cascalho despejados em alguns locais para estabilizar as margens.

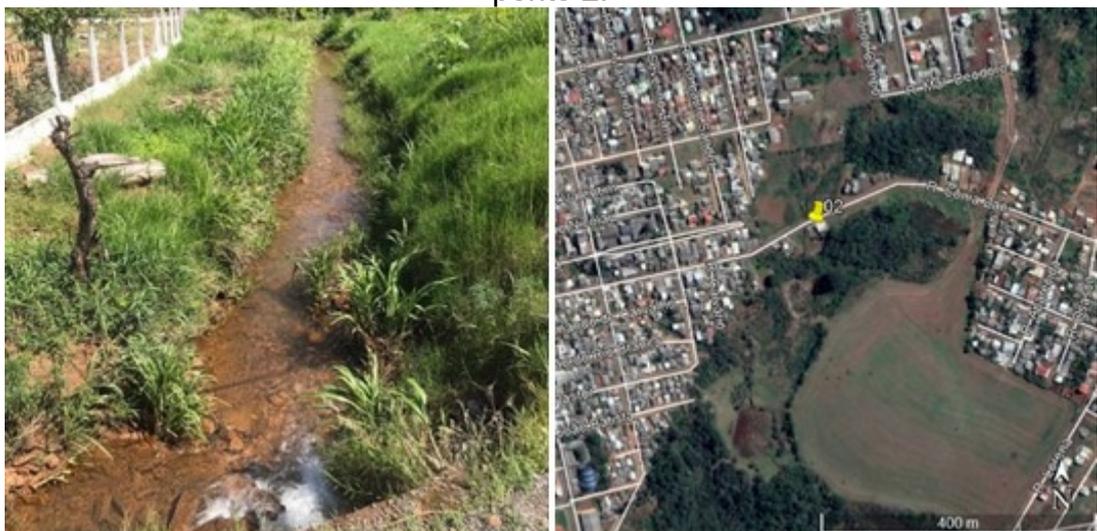
Figura 13 - Foto do local avaliado (esquerda) e contexto urbano (direita) do ponto 2.

Ponto localizado em área urbana no bairro Bom Pastor, em uma travessia canalizada (Figura 13). Embora haja proximidade de construção civil na margem esquerda, neste trecho, o rio adentra uma área sem construções, com presença de vegetação de médio porte. As margens do rio encontram-se muito pouco erodidas e o leito é composto por cascalho.

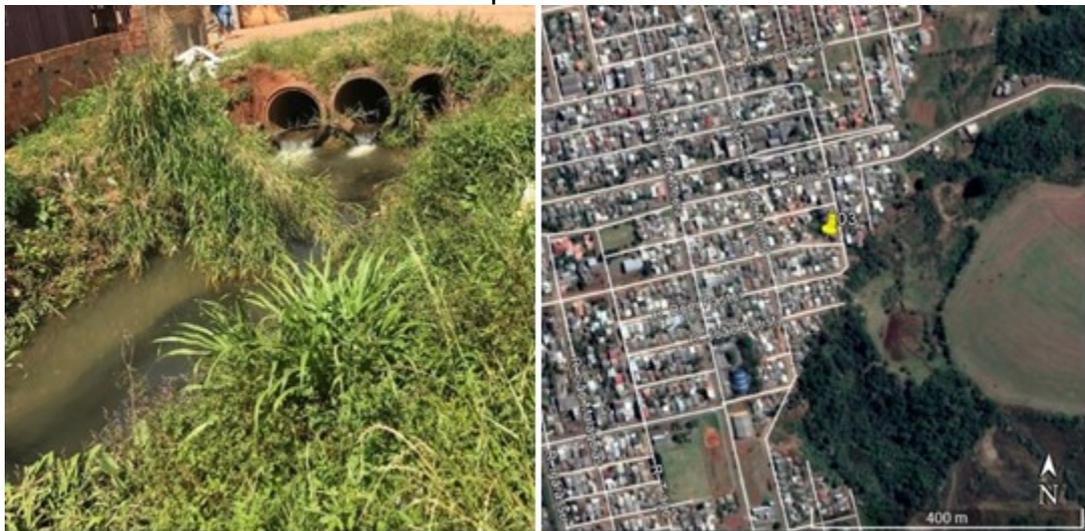
Figura 14 - Foto do local avaliado (esquerda) e contexto urbano (direita) do ponto 3.

Localizado no bairro São Pedro, o rio encontra-se, neste ponto, totalmente exposto por um longo trecho, com setores canalizados somente nas travessias (Figura 14). Um dos aspectos que mais chama atenção é a presença de resíduos sólidos lançados diretamente no curso d'água. Construções de baixo padrão construtivo ocupam as faixas marginais, muitas das quais encontram-se diretamente adjacentes ao rio. O fundo do canal apresenta deposição de lama.

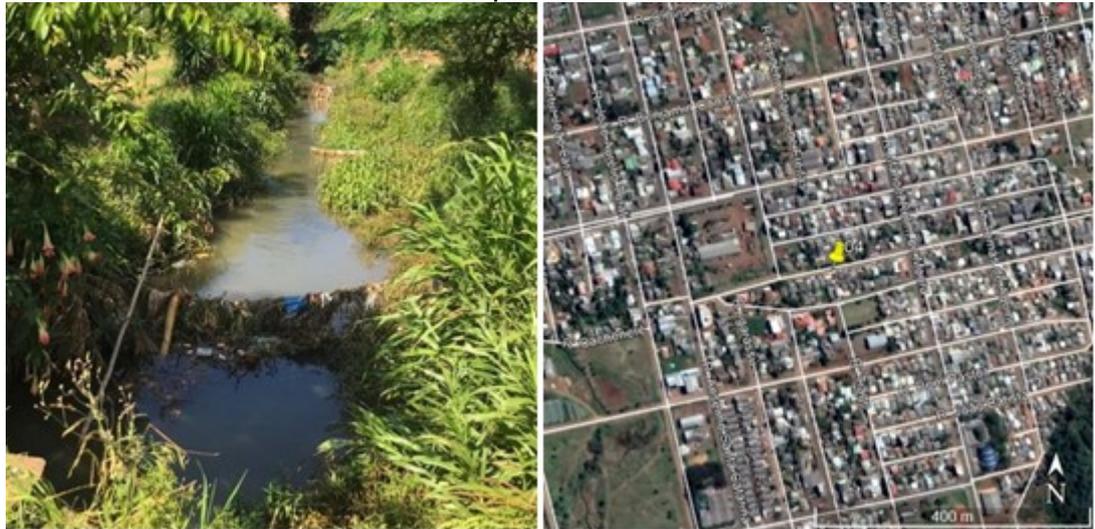
Figura 15 - Foto do local avaliado (esquerda) e contexto urbano (direita) do ponto 4.

Outro ponto localizado no bairro São Pedro (Figura 15). As margens do rio servem de rua para os pedestres. Em seu percurso aparecem várias mangueiras, retendo assim muito material sólido (lixo). Esse material acaba se desprendendo e entupindo a tubulação existente no local, situação que pode comprometer o escoamento e causar inundações, um fato comum nesse setor do rio. As margens são cascalhadas e não há evidência de erosão acentuada. Já o fundo do rio não é visível devido à turbidez e profundidade da água.

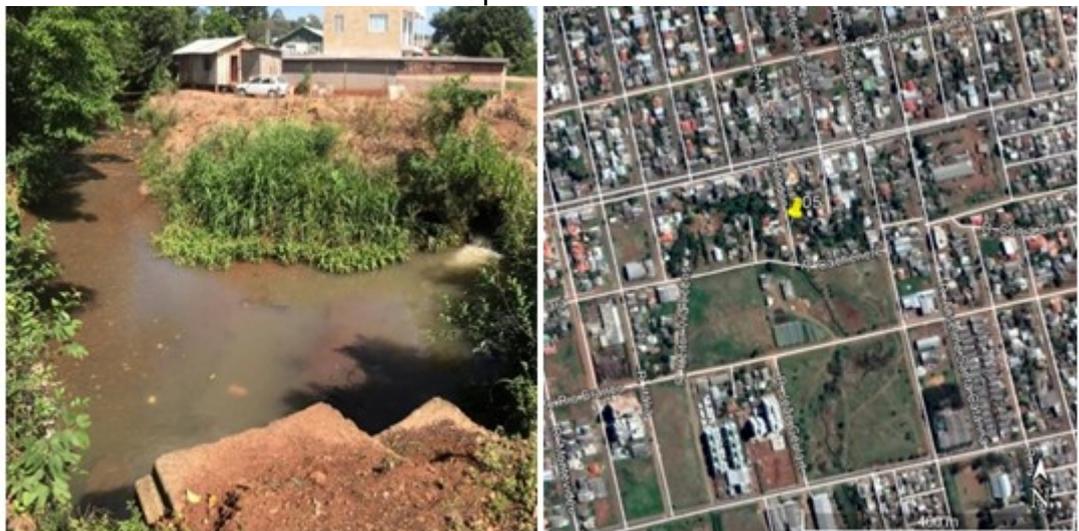
Figura 16 - Foto do local avaliado (esquerda) e contexto urbano (direita) do ponto 5.

Ponto localizado no bairro Presidente Médici (Figura 16) com moradias construídas próximo às suas margens. Verifica-se o encontro de um afluente do Lajeado Passo dos Índios e o leito do rio é formado por areia, seixos e cascalhos. Neste ponto há presença de alguns remansos com sedimentos e cascalhos expostos. Apresenta erosão moderada nas margens e escassa presença de vegetação.

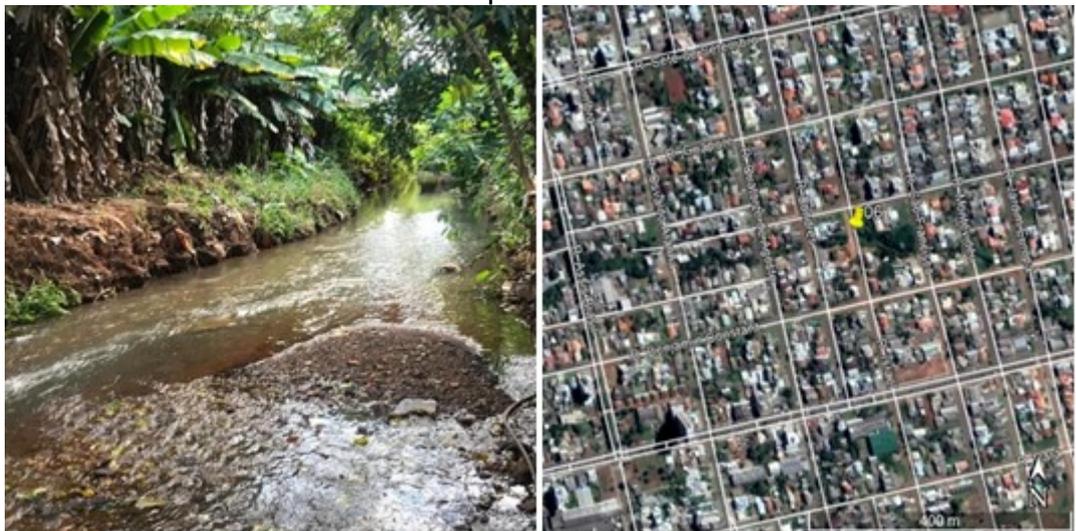
Figura 17 - Foto do local avaliado (esquerda) e contexto urbano (direita) do ponto 6.

Ponto localizado no bairro Maria Goretti (Figura 17) com presença de erosão acentuada nas margens e deposição sob a forma de bancos de sedimentos de granulometria média a grande. Neste local há um trecho com uma grande canalização em sua travessia, construções de baixo padrão nas margens e presença de pouca vegetação. Observa-se também que, neste local, há grande deposição de lixo que acaba ficando nas margens do lajeado.

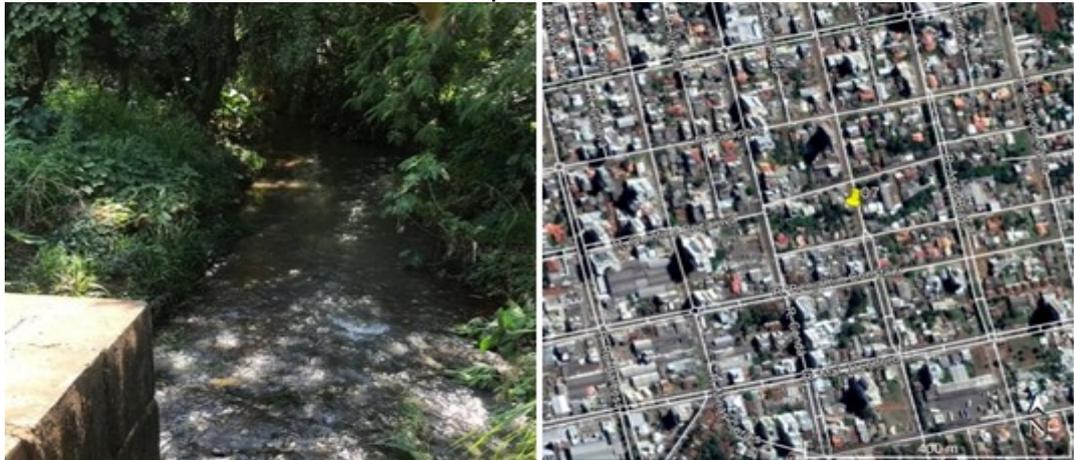
Figura 18 - Foto do local avaliado (esquerda) e contexto urbano (direita) do ponto 7.

Localizado no bairro Presidente Médici (Figura 18), este ponto apresenta uma grande canalização no trecho de travessia. As margens apresentam-se estáveis e sem evidência de erosão. A presença de vegetação neste local é maior do que nos últimos pontos observados. Visualiza-se que o fundo do rio é formado pela exposição do leito rochoso sem a presença de grandes depósitos da carga de leito.

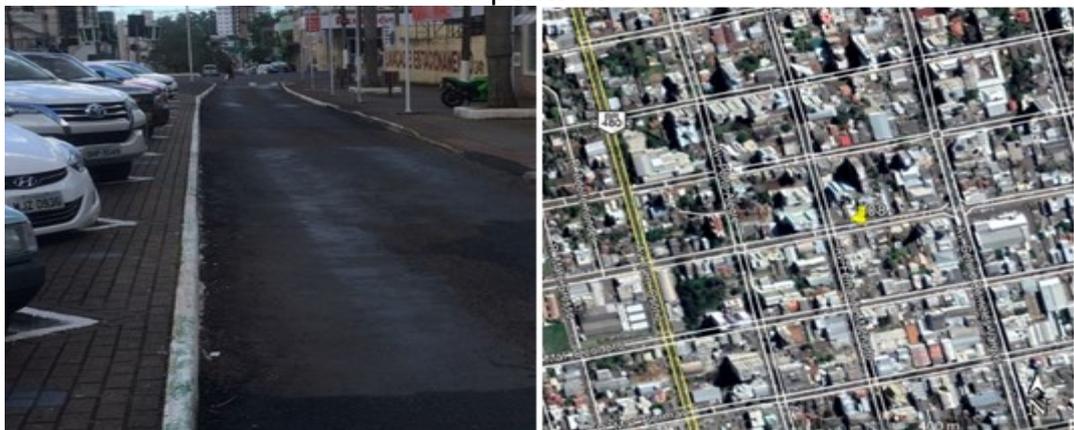
Figura 19 - Foto do local avaliado (esquerda) e contexto urbano (direita) do ponto 8.

Este ponto encontra-se no centro da cidade, mais especificamente no calçadão da rua Benjamin Constant (Figura 19). Representa um dos maiores trechos totalmente canalizado do Lajeado Passo dos Índios, perfazendo aproximadamente um quilômetro de extensão (BINDA, 2015). Sendo assim, não há presença de vegetação e o leito do rio, em decorrência da canalização, é totalmente cimentado. A visualização e observação dos aspectos neste ponto foi possível devido à presença de sumidouros urbanos no local, que levam a água diretamente ao lajeado. Por meio destes, foi possível observar que neste ponto, a presença de sedimentação acentuada é formada por lama e cascalhos.

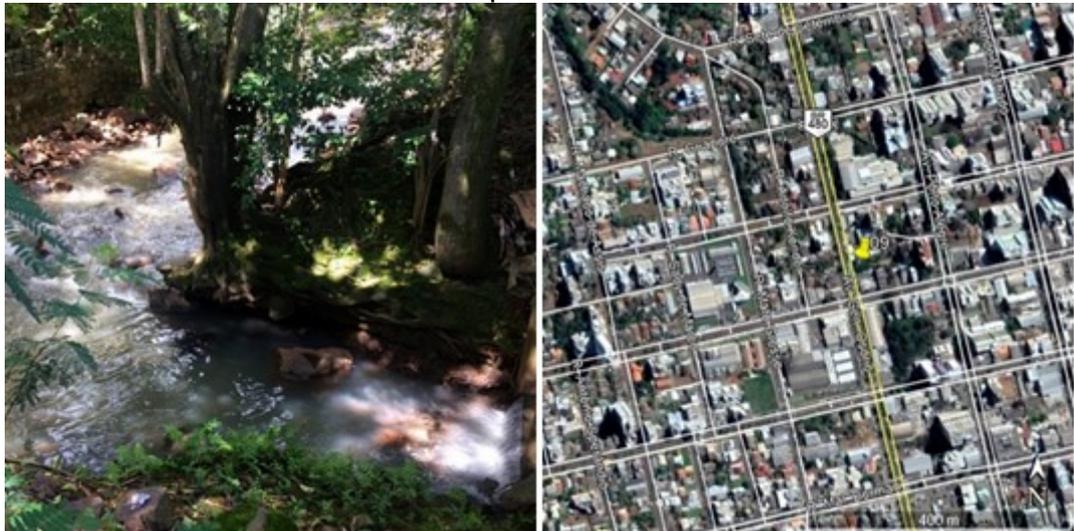
Figura 20 - Foto do local avaliado (esquerda) e contexto urbano (direita) do ponto 9.

Ponto localizado no centro, próximo à avenida General Osório (Figura 20). Neste local é possível notar a presença de vegetação em ambas as margens. Contudo, observa-se que o trecho foi alterado por meio da retificação do rio. Além disso, há intensa deposição e exposição de grandes cascalhos e a confluência com tributário. Observa-se que há evidente erosão e presença de muito lixo nas margens e até mesmo no leito do rio. Aqui, a turbidez da água, odor e a presença de certa oleosidade demonstram que a qualidade da água é duvidosa.

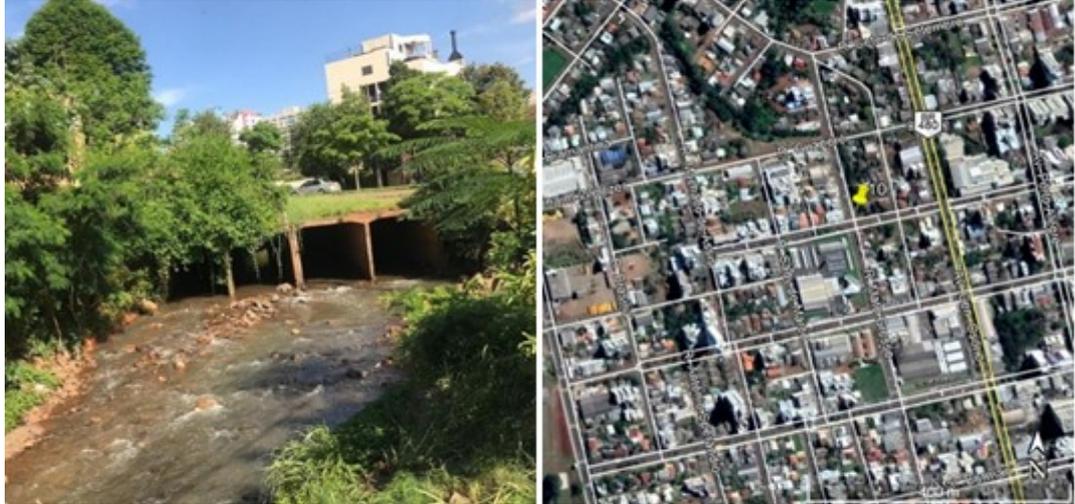
Figura 21 - Foto do local avaliado (esquerda) e contexto urbano (direita) do ponto 10.

Localizado no bairro Jardim Itália (Figura 21) este ponto apresenta várias canalizações, todas estas nas travessias. A erosão neste local é acentuada e este ponto corresponde a um local crônico de inundações urbanas de Chapecó. O leito do rio é formado pela presença de muito cascalho, que em sua grande maioria fica exposto e também pela deposição de lama nos remansos. Este ponto também é marcado pela presença de construções muito próximas à margem do rio e com pouca vegetação no local.

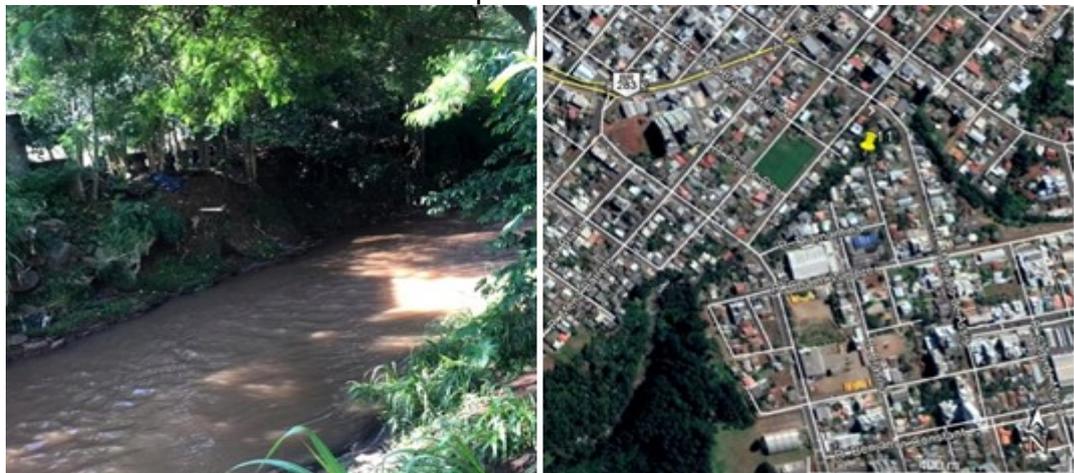
Figura 22 - Foto do local avaliado (esquerda) e contexto urbano (direita) do ponto 11.

Ponto localizado no bairro Jardim Itália (Figura 22) com a presença de construções muito próximas ao rio, que inclusive fazem o despejo de efluentes. No local há erosão moderada nas margens e presença de pouca vegetação. Também observa-se que a cor da água é turva e profunda não deixando visível a formação do fundo do rio. Este trecho do rio fica caracterizado por estar no fim de uma rua, evidenciando a urbanização neste local, o que também influencia na poluição observada neste ponto.

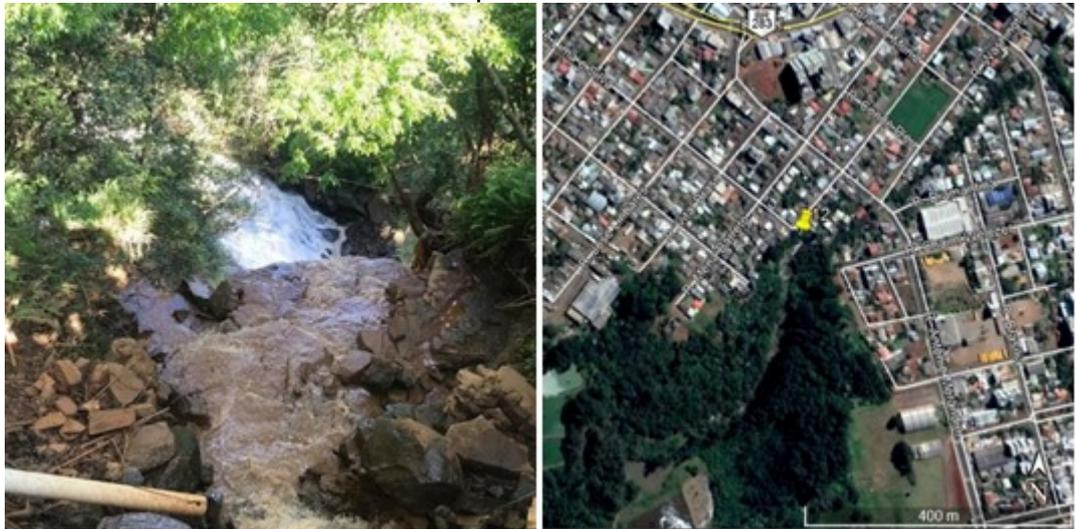
Figura 23 - Foto do local avaliado (esquerda) e contexto urbano (direita) do ponto 12.

Localizado nas proximidades da rua Antônio Morandini, no bairro Jardim Itália (Figura 23) este ponto é o último ponto considerado urbano. Nele, há uma grande cachoeira, a partir da qual o vale torna-se profundo, fato que limitou a expansão da cidade. Neste ponto, também destaca-se a presença de canos despejando efluentes e muito lixo nas margens do afluente que chega até o lajeado. A erosão neste local também se destaca devido ao aumento da potência hidráulica implementada pelo aumento do gradiente fluvial, expondo o leito rochoso.

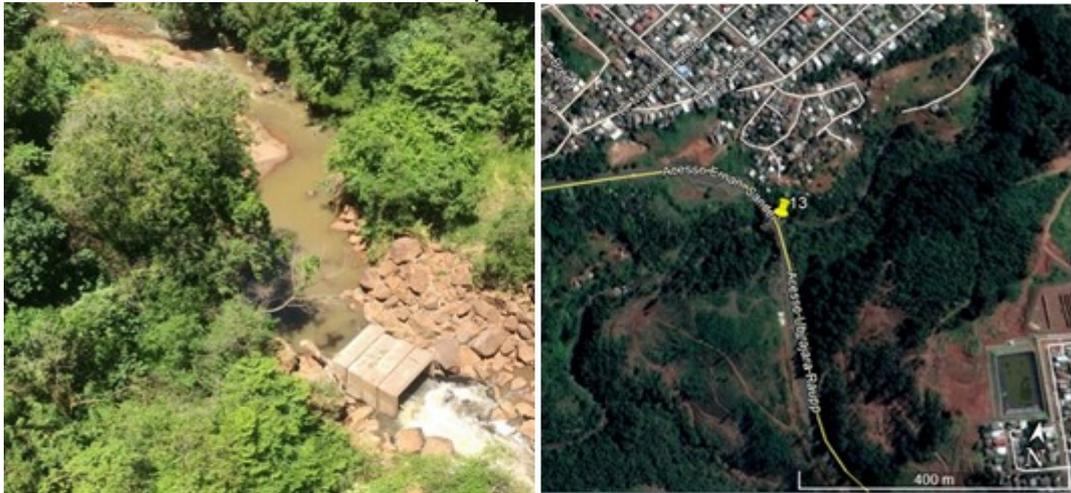
Figura 24 - Foto do local avaliado (esquerda) e contexto urbano (direita) do ponto 13.

Ponto localizado em área periurbana caracterizado por estar em um trecho onde sua visualização é realizada através da ponte do contorno oeste (Figura 24). Local com presença de algumas construções, margeando o leito do rio. As margens apresentam-se estáveis, com deposição de sedimentos. Aqui a presença de vegetação é mais abundante, constata-se muito lixo próximo à ponte que poderá atingir o rio.

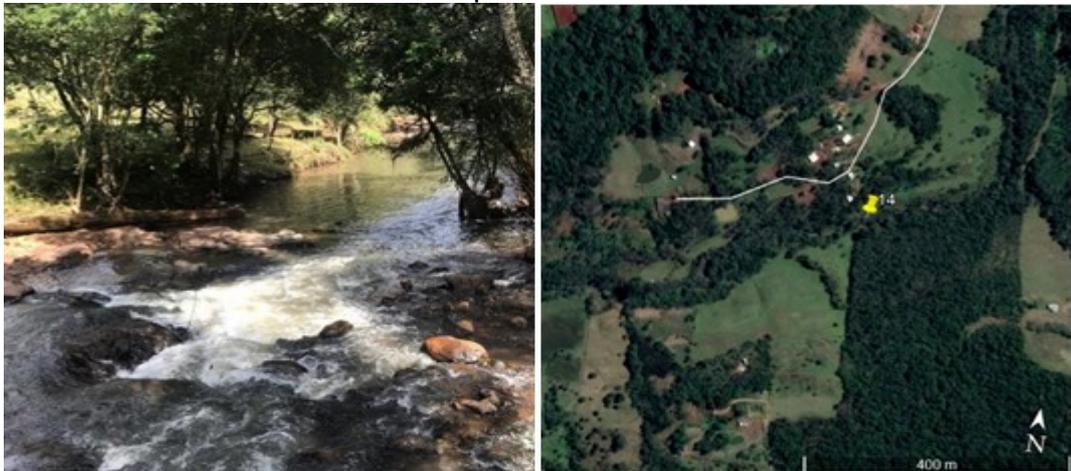
Figura 25 - Foto do local avaliado (esquerda) e contexto urbano (direita) do ponto 14.

Ponto em área rural (Figura 25) apresentando vegetação nas margens e com pouca erosão evidente. O local pode ser caracterizado pela presença de áreas de campos de pastagens e plantações. O rio apresenta maior largura quando comparado com os pontos anteriores, e continua com presença de leito exposto. O fundo do rio é predominantemente de cascalho, mostrando também a existência de deposição de sedimentos no remansos. Há algumas construções com distância de cerca de trinta metros do rio, porém no trecho é visível ação antrópica no lajeado.

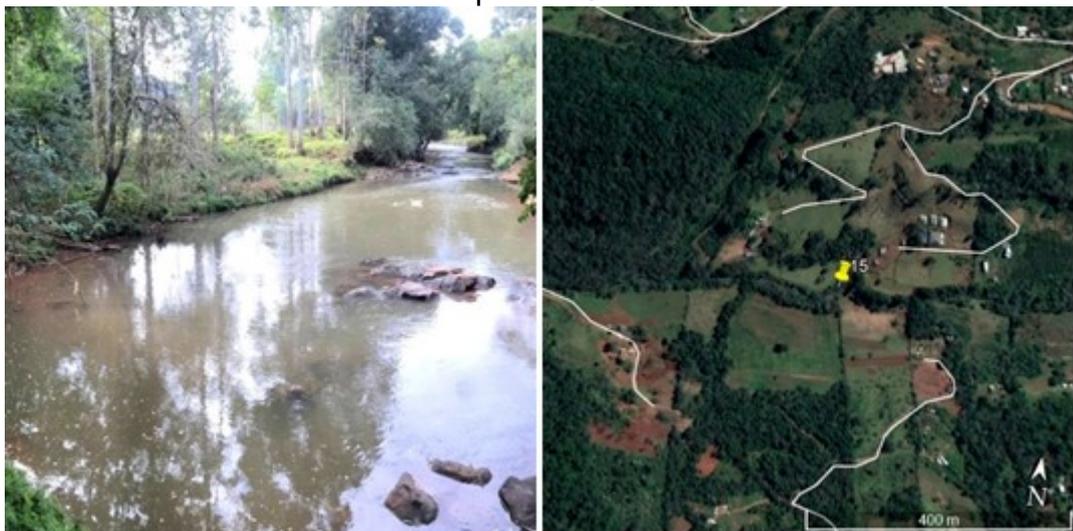
Figura 26 - Foto do local avaliado (esquerda) e contexto urbano (direita) do ponto 15.

Localizado em área rural e dentro de uma propriedade privada (Figura 26), este ponto diferencia-se bastante dos locais urbanos, uma vez que as construções encontram-se mais distantes do rio, denotando uma característica menos alterada. No local, observou-se a presença de animais, que também tem acesso ao rio e o utilizam para a dessedentação. A profundidade neste trecho é maior e visualiza-se pouco substrato exposto. As margens apresentam-se estáveis, com pouca evidência de erosão, contudo, há deposição de lama e cascalho nos remansos. Preso aos troncos e às árvores é possível ver bastante lixo neste local, lixo este trazido da área urbana nos períodos de maior vazão fluvial.

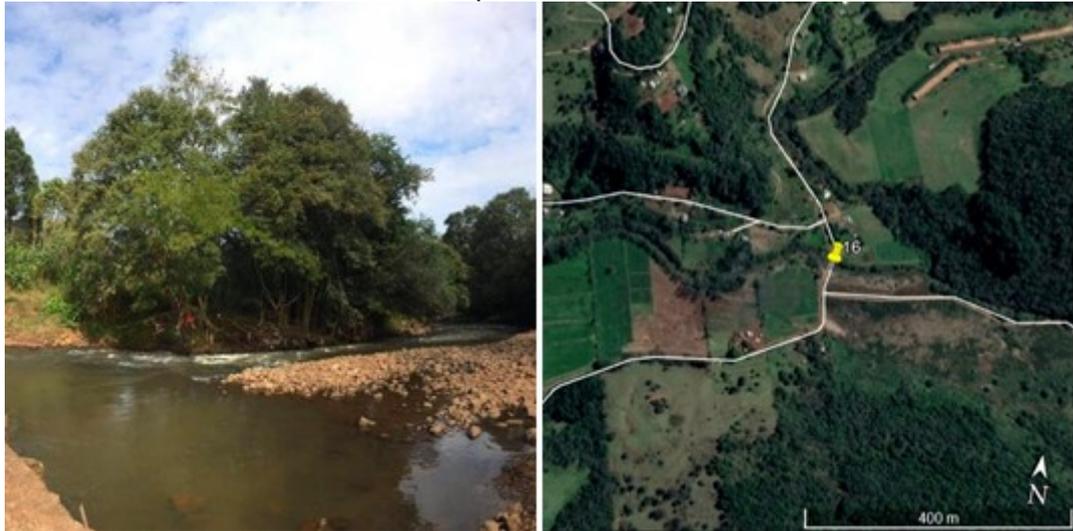
Figura 27 - Foto do local avaliado (esquerda) e contexto urbano (direita) do ponto 16.

moderada, já na outra parece bastante acentuada. Também observa-se a presença de bastante lixo nestas margens e no leito do rio. A respeito da vegetação é visível a presença de mata em uma das margens a montante do rio.
