**MUDANÇAS EM PERFIS TRANSVERSAIS EM TRECHO DO RIO PRIMEIRO DE  
JANEIRO, ROMELÂNDIA/SC: RELAÇÕES COM A PRECIPITAÇÃO NO  
PERÍODO DE OUTUBRO DE 2014 A AGOSTO DE 2015**

Trabalho de Conclusão de Curso apresentado ao  
Curso de Geografia - Licenciatura da  
Universidade Federal da Fronteira Sul, como  
requisito para obtenção do título de Licenciado em  
Geografia.

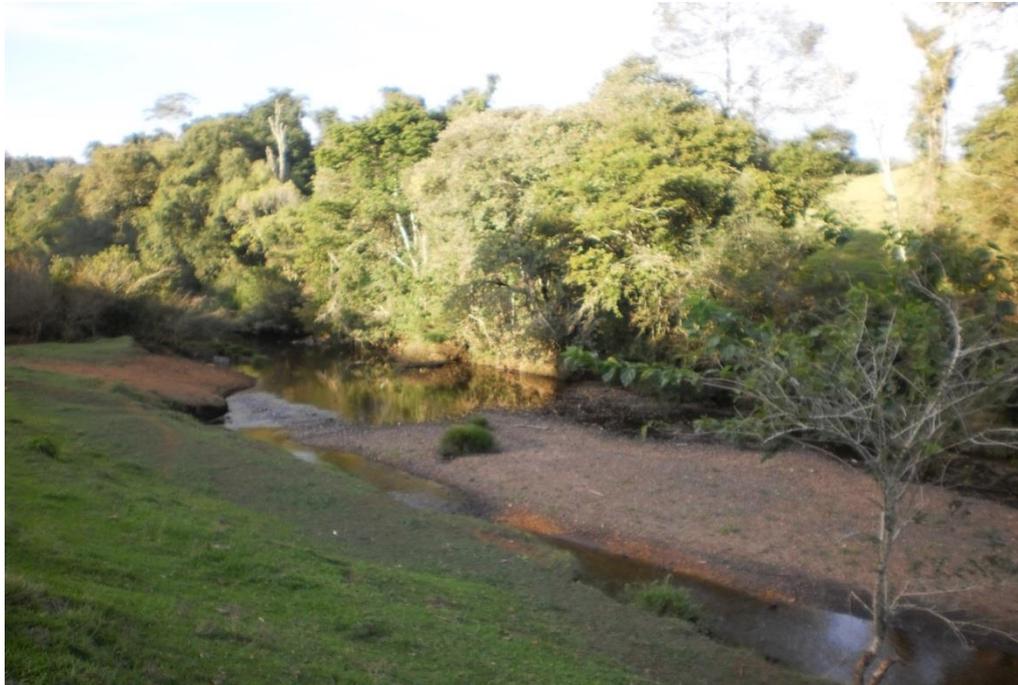
Figura 1- Área de estudo no Rio Primeiro de Janeiro.  
Fonte: Kochemborger 2015.

trecho do Rio Primeiro de Janeiro, trecho este de 30 metros e que se encontrava no baixo curso do rio. O local estudado se encontra no município de Romelândia/SC mais precisamente na latitude  $26^{\circ}42'46.47''\text{S}$ , e na longitude  $53^{\circ}21'37.53''\text{O}$ . A escolha desse ponto no canal se deu pelo fato do mesmo apresentar uma boa característica para facilitar a observação da movimentação sedimentar no rio. Outra característica que foi levada em conta no momento da escolha foi a facilidade de acesso ao local e a facilidade de realizar as coletas, buscando uma área onde os processos do rio são atuantes e de fácil aplicação das técnicas de coleta. Para as coletas em si foram determinados 5 perfis transversais no local previamente selecionado para esse estudo. O local pode ser visualizado na Figura 1.

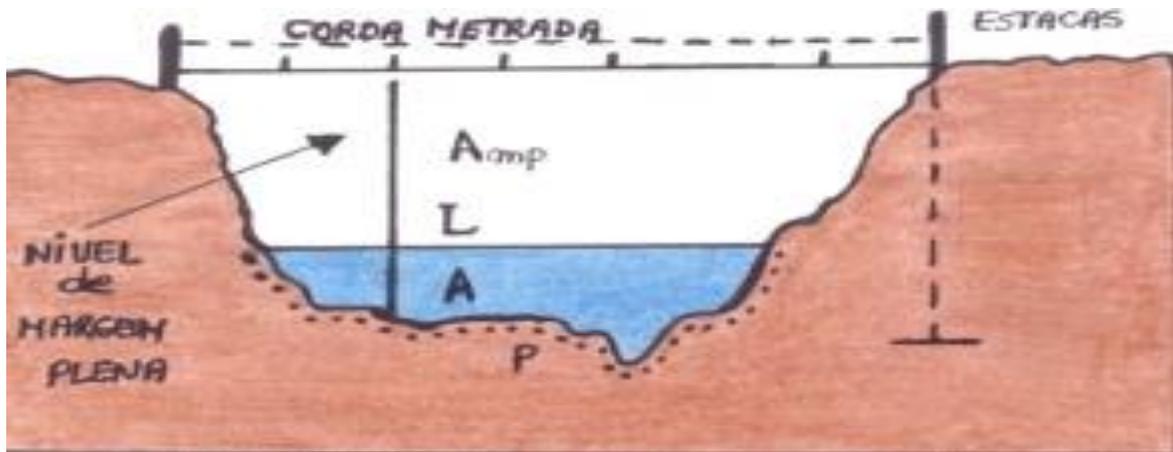
Figura 2- Caracterização de uma perfilagem sucessiva.  
Fonte: Richards (1982).

Para a coleta dos dados do Rio Primeiro de Janeiro foi utilizada a técnica da perfilagem sucessiva, que segundo Casado et al. (2002 *apud* HUDSON, 1981) consiste; “no levantamento de perfis nas margens monitoradas, com o auxílio de duas réguas portáteis colocadas, no momento da medição, uma em posição horizontal e outra em posição vertical.” (Figura 2). Assim, é possível ter noção de profundidade do local sabendo se houve deposição de sedimentos ou erosão dos mesmos. O nível e a distância entre pontos são variáveis, levou-se apenas em consideração a altura igualitária entre os dois lados do rio. E a direção precisa dos pontos de ancoragem do transecto, pontos esses fixos e inalteráveis, dando assim

medições precisas do local. Os perfis estão dispostos dentro de um limite de 30 metros entre o primeiro e o último perfis variando de 21 a 24 metros cada de largura cada.

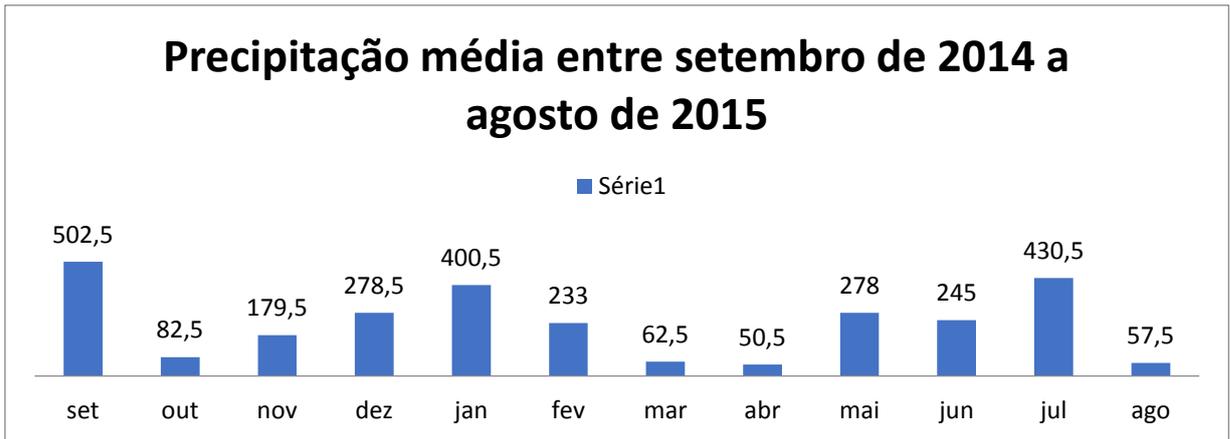
Figura 3- Gráfico da precipitação mensal.  
Fonte: Pesquisa de campo. Elaborado pelo autor.

O gráfico (Figura 3) a seguir demonstra a precipitação mensal. Para o período considerado pode-se observar que as chuvas não foram uniformes e bem distribuídas ao longo deste período de coletas, questão que afeta diretamente o perfil transversal já que uma maior ou menor intensidade pluviométrica interfere diretamente na vazão do curso d'água, e assim, modifica as ações geomorfológicas do canal. Outro ponto a enfatizar foi à precipitação em alguns meses de coleta, precipitação essa que impossibilitou as coletas fazendo com que as mesmas fossem adiadas para o mês seguinte.

O gráfico acima demonstra precisamente os períodos de maior e menor chuva. Os meses que apresentaram maior índice pluviométrico foram setembro de 2014 com 502,5 mm, julho de 2015 com 430,5 mm e janeiro de 2015 quando precipitou cerca de 400,5mm. Em todas essas ocasiões houve chuva acumulada em dias específicos, chuva esta que ocasionou enchentes, que estão relacionadas com a movimentação sedimentar estudada (Figura 4).

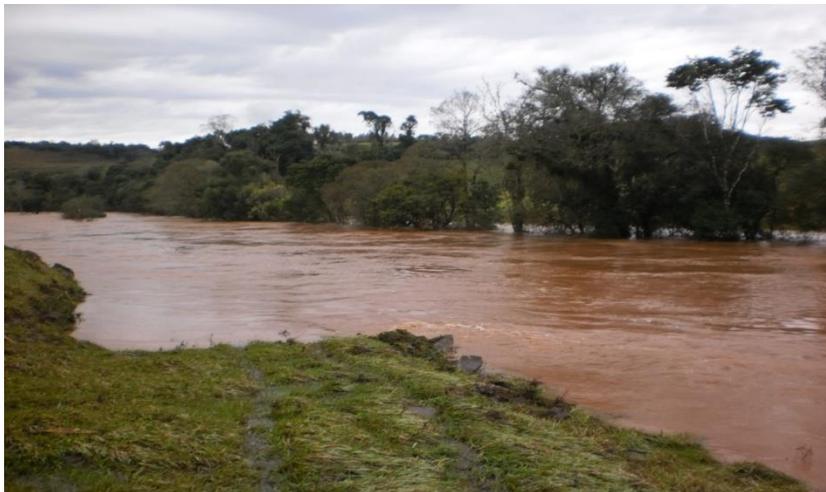
Figura 4 -Enchente ocorrida em 14/07/2015  
Fonte: Kochemborger 2015.

Na figura 4 podemos observar a cheia que a forte precipitação ocasionou no ponto de coleta, pode-se observar também que o nível da água já havia abaixado do ponto máximo que a mesma atingiu. Nesta ocasião foi perdido um dos pontos de coleta este o Ponto 1, o mais a jusante do canal.

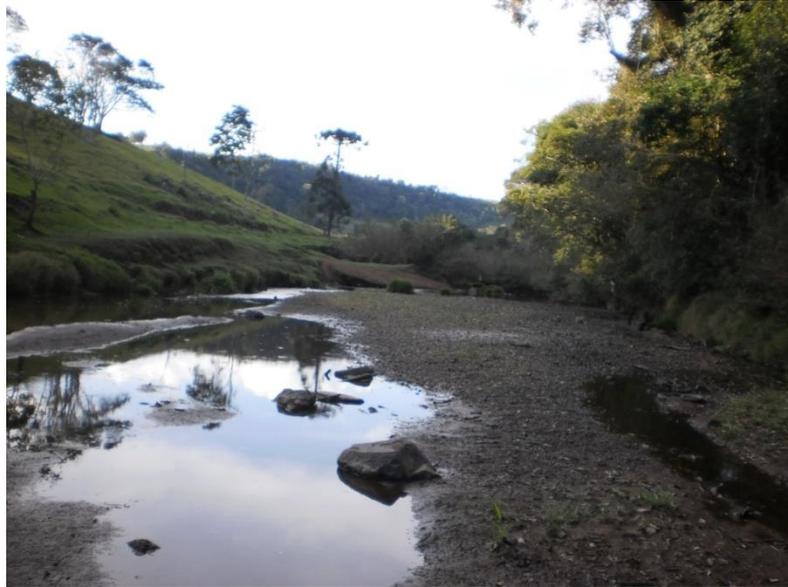
Figura 5- Foto de dentro do canal em 01/Mar/2015, um dos períodos mais secos durante toda coleta.

A Figura 5 demonstra a qual nível crítico que o rio chegou no ponto de coleta durante o período mais seco. Com o baixo nível freático, grande parte do leito ficou exposto revelando o fundo do canal composto por sedimentos grosseiros formados basicamente por seixos e areia grossa. Sem fluxo corrente, a água ultrapassava esse ponto por percolação entre os sedimentos e não sobre os mesmos, apresentando grande parte do leito seco.

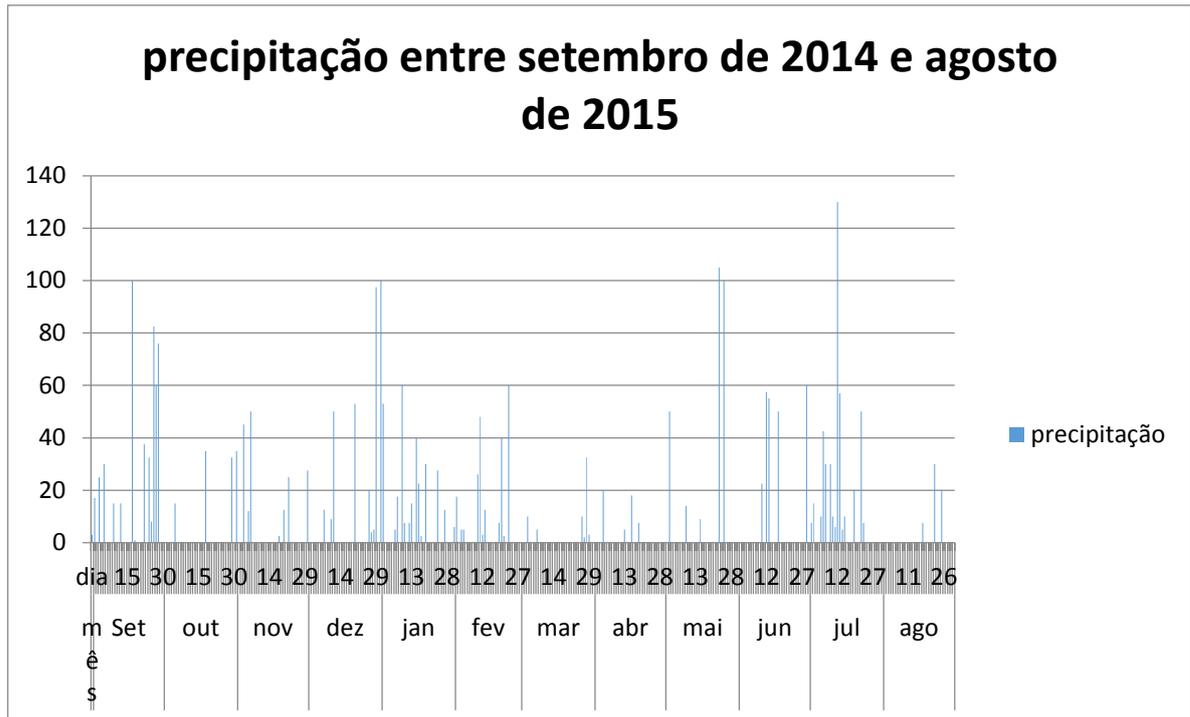
Figura 6 - Índices diários de precipitação entre setembro de 2014 e agosto de 2015.  
Fonte: Pesquisa de campo. Elaborado pelo autor.

Este gráfico apresenta vários aspectos de fundamental importância para a pesquisa. Pode-se perceber que, mesmo em meses como Dezembro de 2014 e Maio de 2015 houve picos extremos de chuva. Dezembro de 2014 e Maio de 2015 chegou a superar o acumulado de 100 mm em apenas um dia esta marcas alcançadas, no dia 24 de Maio de 2015 chegando a 105 mm, e em 13 de julho de 2015 chegando a 130 mm acumulados. Isso demonstra que a chuva foi mal distribuída, havendo períodos secos, e ao mesmo tempo outros de fortes chuvas em poucos dias, chegando a chover em um dia o total esperado para todo mês. Pode-se observar também, as fortes chuvas que ocorreram em setembro de 2014 e julho de 2015. Nestes meses ocorreram precipitações elevadas, sendo que em vários dias foram medidos acumulados altos, alguns passando dos 120 mm diários. Essas precipitações extremas seguidas de dias de chuva normais, afetam todo o ciclo hidrológico.

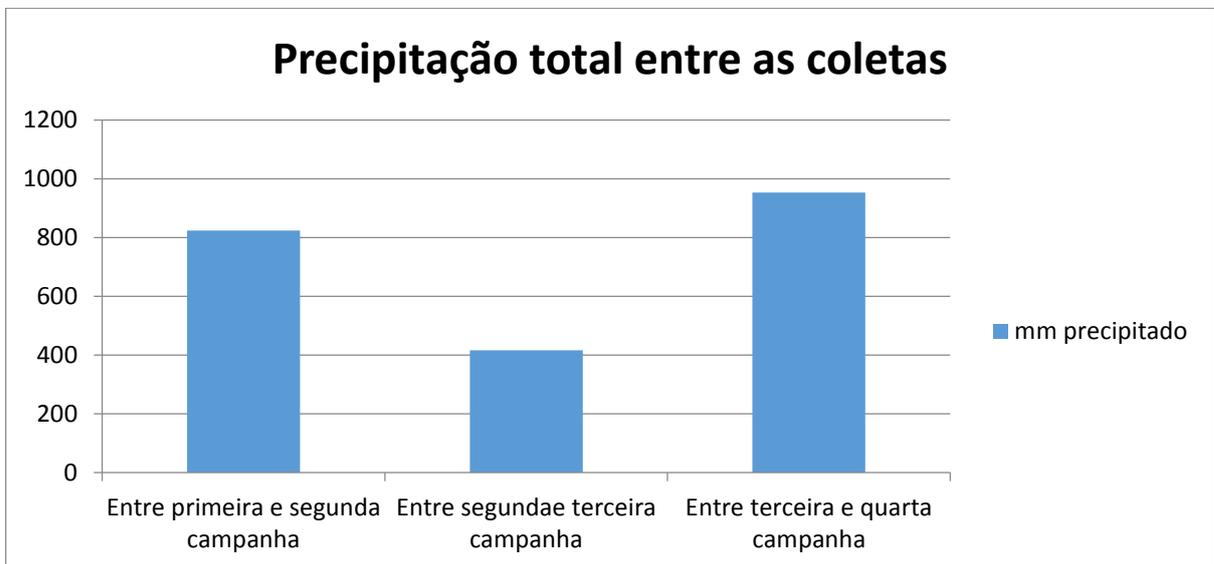
Figura 7 - Precipitação acumulada entre as campanhas para coletas de dados.

dados. A precipitação deste período pode ser considerada dentro da média, que segundo os dados histórico do Climatedo fica aproximadamente em 765 mm neste período. Já entre a segunda e a terceira coleta de dados a precipitação ficou em 416 mm ou seja 18,9% da precipitação ocorrida no período de coleta, ficando a baixo da média histórica pra este período, média essa de 680 mm segundo Climatedo desse período, sendo assim, afetando o canal de certa forma, pois modifica o fluxo e assim a turbulência do mesmo. Entre a terceira e a quarta medição foi o período com o maior índice de precipitação, esta sendo de 953,5 mm, sendo assim cerca de 43,7% da precipitação, sendo assim, quase metade de toda precipitação deste período, ficando muito acima da média, média que segundo o Climatedo é de apenas 589mm neste período (Figura 7).

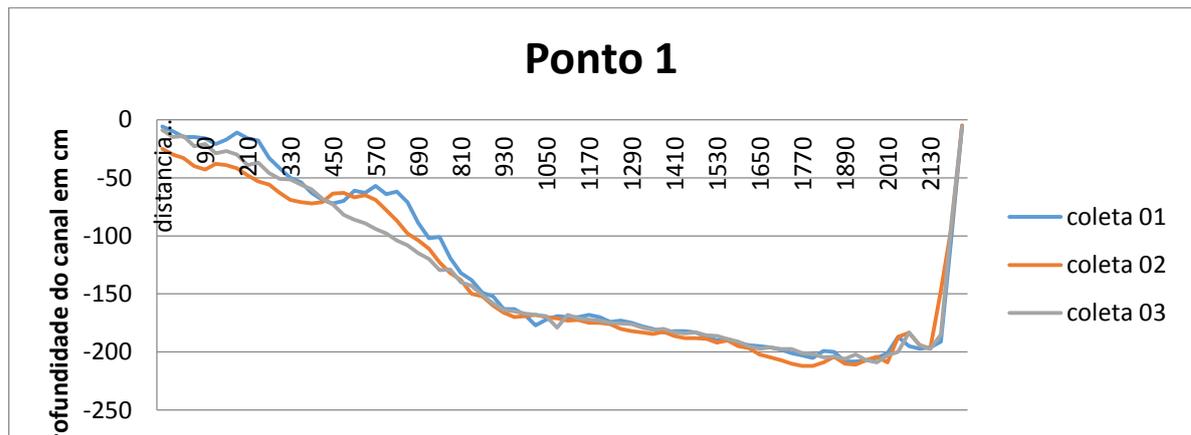
Figura 8 - Gráfico das coletas de dados no Ponto 1.

A média de todos os pontos na primeira campanha a campo foi de 1,30 m. Já a média da segunda coleta teve foi de 1,38 m, assim pode ser entendido que o ponto como um todo sofreu com a erosão, ganhando profundidade este ponto e assim perdendo material. Na terceira campanha a campo, a média das coletas foi de 1,36 m, sendo assim da segunda para a terceira coleta houve deposição de material no Ponto 1, mas se for comparado à primeira coleta com a última, lembrando que este ponto teve apenas três coletas ainda há erosão de sedimentos, mas já dando indícios de estar sendo depositados novos materiais no local.

O desvio padrão na primeira campanha a campo foi de 70,13 cm. Já na segunda coleta foi de 63,74 cm, sendo assim mais baixo que na primeira coleta, demonstrando que os pontos ficaram mais próximos entre si, ou seja, o canal ficou mais regular. O desvio padrão na terceira campanha foi de 65,07 cm, assim se comparado à segunda campanha o canal esta com mais diferença entre os pontos, mas se comparado a primeira campanha o canal esta tem menos distinção entre os pontos.

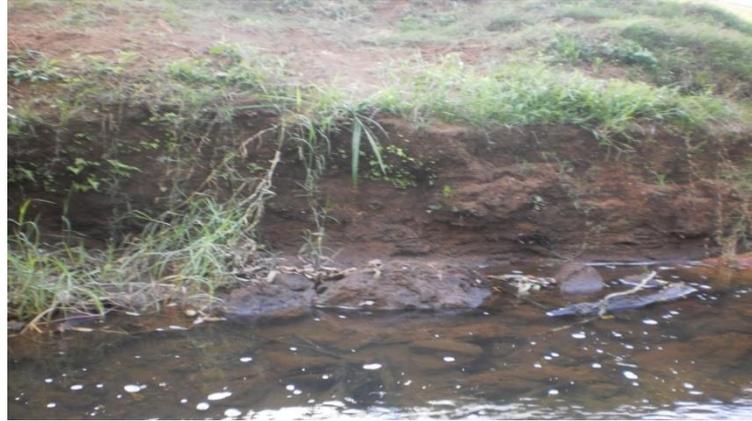
Figura 9 - Queda da margem do canal.  
Fonte: Kochemborger 2015.

No intervalo de tempo situado entre as campanhas no período de 26/10/2014 a 19/01/2015 podemos delimitar uma grande modificação na porção esquerdada margem, com grandes quantias tanto acumuladas como erodidas. Entre 0,0 m da margem direita até 0,6m, observa-se deposição de material variando entre 4 cm e 08 cm com a média de 6 cm de posicionados. Entre os 0,9m aos 1,5m observa-se uma grande deposição de material, variando entre 13 cm e 28 cm com média de 20,6 cm de material acumulado. Entre os 1,8m aos 4,5m observa-se acumulação de material depositado, variando de 5 cm a 128 cm de material erodido com uma média de 50,6 cm depositados ao longo dos 2,7m que observamos essa modificação. Já entre os 4,5m aos 15,00 m observa-se uma leve erosão de sedimentos mas não ultrapassando muitos cm, observando assim um provável equilíbrio entre deposição e erosão nesse percurso com uma maior ênfase para a erosão. Entre os 15,3 m e 20,1 m, houve certa estabilidade entre erosão no local. Mais próximo da margem esquerda entre os 21,3 m e os 21,9 m houve erosão da margem, erosão essa entre 12 e 66 cm, demonstrando a queda da margem esquerda do canal(Figura 9).

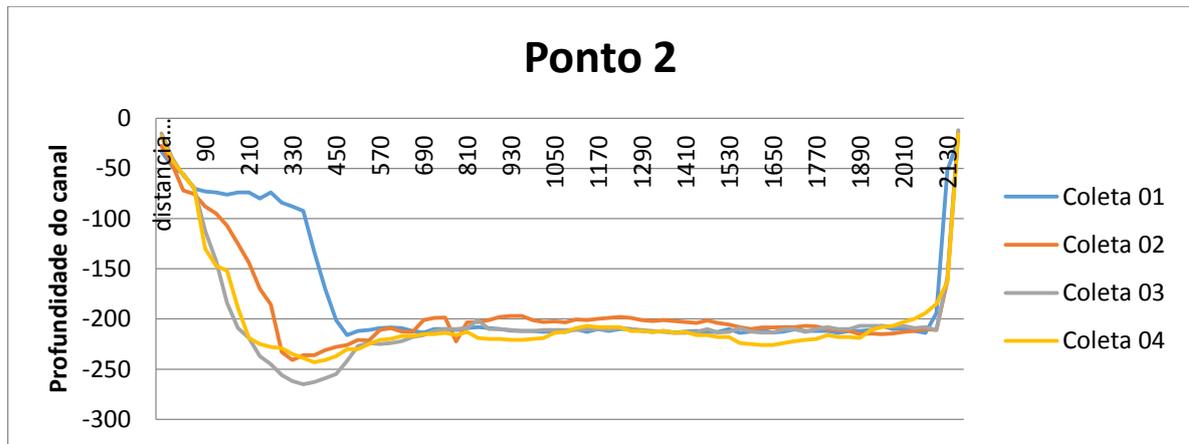
Figura 10 - Gráfico das coletas de dados no Ponto 2.  
Fonte: Pesquisa de campo. Elaborado pelo autor

Quando feita a média de todos os valores das coletas do Ponto 2, observa-se que na primeira campanha a campo a média ficou em 1,78 m. Já na segunda coleta a média da soma de todos os pontos ficou em 1,90 m assim conclui-se que no período entre a primeira e a segunda coleta houve erosão de materiais no Ponto 2. Quando realizado a média da terceira campanha a campo a mesma fica em 2,02 m constatando-se assim novamente erosão de material nesta área, ou seja, entre as duas coletas o ponto demonstrou estar ficando mais profundo. Na média da quarta campanha obtém-se o valor de 2,02 m, sendo assim a média se mantendo igual a terceira campanha, mas quando relacionada com a primeira campanha da pesquisa, da para se deduzir que o ponto neste período sofreu com a erosão de seus sedimentos.

O desvio padrão das coletas neste período sugeriu os seguintes resultados. Na primeira campanha o valor do desvio padrão ficou em 60,49 cm. O calculo do mesmo para a segunda campanha foi de 48,11 cm, assim na primeira campanha podemos deduzir que havia maior modificação entre os pontos, e na segunda mesmo com o canal passando por erosão os pontos ficaram mais iguais. Na terceira campanha, o desvio padrão da área ficou em 49,89 cm, assim sendo, uma diferença maior entre os pontos se comparado a campanha anterior. Na ultima campanha o desvio padrão da área foi de 47,95 cm o menor de todas as coletas, sendo assim, a coleta que apresentou menor distinção entre os pontos de coleta.

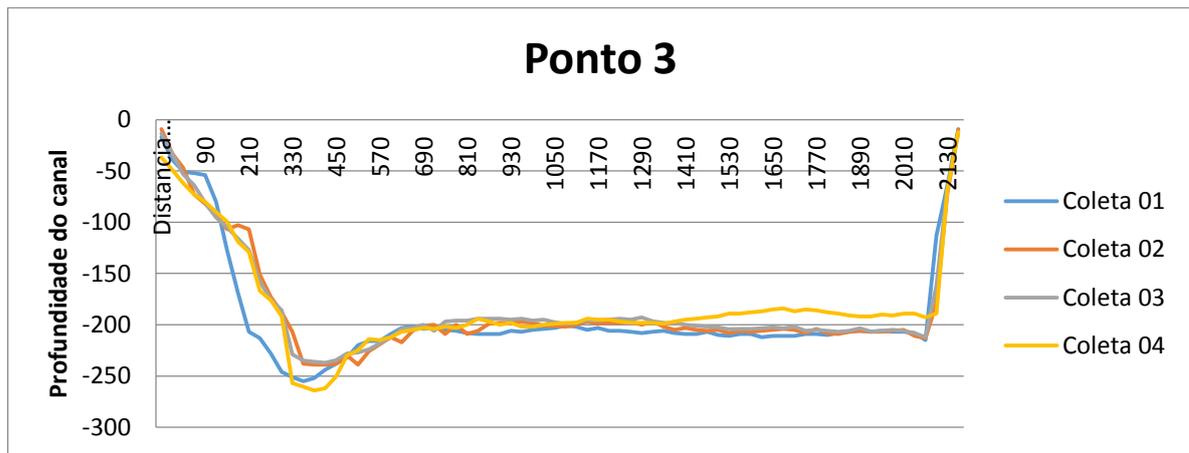
Figura 11 - Gráfico das coletas de dados no Ponto 3.  
Fonte: Pesquisa de campo. Elaborado pelo autor.

Quando feita a média de todas as campanhas no Ponto 3, obtiveram-se os seguintes resultados. Na primeira campanha dos valores coletados foi de 1,91 m. Já na segunda campanha a média foi de 1,85 m assim sendo, houve a deposição de material neste ponto entre a primeira e a segunda campanha. Na terceira ida a campo a média dos dados obtidos foi de 1,83 m, sendo assim novamente o ponto assoreou, e teve diminuição na profundidade. Na quarta campanha observa-se que a média das coletas foi de 1,82 m novamente demonstrando deposição de material. Quando é realizada a comparação a primeira com a ultima coleta fica mais destacada ainda essa deposição, sendo assim esse ponto agregou mais sedimentos ao longo de todo seu trajeto que perdeu.

Na observação do desvio padrão deste ponto, pode-se observar que na primeira campanha a campo o desvio padrão é de 55,16 cm. Na campanha seguinte o mesmo é de 53,26 cm sendo assim ampliou. Já na terceira coleta o desvio padrão é de 51,60 diminuindo mais ainda a diferença entre os pontos. E na ultima campanha observa-se que o desvio padrão é de 50,47 cm, sendo assim a mais estável. Pode-se assim concluir que o Ponto 3 se tornou mais estável com a deposição de sedimentos.

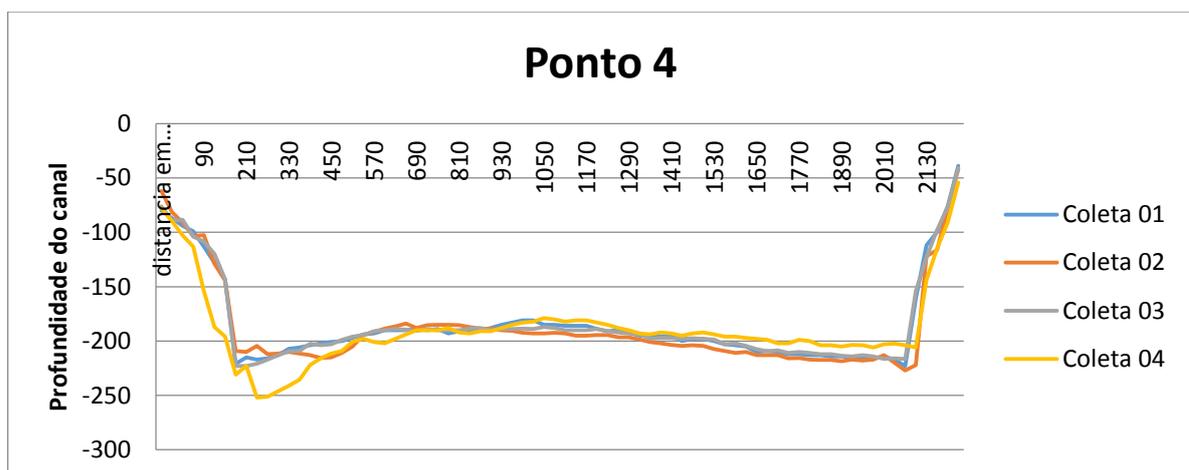
Figura 12 - Gráfico das coletas de dados no Ponto 4.  
Fonte: Pesquisa de campo. Elaborado pelo autor.

Ao observar a média de todas as coletas do Ponto 04 e compara-las, obtém-se o seguinte resultado. Na primeira campanha o Ponto 04 teve a média total de suas coletas em 1,84 m. Na segunda coleta o mesmo ponto apresentou a média de 1,88 m, sendo assim entre a primeira e a segunda campanha houve erosão dos sedimentos no local. A média da terceira campanha foi de 1,85m, ou seja, comparando com a segunda campanha teve uma deposição de material no trajeto total. A média da quarta campanha é de 1,89 m, ou seja, o ponto novamente sofreu com a ação da erosão. E quando comparada à primeira campanha essa podemos novamente observar a erosão do local. Portanto neste ponto no decorrer do período de coleta de dados o mesmo teve altas e baixas com ganho e perdas de sedimento.

Ao observarmos o desvio padrão da área, a mesma demonstra, que primeira campanha o desvio padrão fica em 39,22 cm, uma boa estabilidade entre os pontos. Na segunda campanha o mesmo fica em 40,56 uma maior diferenciação entre os pontos, mas mesmo assim não muito grande. A terceira campanha apresenta o desvio padrão em 39,35 cm, ou seja, os pontos novamente tiveram um maior equilíbrio entre si. E na ultima campanha temos um desvio padrão de 36,15 cm, ou seja, quando os pontos se demonstraram mais equilibrados entre si.

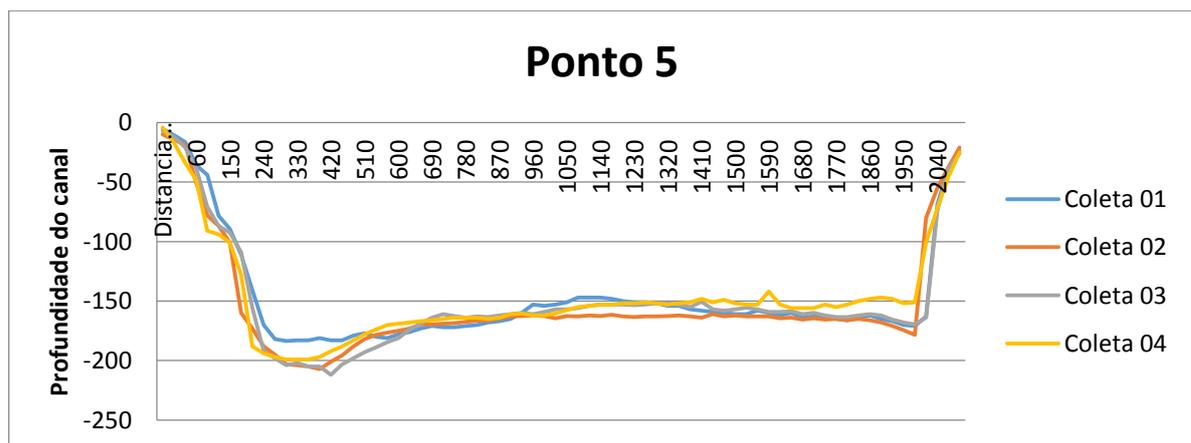
Figura 13 - Gráfico das coletas de dados no Ponto 5.  
Fonte: Pesquisa de campo. Elaborado pelo autor

Relacionando a primeira coleta realizada com a quarta, pode-se identificar traços bem marcantes neste último perfil. Podendo ser definido como o ponto que mais sofreu alterações neste período. Inicialmente pode-se citar a erosão da margem esquerda, esta indo de 0,3 m até 5,1 m, variando entre 47 cm e 4 cm, com uma média de 17,3 cm erodidos no percurso. Após isto observa-se uma deposição, esta entre 5,7 m e 9,3 m, variando entre 3 cm a 11 cm com uma média de 6,4 cm depositados. Após isso segue uma nova área de erosão, entre 9,9 m da margem até 12,0 m, que variou entre 5 cm e 9 cm com uma média de 7 cm erodidos. Já entre 14,1 m a 21,0 m, observa-se uma nova área de deposição no canal, variando entre 4 cm e 62 cm, com uma média de 14 cm depositados no leito. Já a margem direita sofreu apenas um processo de erosão aos 21,0 m de 8 cm.

Na média de todas as campanhas do Ponto 05, observa-se que na primeira campanha a média total das coletas foi de 1,47 m. Na segunda campanha esse mesmo ponto teve o resultado da média em 1,52 m, observa-se então a erosão neste ponto entre a primeira e a segunda campanha. Já na terceira campanha a média dos dados foi de 1,50 m, comparado com a segunda campanha houve deposição de material no ponto. E na quarta campanha observa-se que o ponto apresenta a média de 1,46 m, assim quando comparado à terceira campanha o ponto sofreu uma deposição de material, e quando comparada a primeira campanha a mesma apresenta que neste período de pesquisa houve a ganha de material no local, esta sendo muito pequena podendo praticamente ser considerado que o ponto se manteve estável.
