**PROCESSOS EROSIVOS GERADOS APÓS A INSTALAÇÃO DE GRANDES
OBJETOS TÉCNICOS:**

UMA ABORDAGEM SOBRE A USINA HIDRELÉTRICA FOZ DO CHAPECÓ

Trabalho de Conclusão de Curso apresentado ao Curso de Geografia - Licenciatura da Universidade Federal da Fronteira Sul, como requisito para obtenção do título de Licenciado em Geografia.

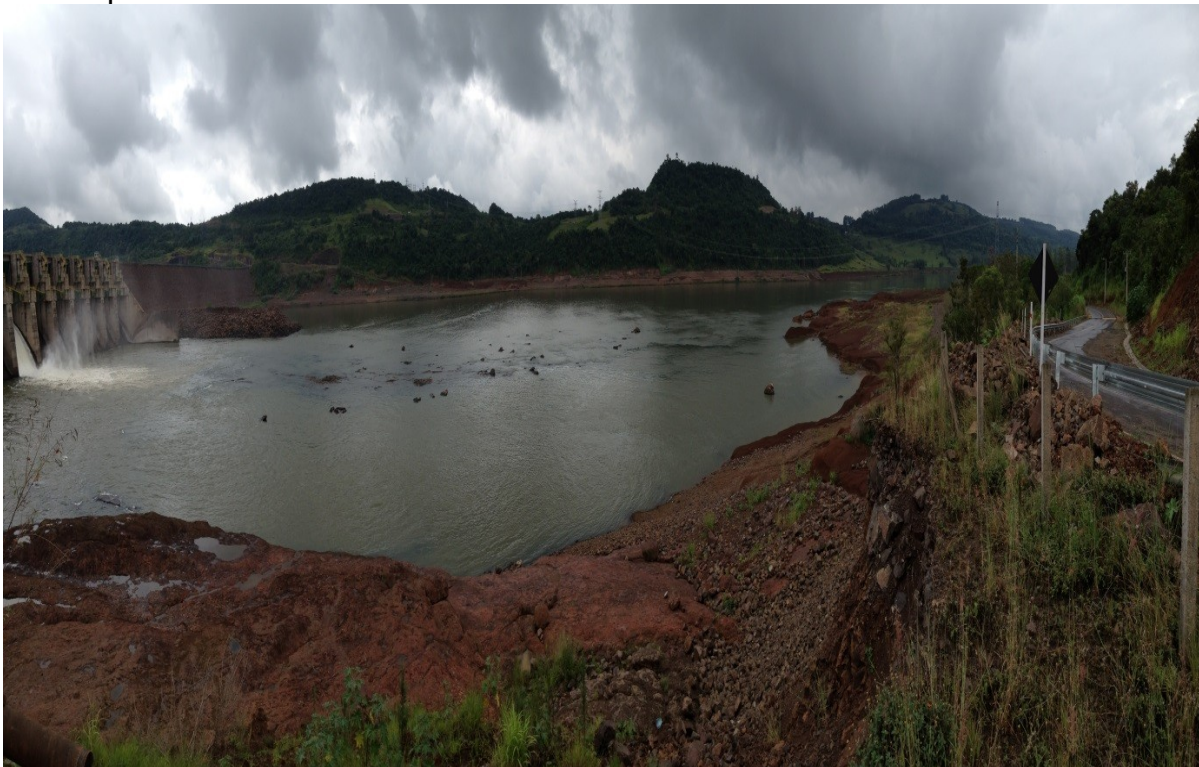
Foto 1: Área á jusante do vertedouro da Usina Hidrelétrica Foz do Chapecó. Detalhe ao fundo da imagem a margem esquerda, Alpestre-RS, e a margem direita, Águas de Chapecó-SC.

Em outro viés, vale lembrar e apontar as principais facetas que ocasionaram as cheias de julho/agosto de 2014 e que levou boa parte do centro do município de Águas de Chapecó a sofrer com o repentino aumento do nível das águas do Rio Chapecó. Definindo as principais características que levaram a erosividade (causada pelas chuvas) e erodibilidade (causada pelas propriedades do solo) das margens esquerda (Alpestre-RS) e direita (Águas de Chapecó-SC) da jusante do vertedouro da UHE foz do Chapecó, como exemplificadas nas fotos 1 e 2.

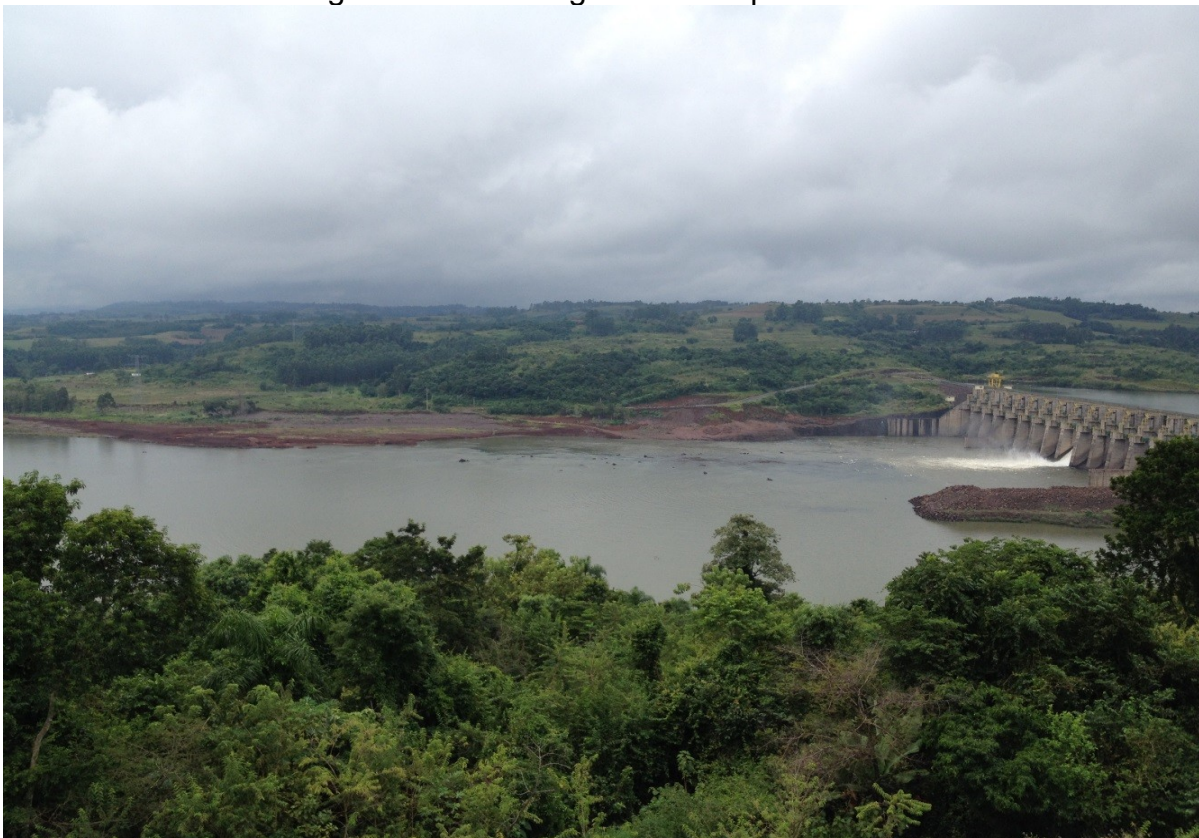
Foto 2: Erosão da margem direita em Águas de Chapecó.

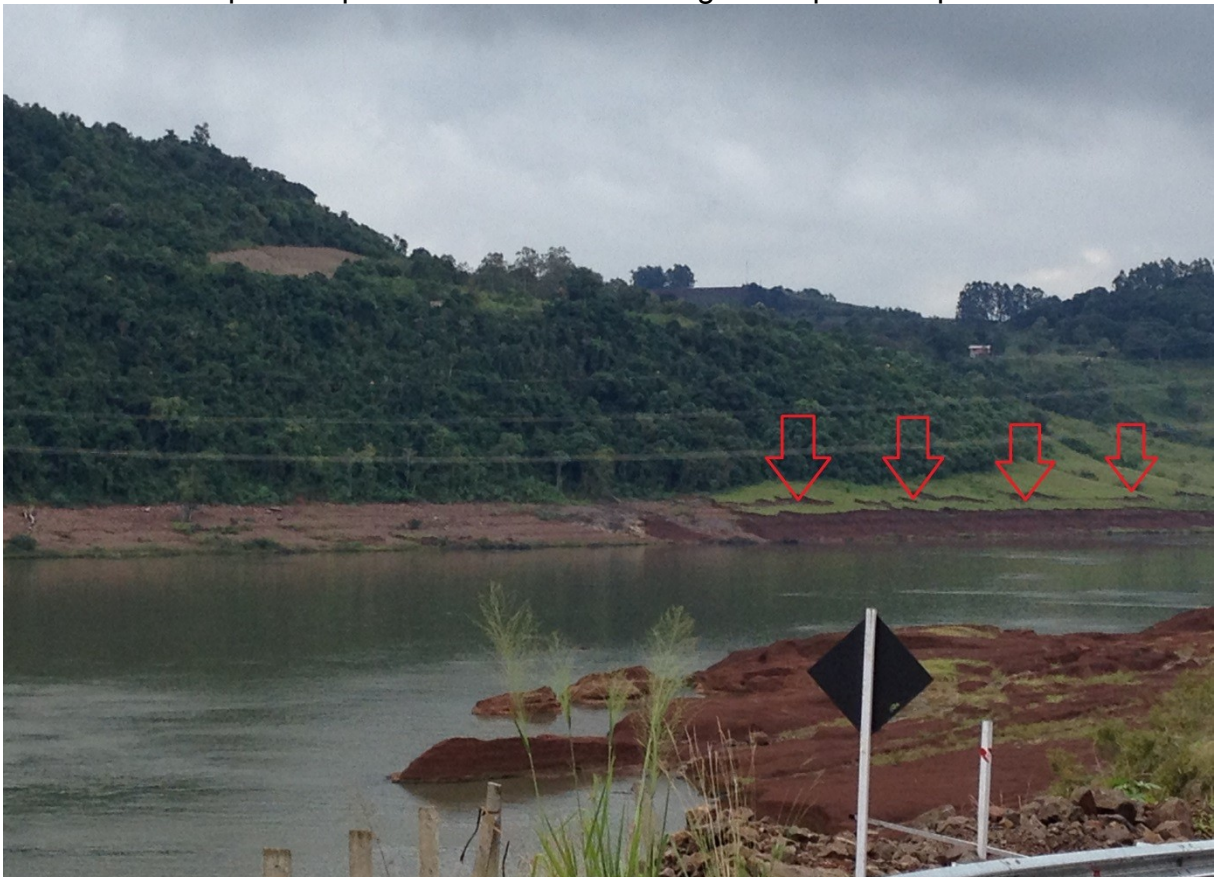
Foto 3. Erosão por solapamento de base da margem esquerda Alpestre-RS.

Fonte: Arquivo pessoal Gabriel Kreuz IMG_2027, 29-03-2015. As setas indicam formas erosivas por solapamento de base.

A erosão provocada diretamente pelas águas do Rio Uruguai, obteve um agravante, a liberação quase que total das comportas do vertedouro no final de junho de 2014, o que acarretou uma erosão em grande escala nas margens direita (Águas de Chapecó-SC) e esquerda (Alpestre-RS) a jusante da barragem e um grande depósito de materiais na parte central da calha atual do rio e abaixo das bordas erodidas, como observado na imagem abaixo.

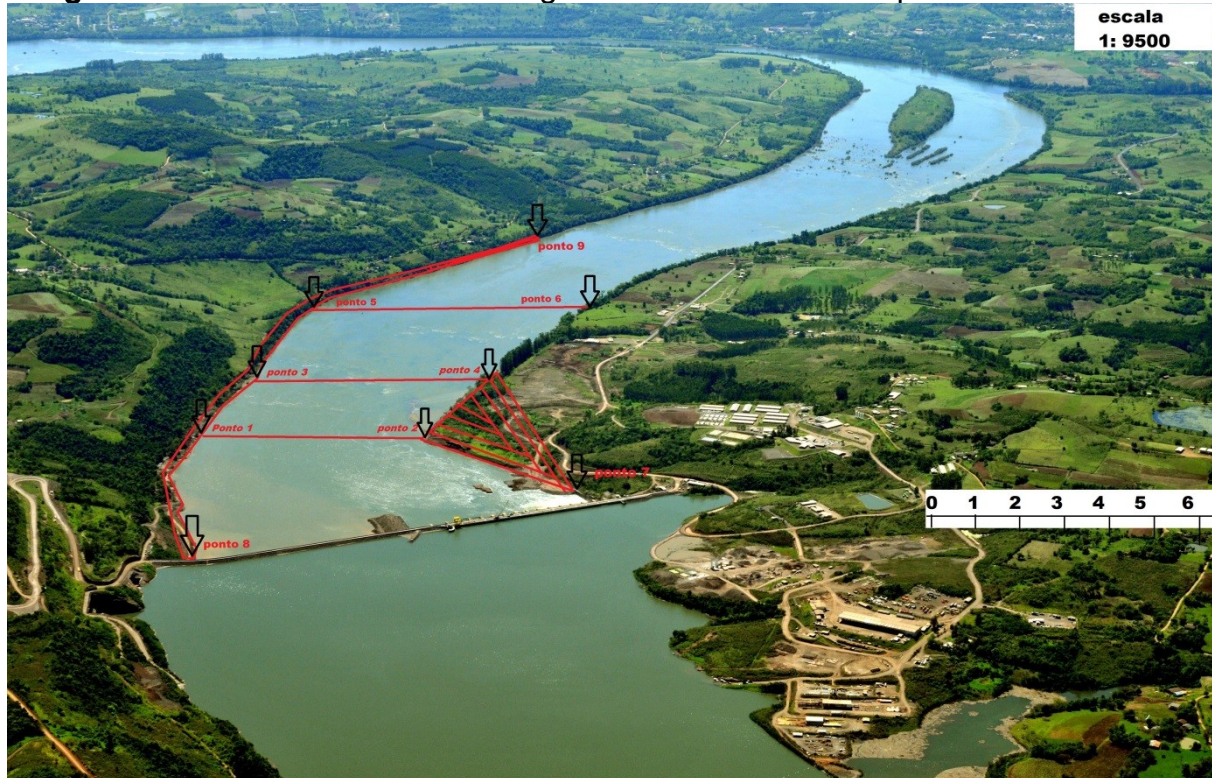
Imagem 1: Canteiro de obras e barragem da UHE Foz do Chapecó.

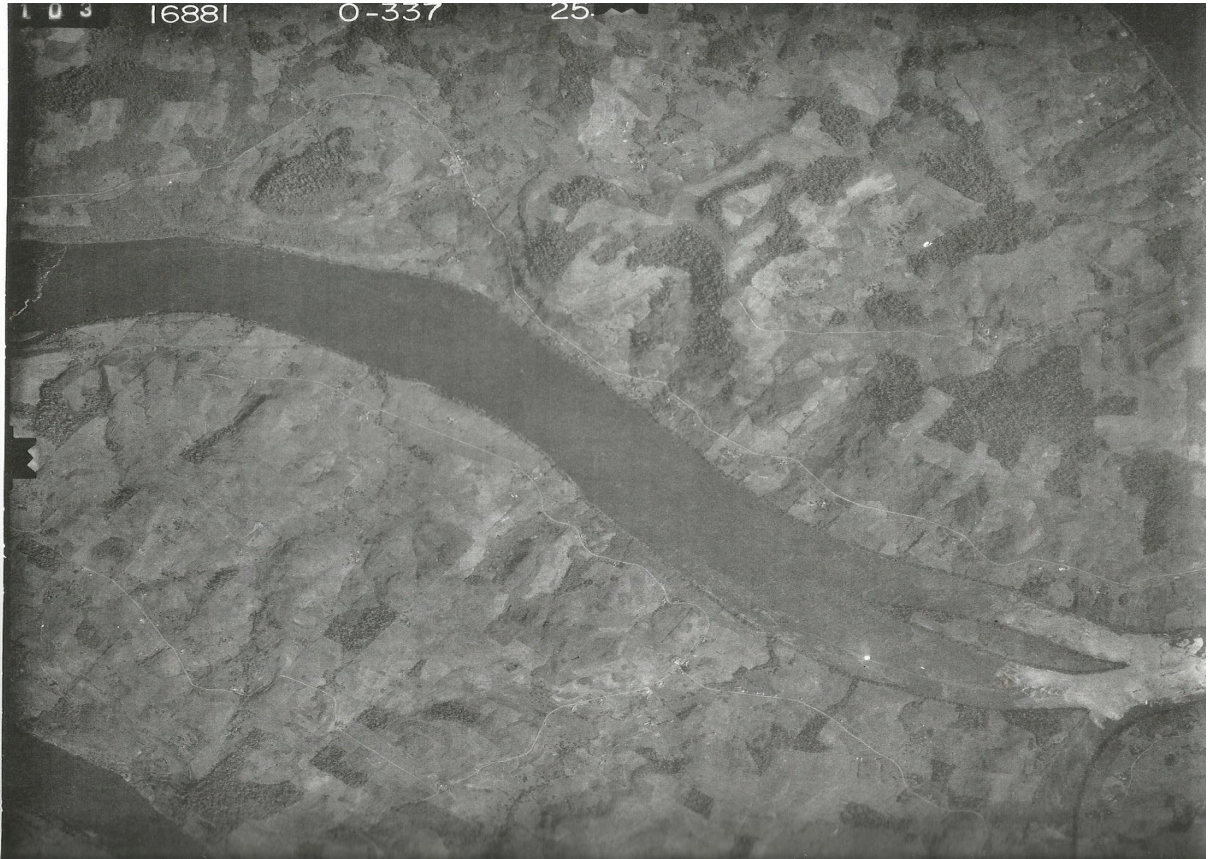
Imagem 2: Fotografia aérea da área de estudo em escala 1:25000.

Neste sentido, para delimitar a área erodida com as chuvas de julho de 2014, foram cotados alguns pontos nas imagens aéreas em escala 1:25.000, delimitando assim a distância aproximada da largura do Rio Uruguai antes das margens serem erodidas. Calculando nestas imagens a área triangular (ver imagem 1) localizada na margem direita no município de Águas de Chapecó (SC) e a área retangular da margem esquerda em Alpestre (RS), e, portanto, delimitar a área erodida em m² (metros quadrados). Assim, temos no retângulo a distância de 1.187,5 m por 9,5 metros, e para delimitar a área em metros quadrados temos a seguinte equação $A = a \cdot b$, ou seja, 11281,25 m² aproximadamente de área erodida.

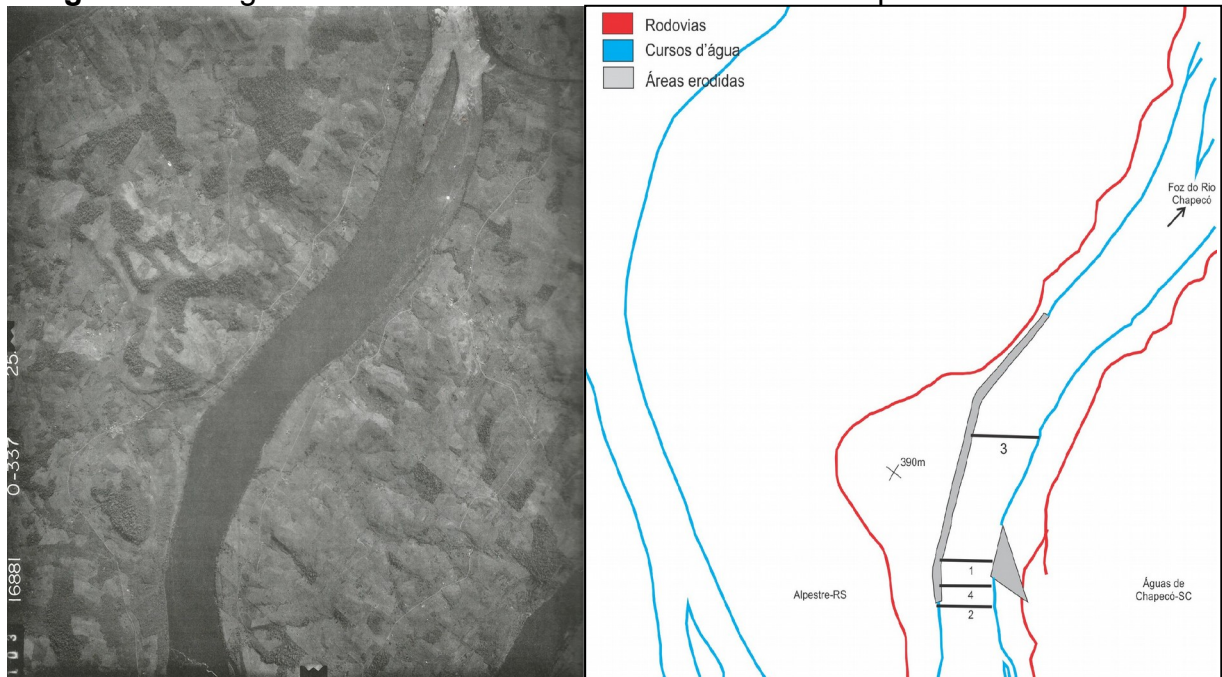
Imagem 3: Fotografia aérea com a área de interferência dos processos erosivos.

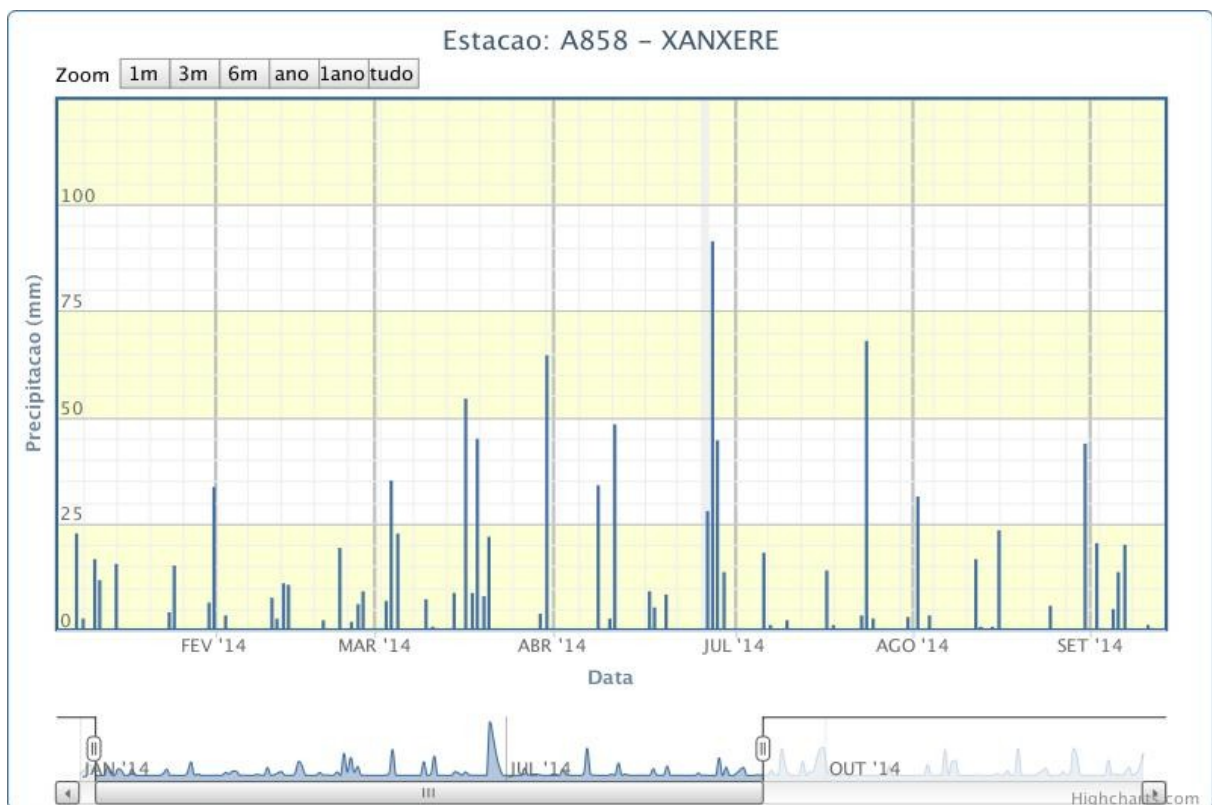
Figura 3: Precipitação entre Janeiro e Setembro de 2014 da estação automática A858 de Xanxerê-SC. Observar pico chuvoso em 27/07/2014 as 00:00 de 92mm.

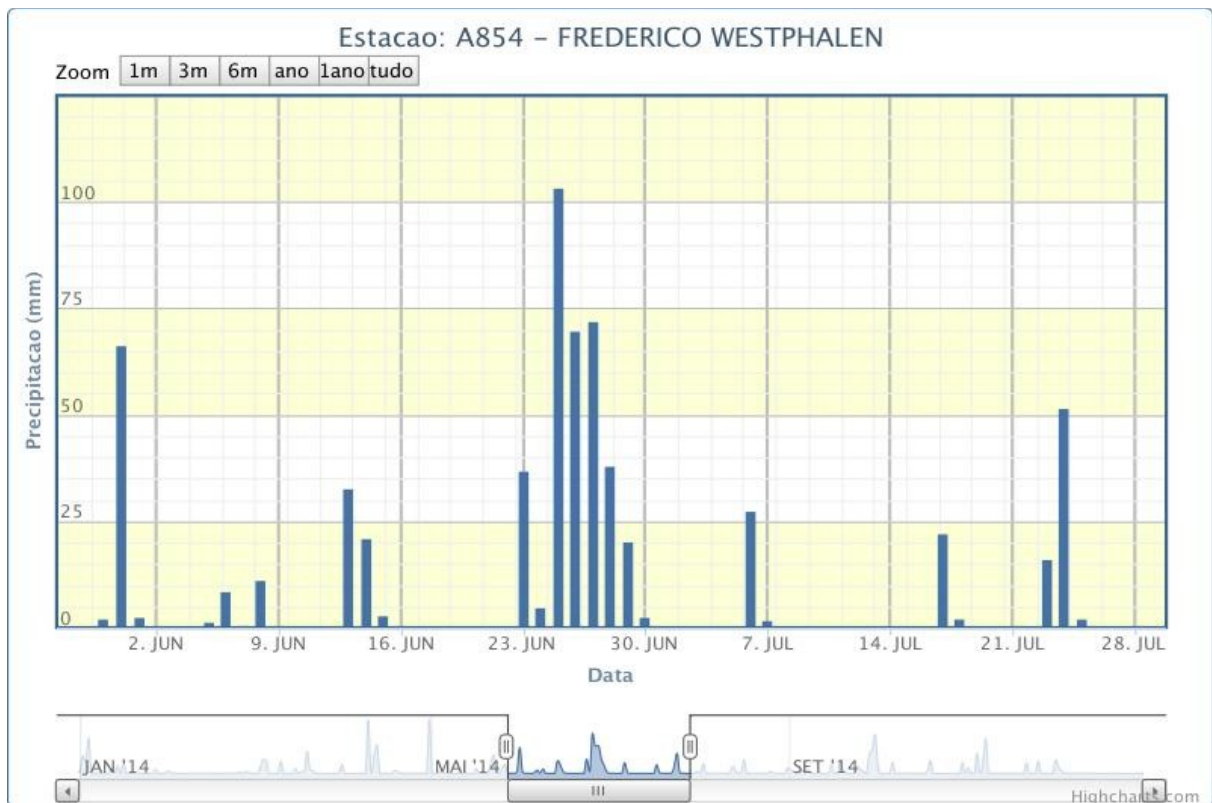
Figura 4: Precipitação entre junho e julho de 2014 da estação automática A854 de Frederico Westphalen-RS, com um pico chuvoso em 25/07/2014 as 00:00 de 103 mm.

Há de se destacar que os intensos picos chuvosos entre os dias 24/07/2014 e 28/07/2014 foram registrados também pelas estações automáticas de Frederico Westphalen-RS (figura 4) e pela estação convencional de Chapecó-SC (figura 5).
