**AVALIAÇÃO PRELIMINAR DO PERFIL GEOLÓGICO DE  
ERECHIM-RS**

Trabalho de conclusão do curso  
apresentado na Universidade Federal da  
Fronteira Sul – UFFS como requisito para  
obtenção do título de Bacharel em  
Engenharia Ambiental e Sanitária.

# **AVALIAÇÃO PRELIMINAR DO PERFIL GEOLÓGICO DE ERECHIM-RS**

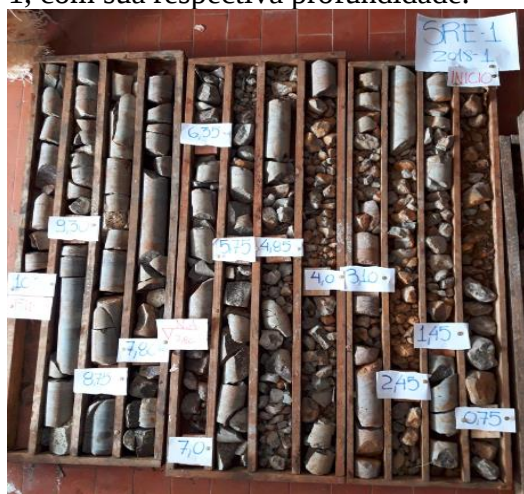
Figura 3 – Imagem do material no ponto 1, com sua respectiva profundidade.

Os quadros 4, 5, 6 e 7 descrevem respectivamente os 4 pontos analisados. Estes relacionam a profundidade da perfuração da sondagem, com seu respectivo RQD, recuperação (REC) e descrição do material. As figuras 3, 4, 5 e 6 ilustram a imagem da rocha extraída em cada profundidade de cada ponto analisado, disponibilizado pela empresa Pavibras. Nos pontos 1, 2, 3 e 4, o nível da água é de respectivamente 7,80m, 8,80m, 9,00m e 9,00m.

Observa-se nos relatórios, que o grau de alteração da rocha varia de muito alterada até extremamente alterado, inclusive, em alguns segmentos, chegando à mediamente alterada. O grau de coerência da rocha varia de coerente a pouco coerente, ou seja, a rocha quebra com golpes de martelo. Quanto ao fraturamento da rocha, observa-se um comportamento extremamente fraturado, chegando até a ser uma rocha fragmentada. Estas informações podem ser constatadas nas Figuras 3, 4, 5 e 6.
