UNIVERSIDADE FEDERAL DA FRONTEIRA SUL
CAMPUS ERECHIM
CURSO DE ENGENHARIA AMBIENTAL E SANITÁRIA

**PROPRIEDADES E AUTOCICATRIZAÇÃO DO BIOCONCRETO POR MEIO DA
INCORPORAÇÃO DE BACTÉRIAS DO GÊNERO *Bacillus subtilis*
ENCAPSULADAS EM ARGILA EXPANDIDA**

Projeto apresentado ao curso de Engenharia Ambiental e Sanitária da Universidade Federal da Fronteira Sul, *campus* Erechim.

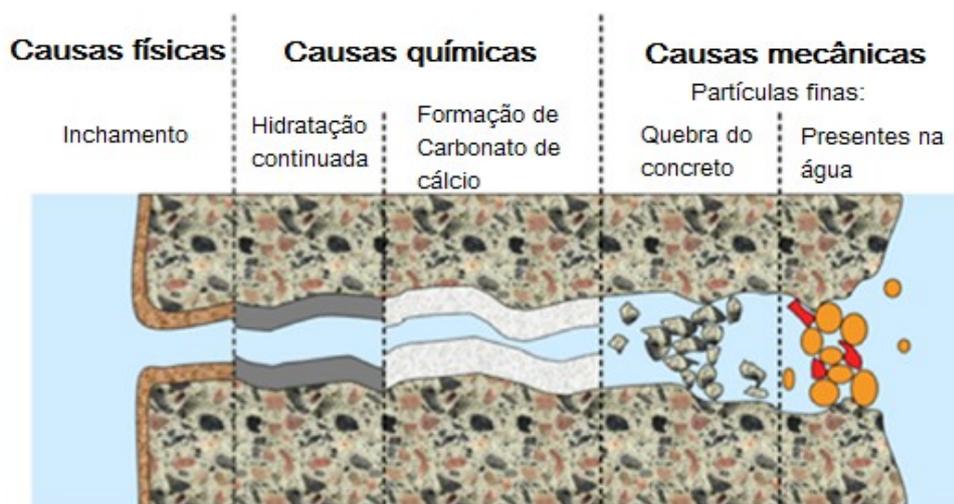
Figura 1 - Formas de cicatrização de fissuras em concreto de forma autógena

Existem quatro processos naturais capazes de selar fissuras, sendo eles a formação de carbonato de cálcio ou hidróxido de cálcio, bloqueio da fissura por impurezas presentes na água que irá infiltrar, hidratação tardia das partículas de cimento e expansão do cimento presente na matriz (TALAIEKHOZAN et al., 2014). Essas causas de fechamento das fissuras de forma autógena estão apresentadas na Figura 1.

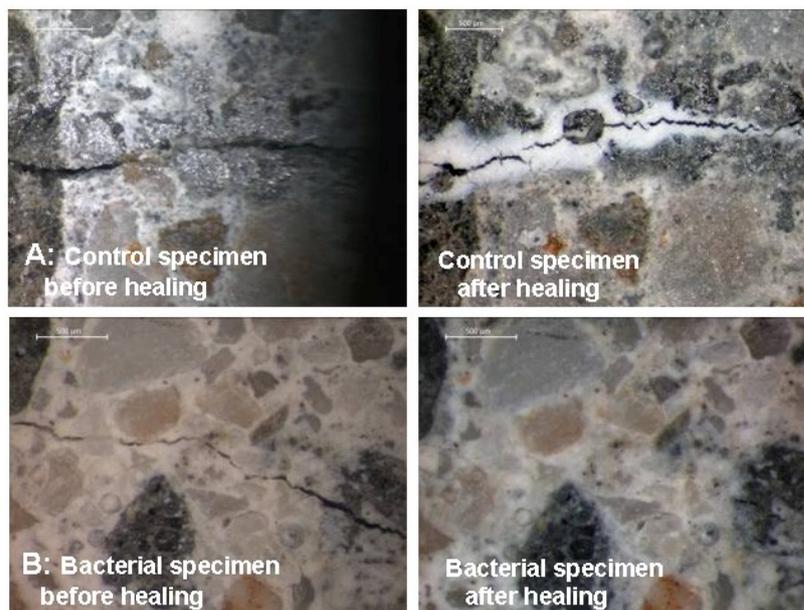
Figura 3 - Cicatrização de fissuras com bactérias e meio de cultivo

Após mais duas semanas submersos foram analisadas as cicatrizações ocorridas nos corpos de prova de referência, a também com adição de bactérias. Observou-se que, apenas dois, dos seis corpos de prova de referência recuperaram suas fissuras, pelo meio de autocicatrização autógena, ou seja, sem adições. Já as amostras que possuíam adição de bactérias todas as seis amostras se mostraram completamente curadas. A Figura 3 mostram a cicatrização dos corpos de prova.

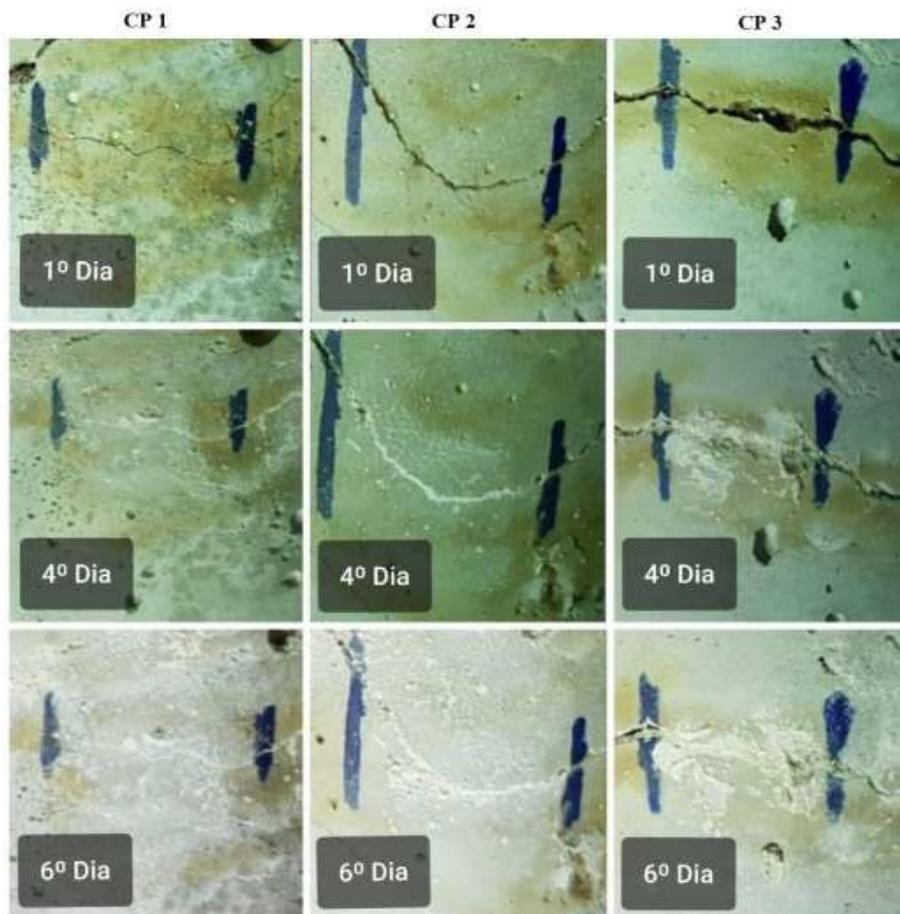
Figura 4 - Identificação de selagem de fissuras ao longo de seis dias

O trabalho de Da Silva Gato *et al.* (2021) utilizou um processo de aplicação de uma solução de *Bacillus subtilis* após a geração de fissuras sem que houvesse qualquer tipo de micro-organismos inseridos na matriz do concreto. Neste caso foram analisados 3 CP's com fissuras com 0,1, 1 e 2 mm de espessura, nos quais foi aplicada a solução bacteriana, e permaneceram expostos ao ar por seis dias. Quatro dias após a aplicação das bactérias, já era possível a identificação visual da selagem das fissuras como é possível identificar na Figura 4. O subproduto gerado pelas bactérias passou por análise de espectroscopia, onde foi confirmada a presença de 97,8% de carbonato de cálcio.

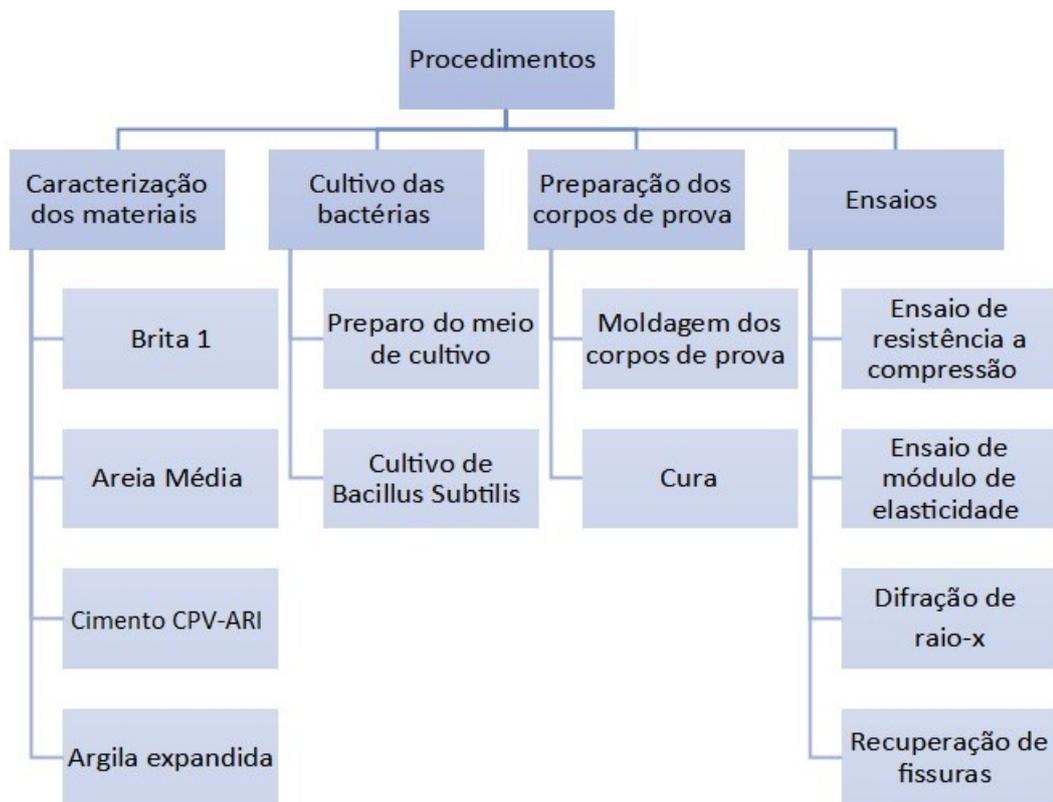
Figura 5 - Fluxograma de procedimentos metodológicos a serem realizados ao longo da pesquisa

As atividades experimentais realizadas neste trabalho estão apresentadas no fluxograma correspondente a Figura 5.

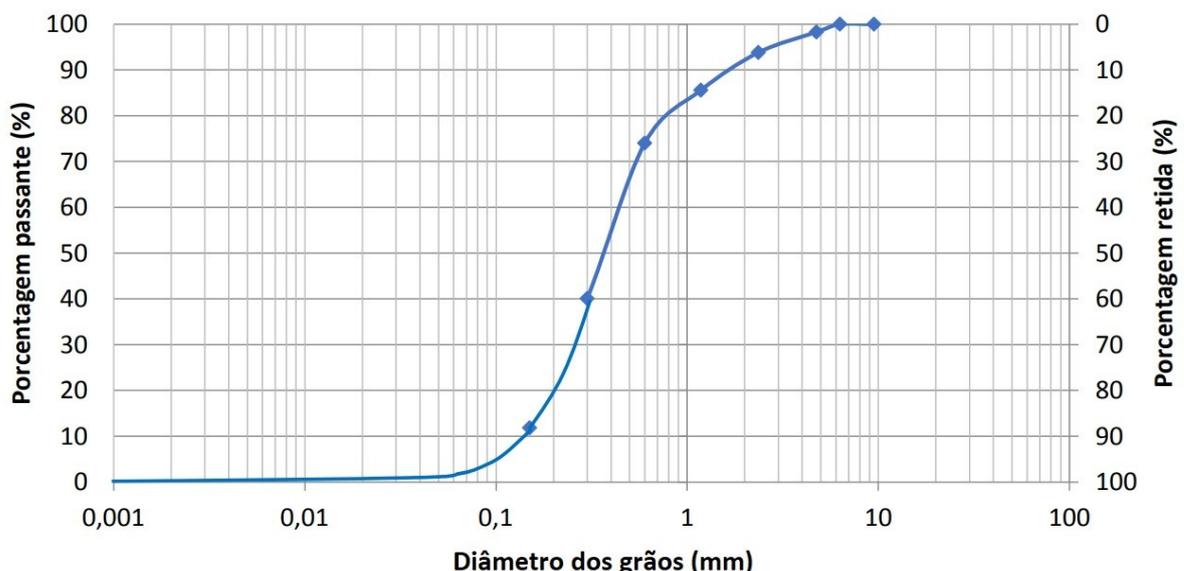
Figura 6- Curva granulométrica areia média

A caracterização dos agregados miúdos foi realizada, por meio de ensaios de granulometria para determinação do módulo de finura e distribuição granulométrica, como prevê a NBR NM 248 (2001). Juntamente com esses, foi determinada a massa específica e massa unitária, descritos pelas NBR NM 52 (2009) e NBR NM 45 (2009) respectivamente. Os resultados desses ensaios estão apresentados da Figura 6 e Tabela 1.

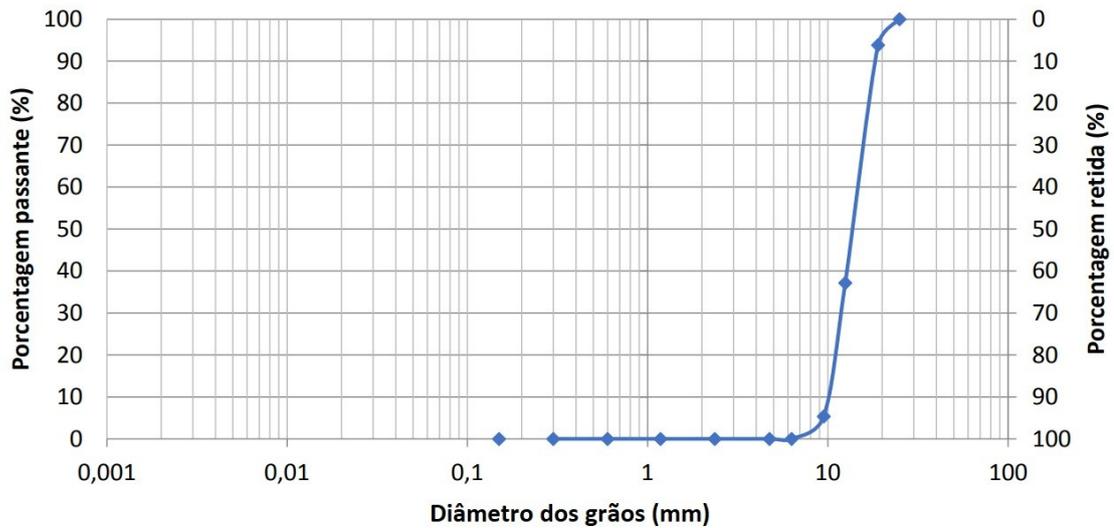
Figura 7-Curva granulométrica da Brita 1

O agregado graúdo utilizado, a brita 1, passou pelo mesmo processo de caracterização que utilizado para a areia média em relação a granulometria, e utilizou-se o procedimento para determinação de massa específica e absorção de água de acordo com a norma NBR NM 53 (2009). A Figura 7 e Tabela 2 apresentam os resultados.

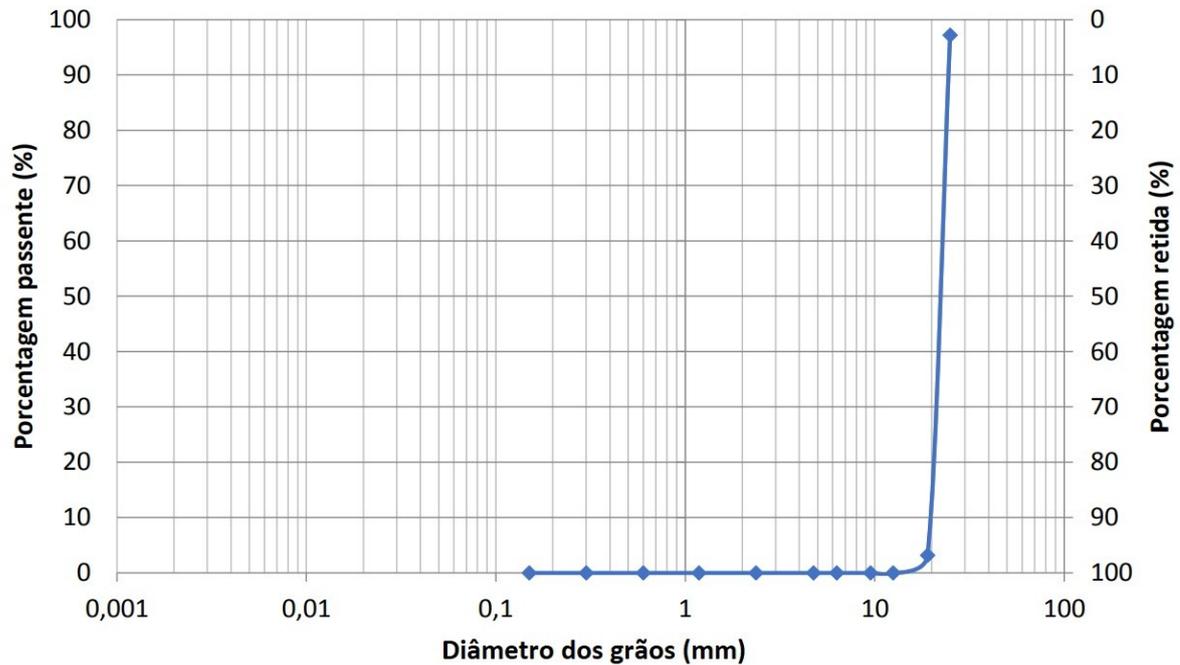
Figura 8- Curva granulométrica da Argila expandida

O tipo de argila escolhida para a utilização neste concreto será do tipo 1506, que tem tamanho equivalente a brita 1, que fará um melhor preenchimento da matriz. A Figura 8 e Tabela 3 apresentam os resultados da análise granulométrica da argila expandida.

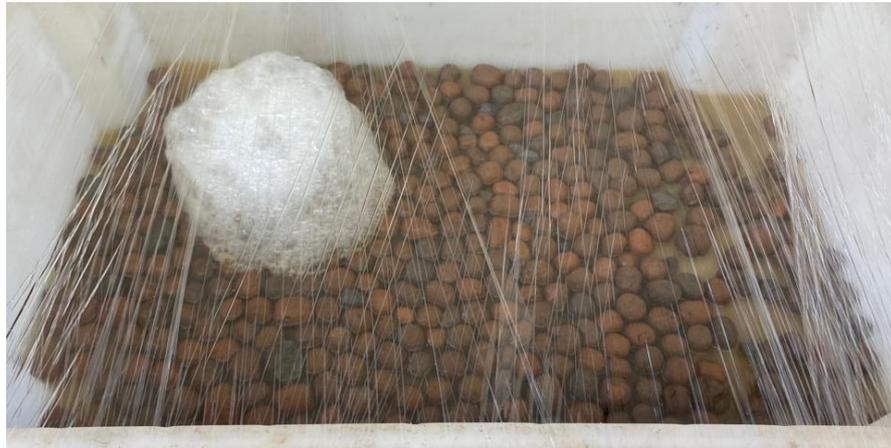
Figura 9 - Argilas expandidas submersas em meio de cultivo com bactérias

O encapsulamento das bactérias nas partículas de argila expandida é feito por absorção. Com o meio de cultivo com as bactérias disponibilizado em parceria com o laboratório de engenharia de alimentos da URI, foram submergidas as partículas de argila expandida necessárias, como apresentado na Figura 9, o que faz com que haja a absorção e conseqüentemente o encapsulamento. Esse processo levou 72 horas, período necessário para a máxima absorção das bactérias na argila, e após esse período o material pode ser utilizado para a produção do bioconcreto.

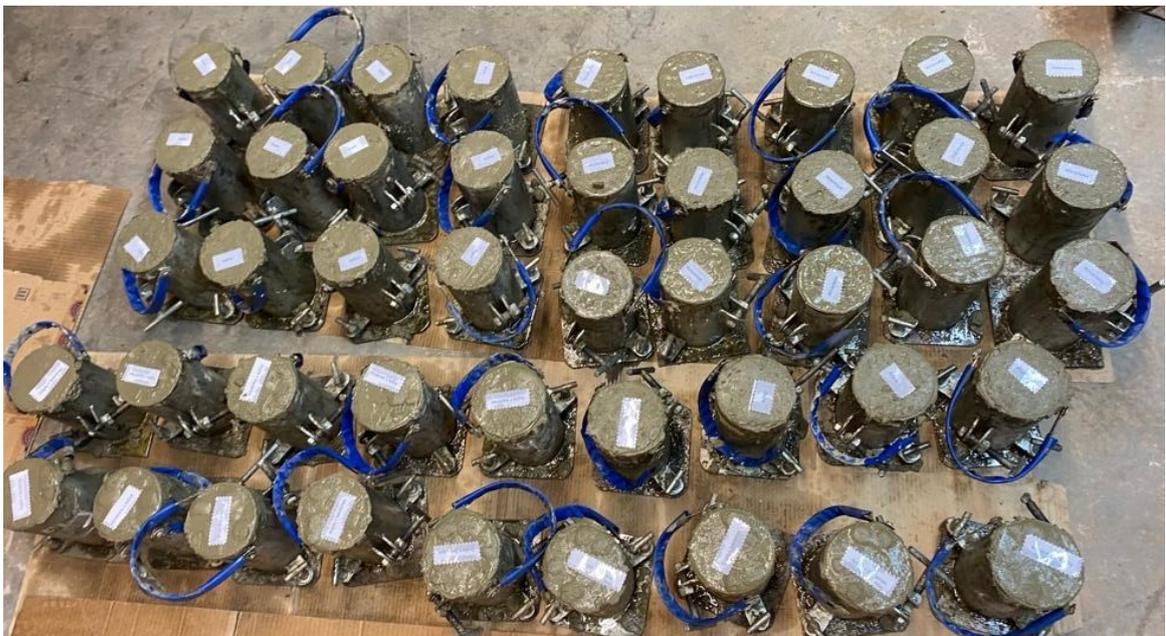
Figura 10 - Corpos de prova concretados

No processo de concretagem, primeiramente é adicionada a brita na betoneira, seguido por parte da água, o cimento, areia, o restante da água e por fim o aditivo. O mesmo processo foi realizado nos concretos com a adição da argila expandida e argila expandida com bactérias, colocados na mistura juntamente com o agregado graúdo. A Figura 10 mostra o concreto em estado fresco já colocado nos moldes.

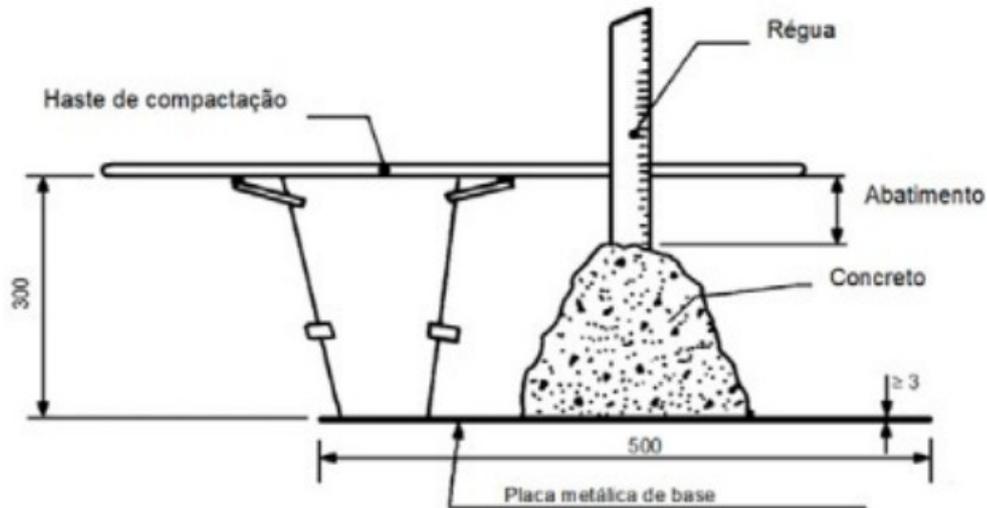
Figura 11 - Forma de medição ensaio Slump test

O ensaio do concreto em estado fresco é o Slump test também chamado de abatimento de tronco de cone, que tem a função de definir a trabalhabilidade do concreto. Para isso foi seguida a NBR 16889 (ABNT, 2020), e utilizada uma forma cônica padronizada, sendo preenchida em três camadas alternadas com 25 golpes com uma haste especificada, promovendo assim o adensamento. Após o preenchimento total, o molde metálico foi retirado e colocado ao lado, posicionando a haste sobre o mesmo. Com isso é feita a medição entre a parte superior do concreto, e a haste sobre o molde, como apresentado na figura 11.

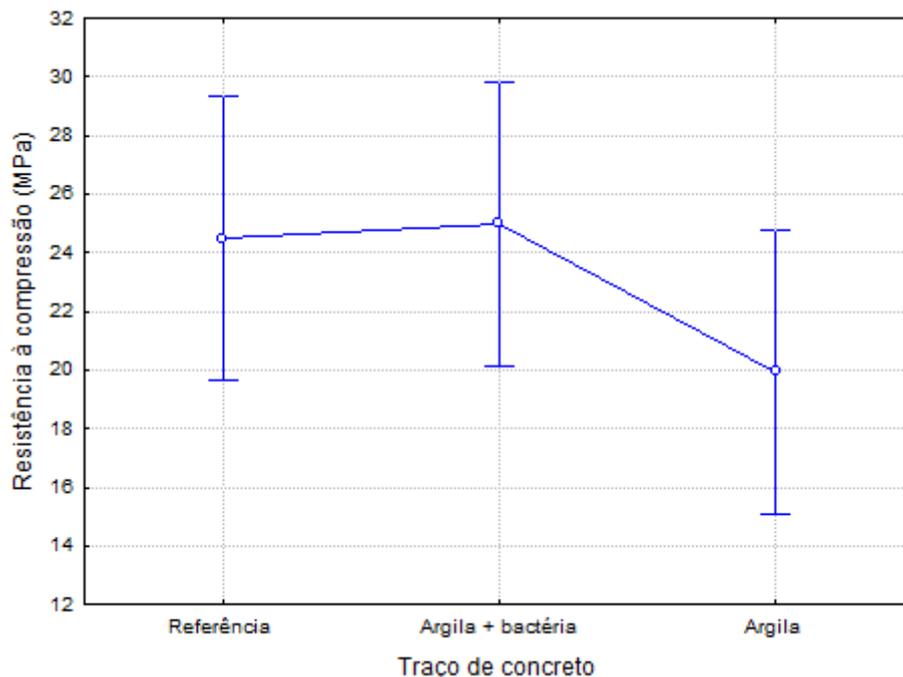
Figura 12 - Comparativo entre resistências à compressão aos 7 dias

A Figura 12 apresenta um comparativo das resistências à compressão de acordo com o traço de concreto.

Como é possível de identificar na figura anterior, os concretos de referência e com bactérias foram os que apresentaram melhores resultados, com resistências médias de 24,49 e 24,98 MPa respectivamente, enquanto o concreto somente com argila expandida teve uma resistência de 19,94 MPa. Realizando análise e variância

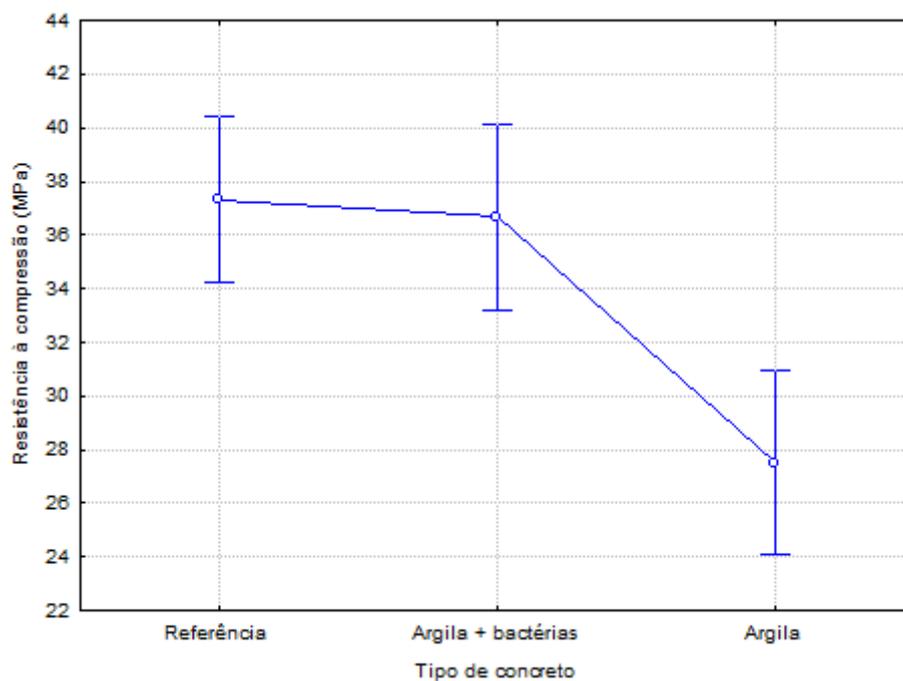
Figura 13 - Resistência à compressão aos 90 dias

Diferentemente dos resultados aos 7 dias, nesta etapa pode-se identificar valores mais significativos discrepantes entre eles, sendo concretos de referência e argila com bactérias com resistência de 37,33 e 36,67MPa respectivamente, enquanto o resultado dos concretos somente com argila expandida teve uma resistência média de 28,38MPa. O comparativo dos resultados está apresentado na Figura 13.

Foi possível identificar que, o uso das bactérias na confecção do concreto aumentou a resistência à compressão quando se comparado com o concreto somente com a argila expandida, atingindo valores próximos ao concreto de referência. Esse comportamento tem relação com a precipitação de carbonato de cálcio pelas bactérias encapsuladas na argila expandida.

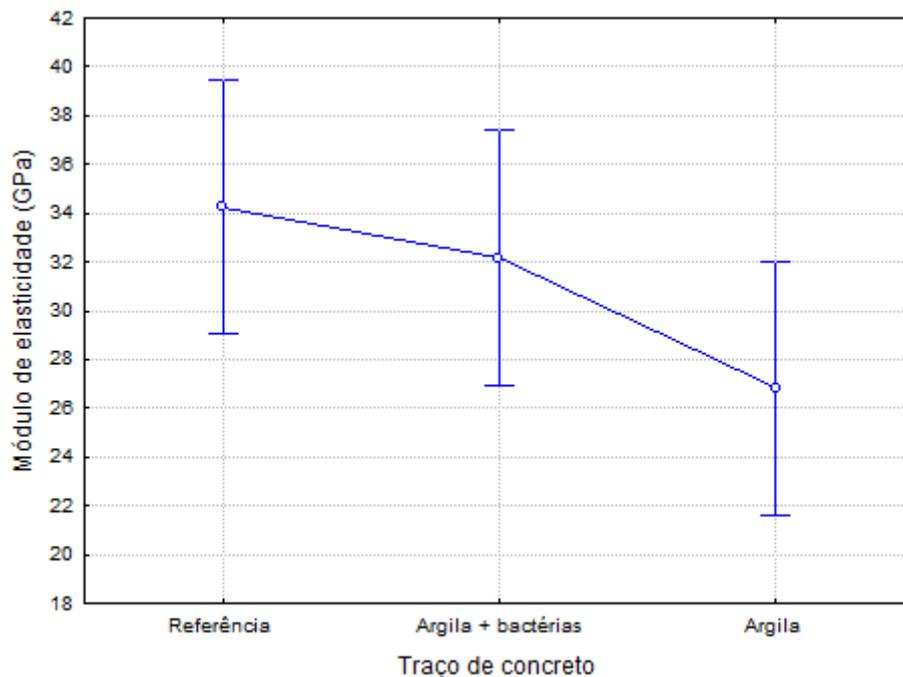
Figura 14 - Módulo de elasticidade do concreto aos 90 dias

Além dos resultados obtidos por meio de ensaios de resistência à compressão, foi realizado o ensaio de módulo de elasticidade. Assim como o esperado, o módulo de elasticidade referente aos concretos de referência e argila com bactérias obtiveram resultados maiores que os concretos apenas com argila, isso indica a capacidade de absorção de deformações quando uma carga é aplicada. Os resultados obtidos estão apresentados na Figura 14.

Os valores médios de módulo de elasticidade para o concreto de referência foi de 34,27 GPa, argila com bactérias 32,17 GPa e somente argila 26,83 GPa. Quando comparados os resultados no gráfico apresentado anteriormente, verifica-se que, estatisticamente todos os resultados são iguais.

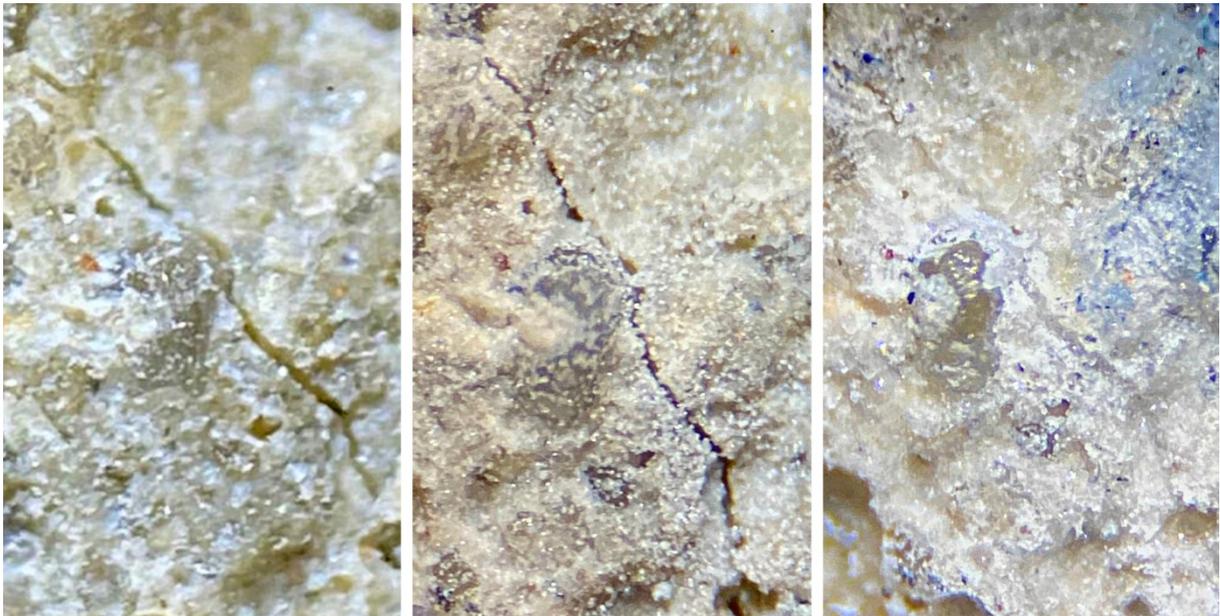
Figura 15 - Identificação da formação de carbonato de cálcio e selagem da fissura em microscópio com 200x de aumento

A identificação visual de fissura foi feita através do uso de uma lupa estereoscópica com aumento de 20 e 40 vezes e em pontos isolados com microscópio em aumento de 200 vezes. Foram identificadas fissuras no interior das amostras as quais foram analisadas durante todo o período de pesquisa, a fim de acompanhar o processo de cicatrização. A identificação de uma fissura foi feita inicialmente e fotografada, e a cada quinze dias acompanhando o seu resultado de cicatrização. Como é possível identificar na Figura 15, houve a selagem completa da abertura da fissura em relação ao estágio inicial, e também observa-se a presença de cristais, o que indica a atuação das bactérias para a formação do carbonato de cálcio.

Por esta análise, verifica-se que o período necessário para a selagem completa das fissuras foi de 45 dias, sendo as amostras submetidas ao processo de cura em ciclos juntamente com os demais CP's. Além da identificação do carbonato de cálcio atuando diretamente nas fissuras, é possível a sua identificação em grande parte da superfície do corpo de prova.

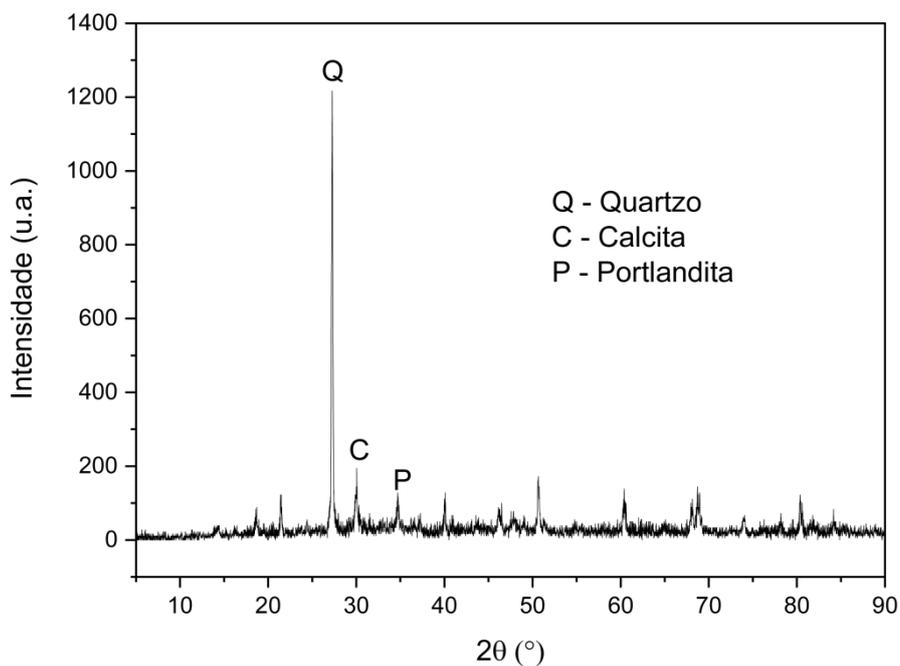
Figura 16 - Resultado de análise de difração de raio-x

A fim de verificar se o carbonato de Cálcio foi realmente o responsável pela selagem das microfissuras, foi necessária a realização da análise de amostras por difratometria de Raios-X. Com isso, constatou-se que de fato o material esbranquiçado responsável pela selagem das fissuras é o CaCO_3 produzido pelas bactérias quando em contato com a água. Além desse material, o DRX identificou picos significativos de outros componentes, como é o caso do quartzo, presente nos agregados adicionados ao concreto, principalmente a areia, e a Portlandita ($\text{Ca}(\text{OH})_2$), material proveniente da hidratação das partículas de cimento Portland devido ao excesso de cal ou, neste caso, carbonato de cálcio, oriundo da biocimentação. Na Figura 16 é possível a identificação dos picos.
