UNIVERSIDADE FEDERAL DA FRONTEIRA SUL
CURSO DE ENGENHARIA AMBIENTAL E SANITÁRIA
CAMPUS CHAPECÓ

TRABALHO DE CONCLUSÃO DE CURSO

**INFLUÊNCIA DO USO E OCUPAÇÃO DO SOLO NA QUALIDADE DA ÁGUA
NA BACIA HIDROGRÁFICA DO LAJEADO SÃO JOSÉ**

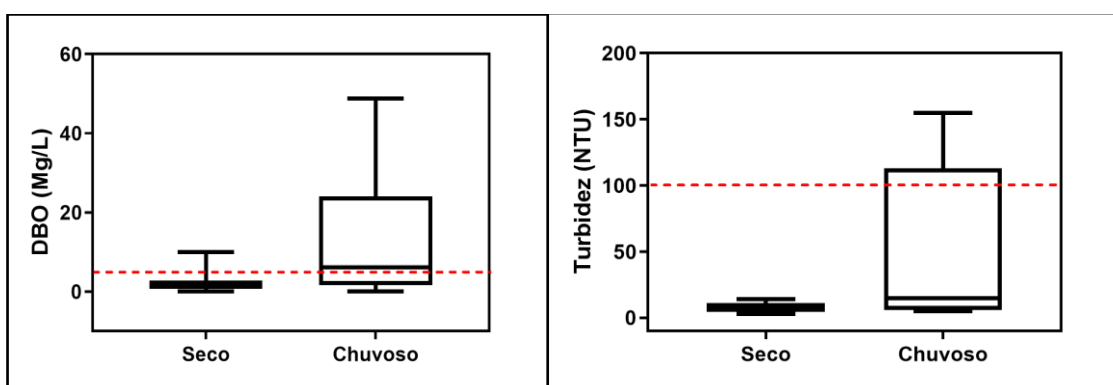
Figura 3. Comparação entre os períodos analisados para os parâmetros de DBO e Turbidez.

Os parâmetros de DBO e turbidez apresentaram diferença estatística significativa entre os períodos analisados ($p < 0,05$). A Figura 3 demonstra graficamente a diferença entre estes parâmetros.

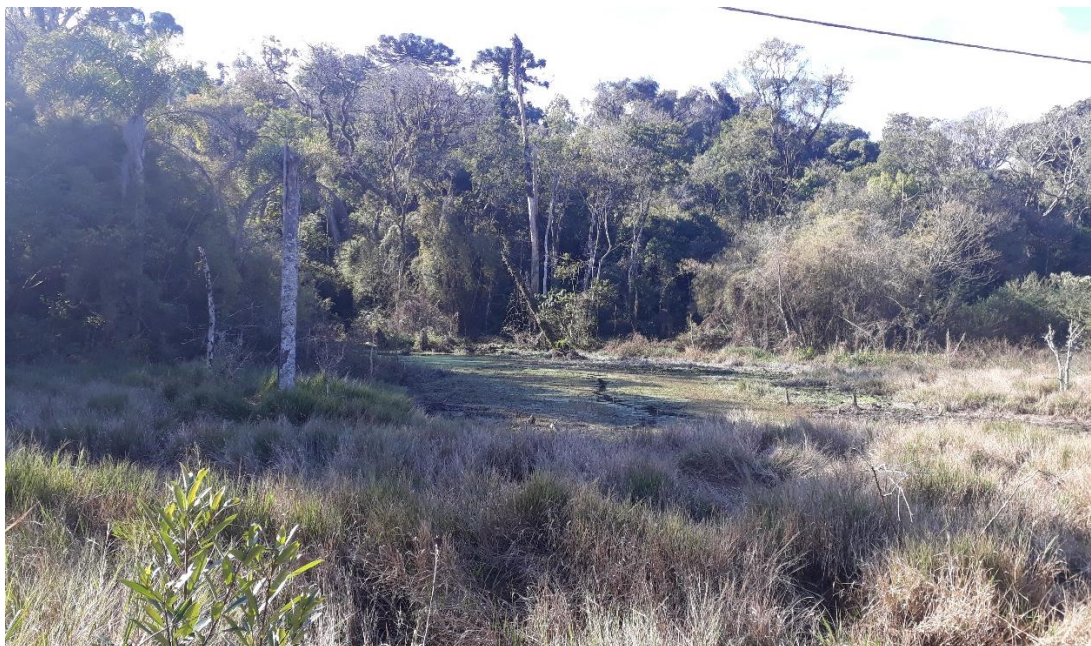
Ponto P1 – Nascente, Cordilheira Alta/SC

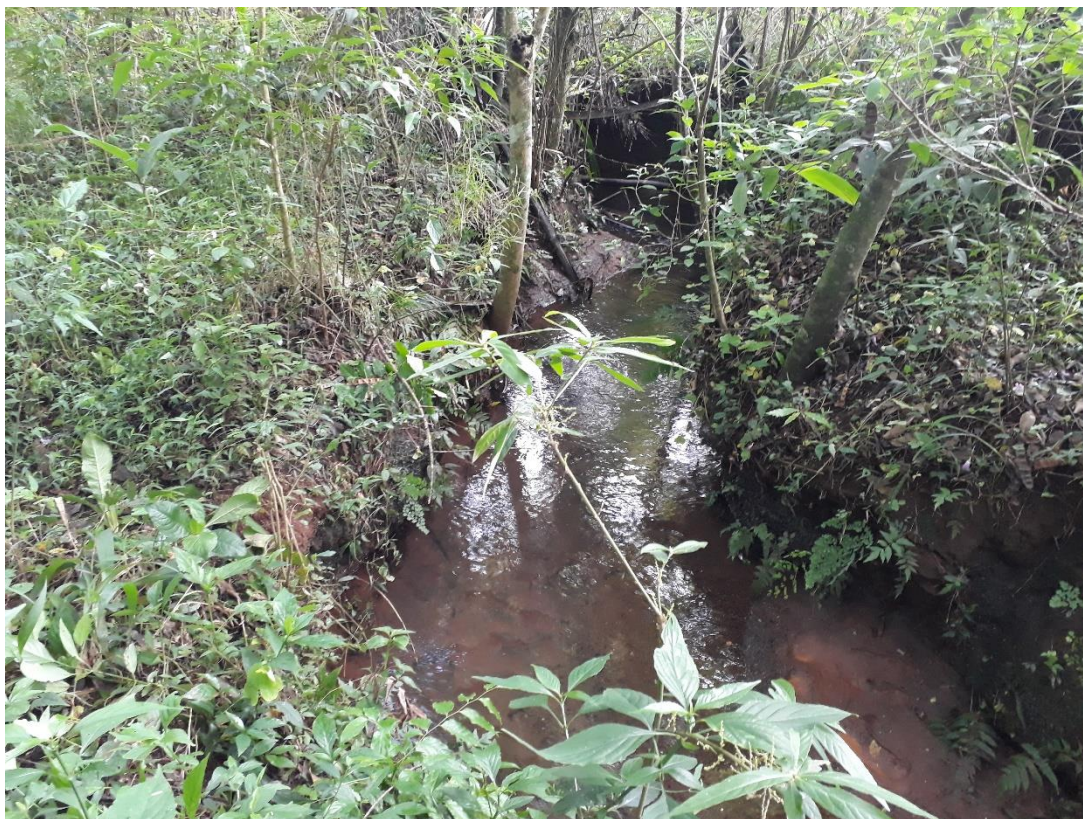
Ponto P2 – Próximo à ETA, Cordilheira Alta/SC

É possível observar que o ponto P2 apresentou valores bem acima do estabelecido em ambas as campanhas. O local de coleta apresenta preservação em ambas as margens e cerca de isolamento, sendo descartado o acesso de animais de sangue quente de grande

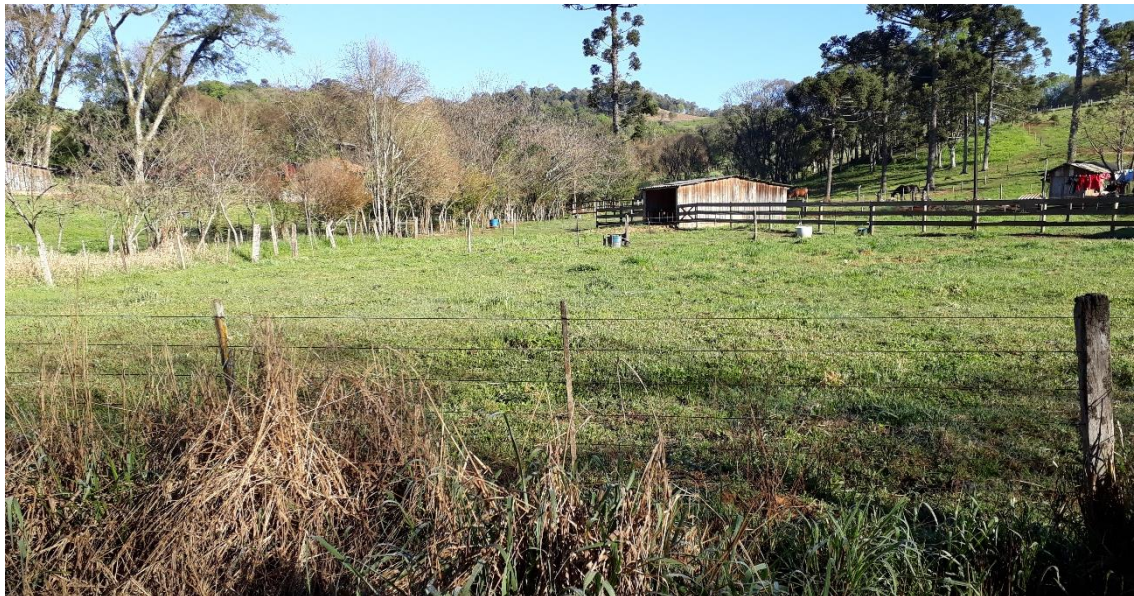
Ponto P3 – Área rural, Cordilheira Alta/SC

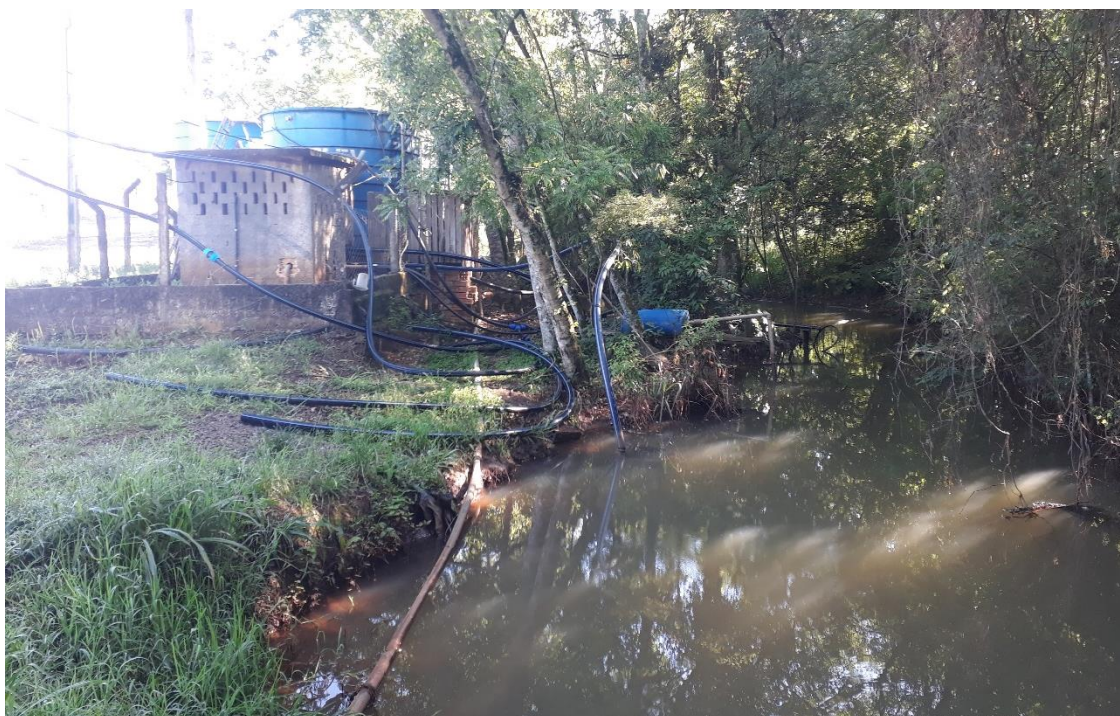
Ponto P3 – Área rural, Cordilheira Alta/SC

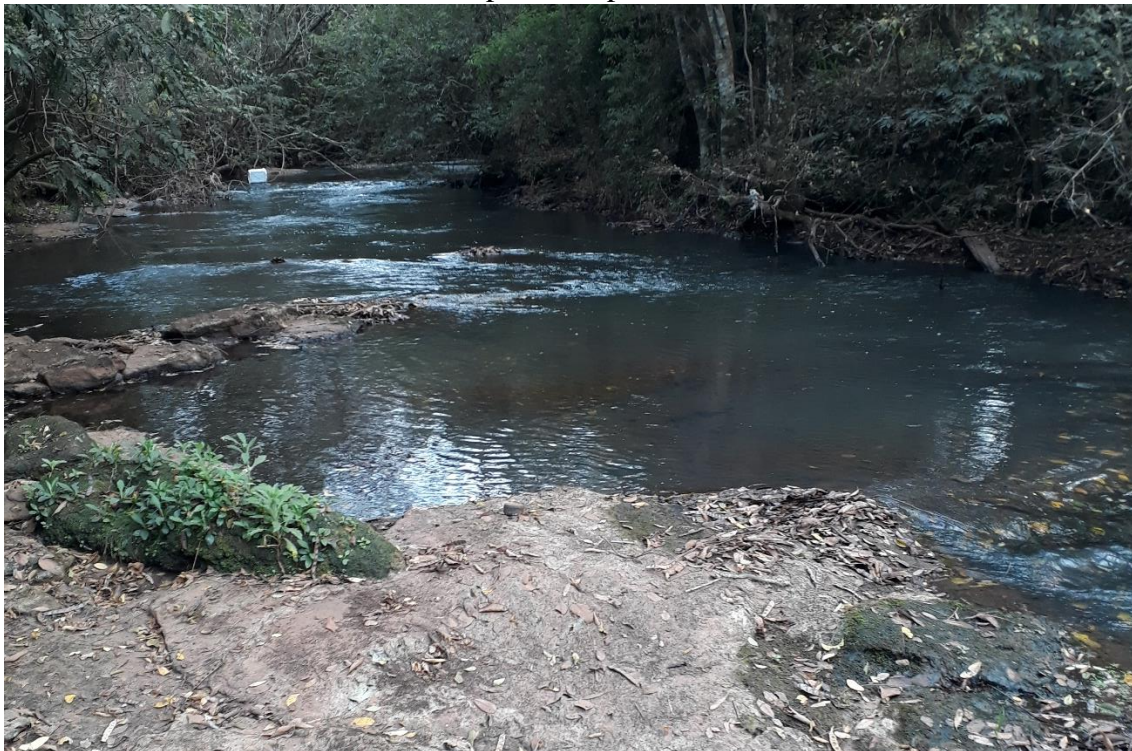
Ponto P4 – Área com influência antrópica, Chapecó/SC

Os pontos P4 e P5 apresentaram concentrações de coliformes termotolerantes superiores às estabelecidas pela Resolução CONAMA 357/05 durante a segunda campanha de coleta. O ponto P4 está localizado a jusante de uma área antropizada marcada por ocupação irregular. Em novembro de 2020, o Ministério Público de Santa Catarina determinou o corte de ligações clandestinas de energia que abastecem uma série de imóveis construídos de maneira ilegal na área de preservação permanente do Lajeado São José, bem como suspensão de novas construções e demolição das existentes, as quais não possuem sistemas de coleta e tratamento de efluentes e vão contra as regras definidas no Plano Diretor do Município de Chapecó (MPSC, 2020).

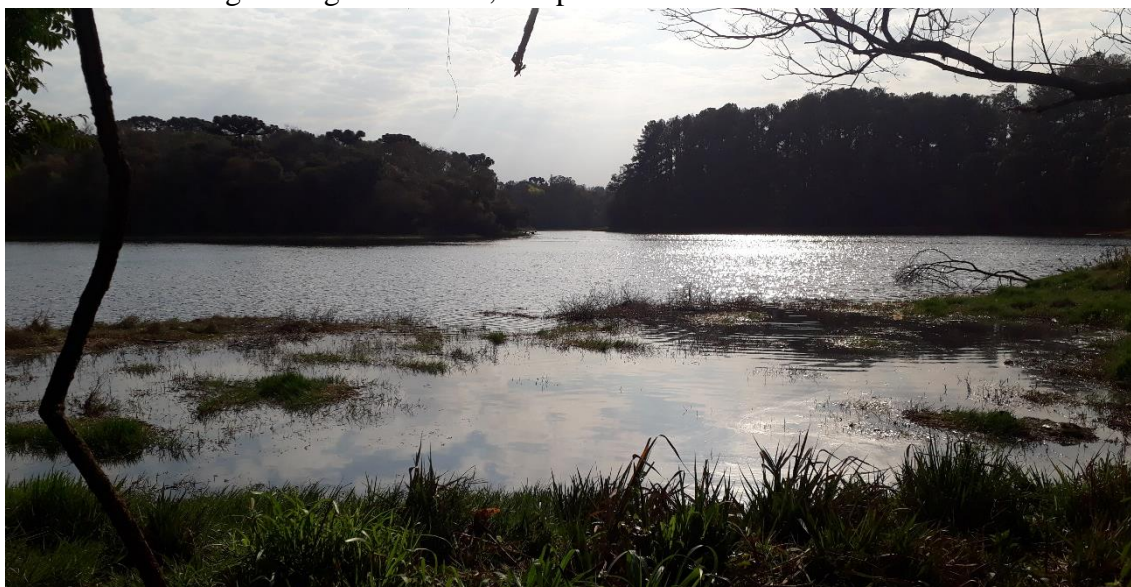
Ponto P5 – Barragem Engenho Braun, Chapecó/SC
