**UNIVERSIDADE FEDERAL DA FRONTEIRA SUL
CAMPUS CHAPECÓ
PROGRAMA DE PÓS-GRADUAÇÃO STRICTO SENSU EM GEOGRAFIA
CURSO DE GEOGRAFIA**

**INDÍCIOS MORFOTECTÔNICOS E ESTRUTURAIS DO RELEVO DA BACIA DO
RIO CHAPECÓ (SC)**

Dissertação apresentada ao Programa de Pós-Graduação em Geografia da Universidade Federal da Fronteira Sul (UFFS), como requisito parcial para obtenção do título de Mestre em Geografia.

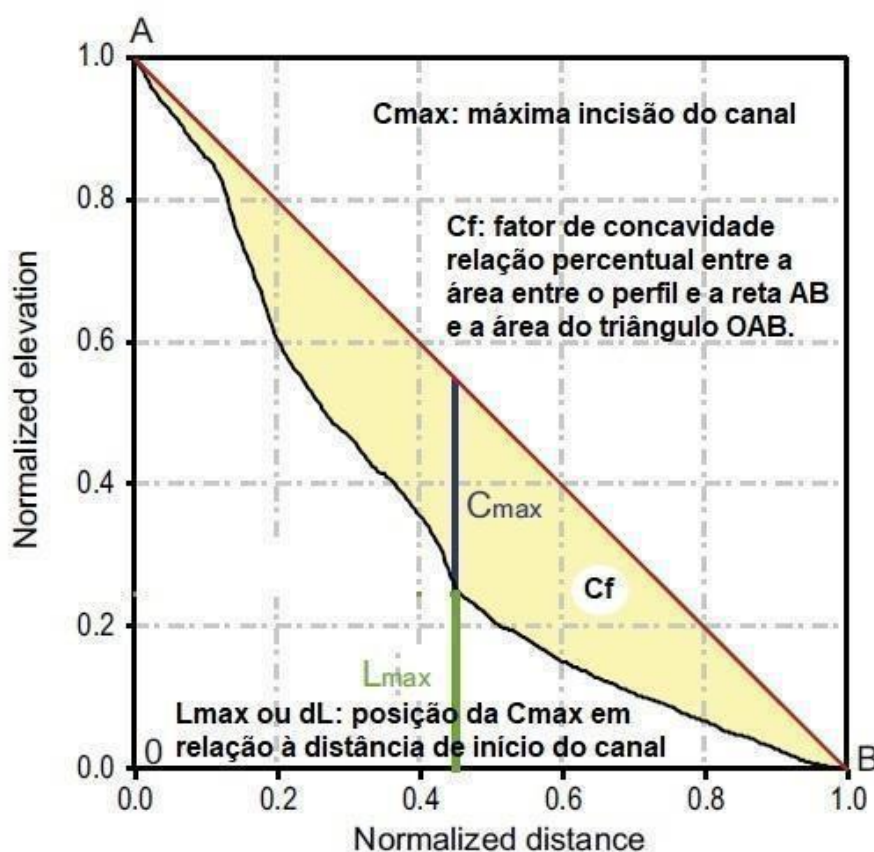
Figura 1 – Parâmetros morfométricos de perfil longitudinal normalizado de canal

O fator de concavidade do perfil (C_f) refere-se à porcentagem de área entre o perfil longitudinal e uma reta que une o ponto de início e o de fim do perfil. Valores negativos de C_f indicam convexidades do perfil, e valores positivos de C_f indicam concavidade do perfil. Quanto maior o valor de C_f , mais côncavo e, portanto, teoricamente mais equilibrado ou grande (MACKIN, 1948) demonstra ser o canal. Quanto mais próximo de zero for o valor de C_f , mais retilínea é a morfologia do perfil (PÉREZ-PEÑA *et al.*, 2017). Maiores concavidades do perfil tendem a indicar rios que já executaram a maior parte do seu trabalho erosivo, consoante as condições hidráulicas e de vazão inerentes (MACKIN, 1948). Comparativamente, perfis convexos tendem a indicar desajuste nas condições hidráulicas x incisão, expressas

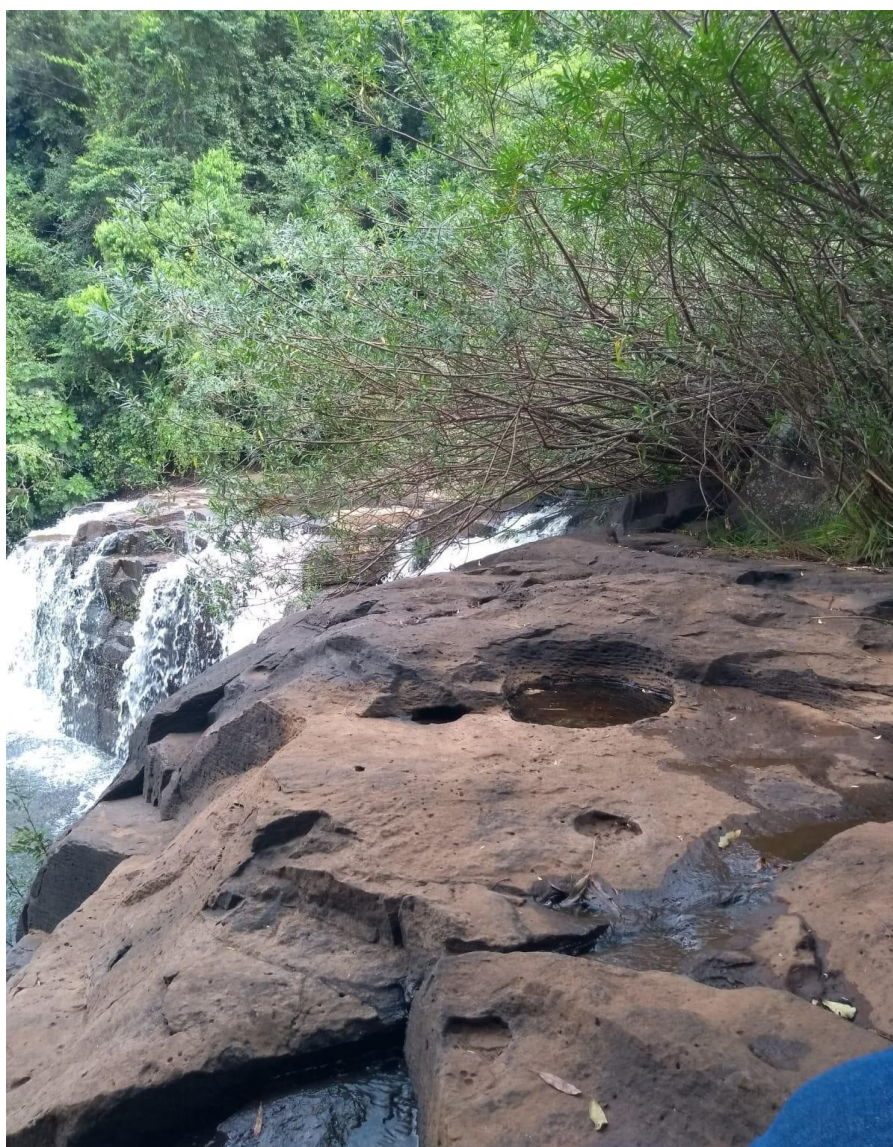
Figura 5 — Exemplo de canal em leito rochoso com formação de marmitas. Rio Chapecó, Quedas de Chapecó, Abelardo Luz (SC)

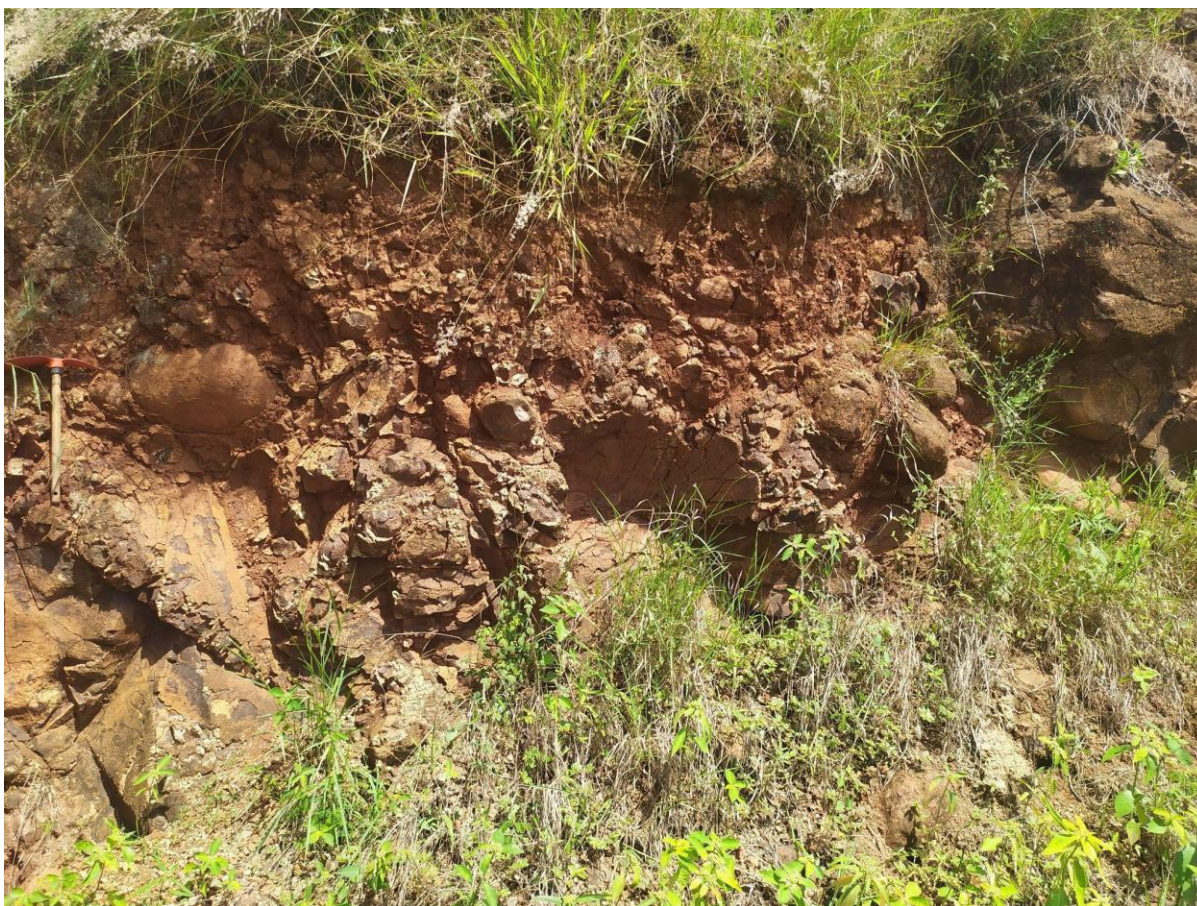
Figura 12– Aspecto de afloramento basáltico em corte de estrada em posição de média vertente, revelando as fraturas e os blocos de rocha arredondados em função do intemperismo esferoidal. Próximo da confluência do rio Chapecozinho com o rio Chapecó

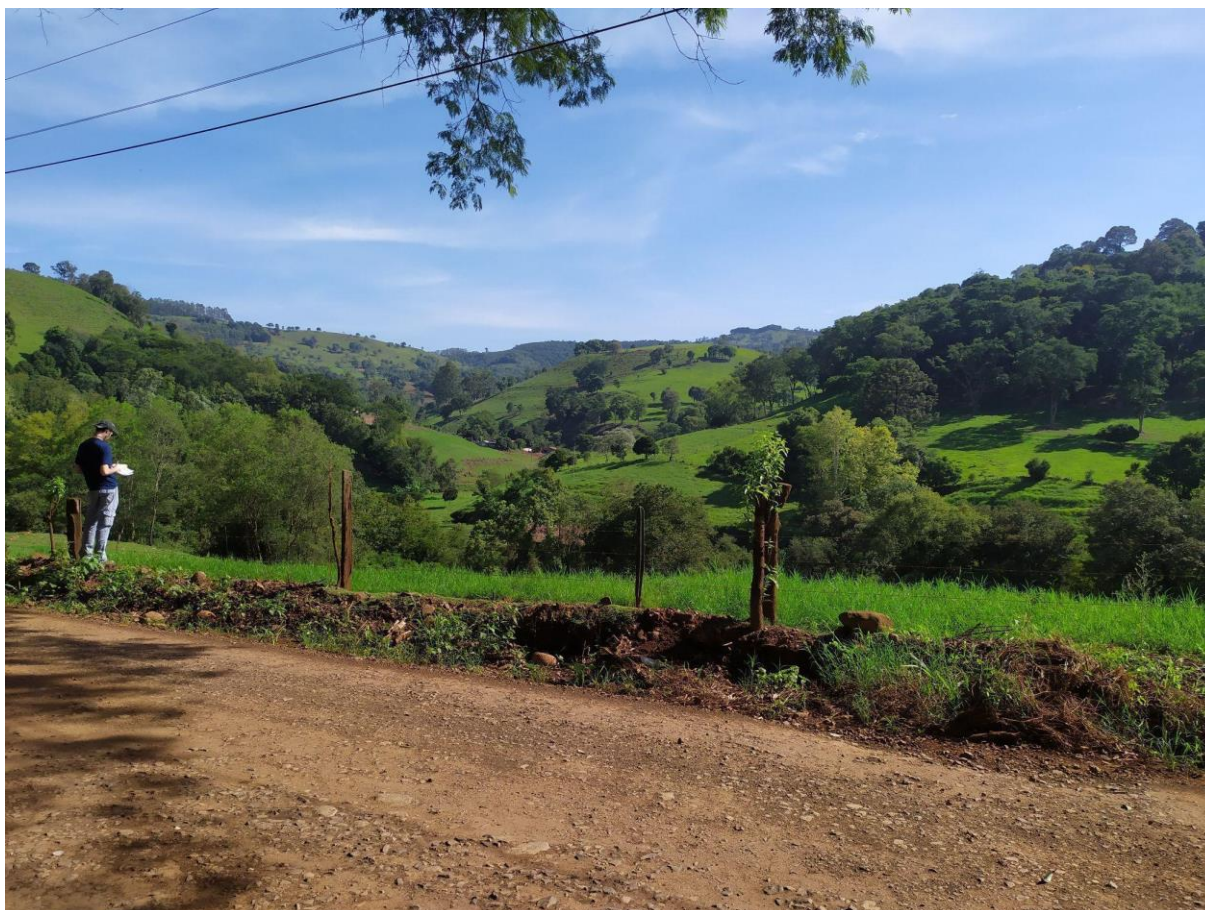
Figura 14 – Aspecto geral do Planalto Dissecado do Rio Uruguai: sub-bacia do rio Xaxim

O Planalto Dissecado do rio Uruguai é um compartimento que se expressa de modo mais proeminente no baixo curso do rio Chapecó e que se estende até as proximidades de Abelardo Luz. Em relação às vertentes (Figura 14), esta unidade apresenta relevo bastante dissecado de forma descontínua, cortada por vales e sulcos, apresentando vertentes com forte declive, caracterizando-se, em algumas situações, como escarpa, em alguns locais, 250 metros entre os topos e fundos de vale. As vertentes apresentam interrupções ao longo de suas extensões configurando degraus ou patamares (IBGE, 2018).

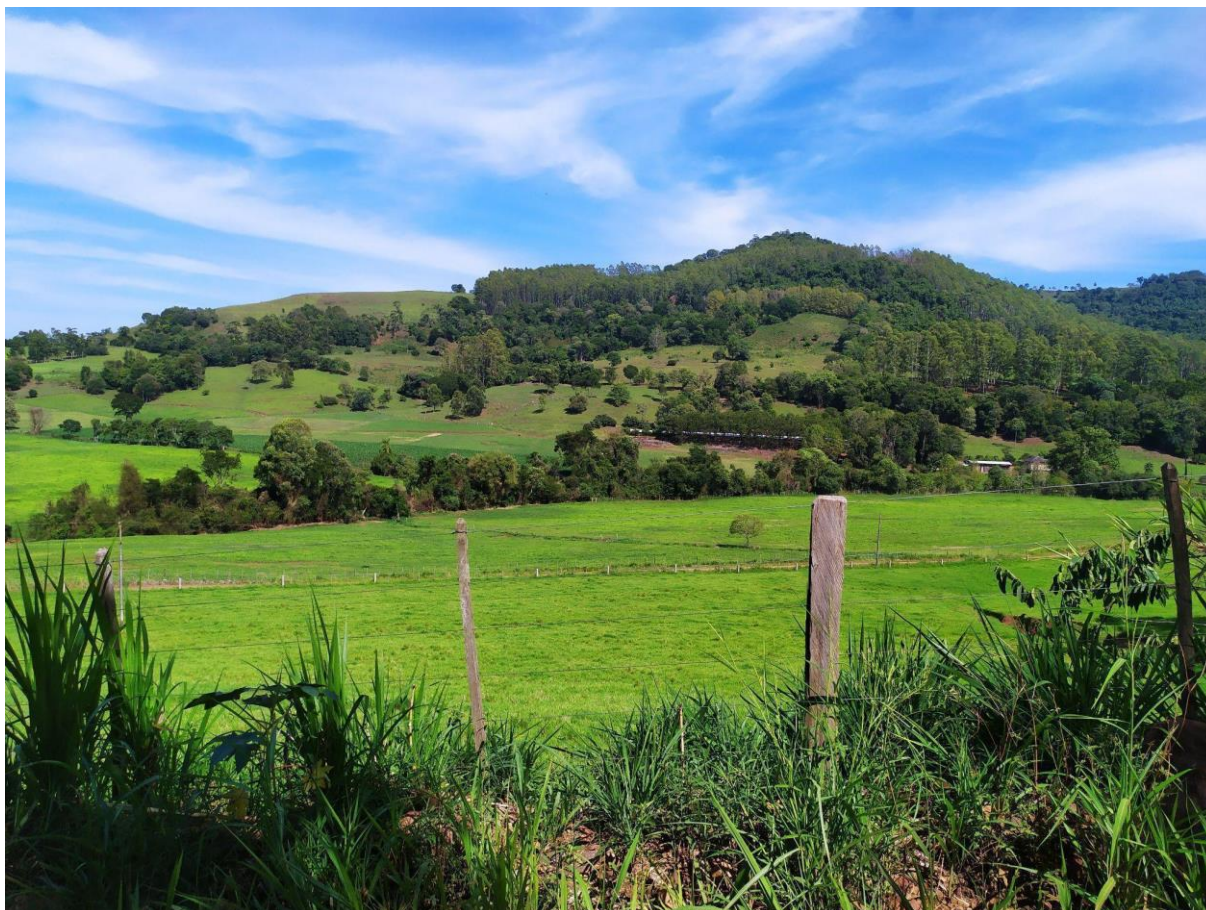
Figura 15 – Aspecto morfológico do contato entre Planalto Dissecado do Rio Uruguai e Planalto dos Campos Gerais (escarpa erosiva) com planície assimétrica

A unidade geomorfológica do Planalto Dissecado do Rio Uruguai é composta por modelados, resultados de processos de dissecção fluvial que atuaram na região, ligados a condicionantes estruturais (IBGE, 2018). Os condicionantes estão relacionados à geologia local, formada por sequências de derrames de rochas efusivas que se individualizam por suas características morfológicas e petrográficas. Neste compartimento, são comuns planícies assimétricas em vários trechos de canais de ordens variadas (Figura 15).

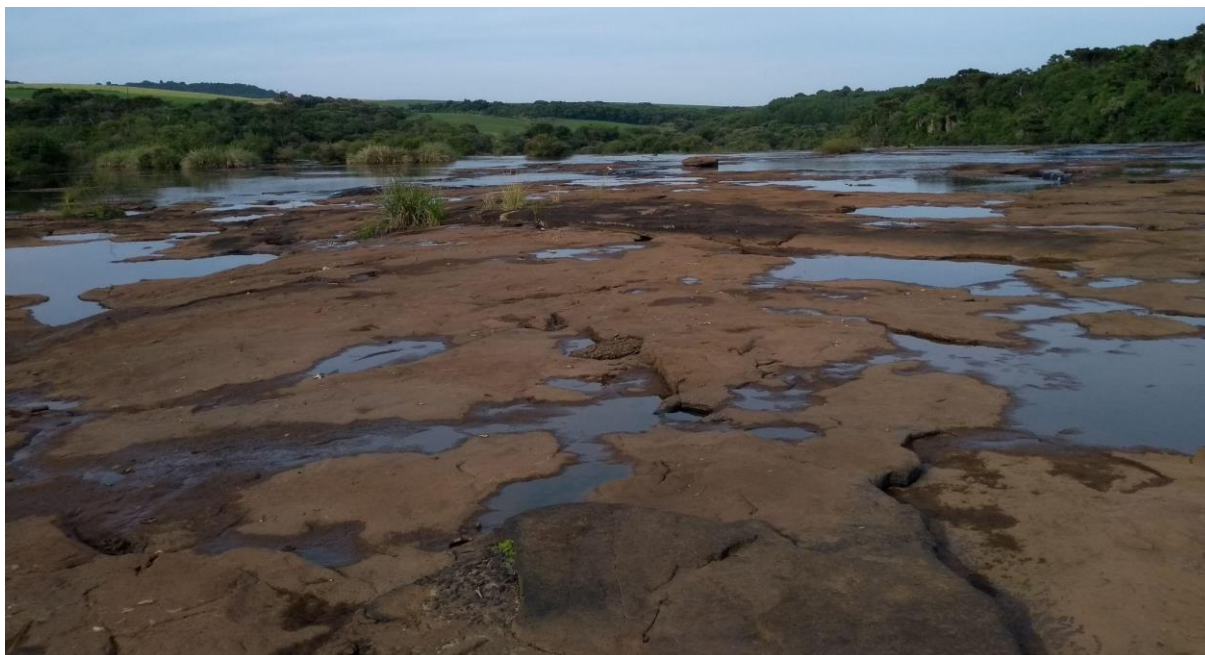
Figura 17 – Aspecto típico do Planalto dos Campos Gerais: no primeiro plano, lajedo no canal do rio Chapecó a montante das Quedas do rio Chapecó

Em relação aos graus de dissecação muito fraca A e B, estes encontram-se dispostos ao longo da BHRC, com presença mais expressiva em torno do alto e médio curso, e com maior concentração do muito fraco A no seu baixo curso, na extremidade oeste da bacia. Essa morfologia tem como característica modelados de lombas e colinas de diferentes extensões, vales rasos com incisão entre 20 e 80 metros e declividade entre 5° e 10° , possuindo uma densidade de drenagem grosseira, sendo bastante comum a apresentação de *dales* e lajeados. Este é o modelado típico do Planalto dos Campos Gerais (Figura 17).

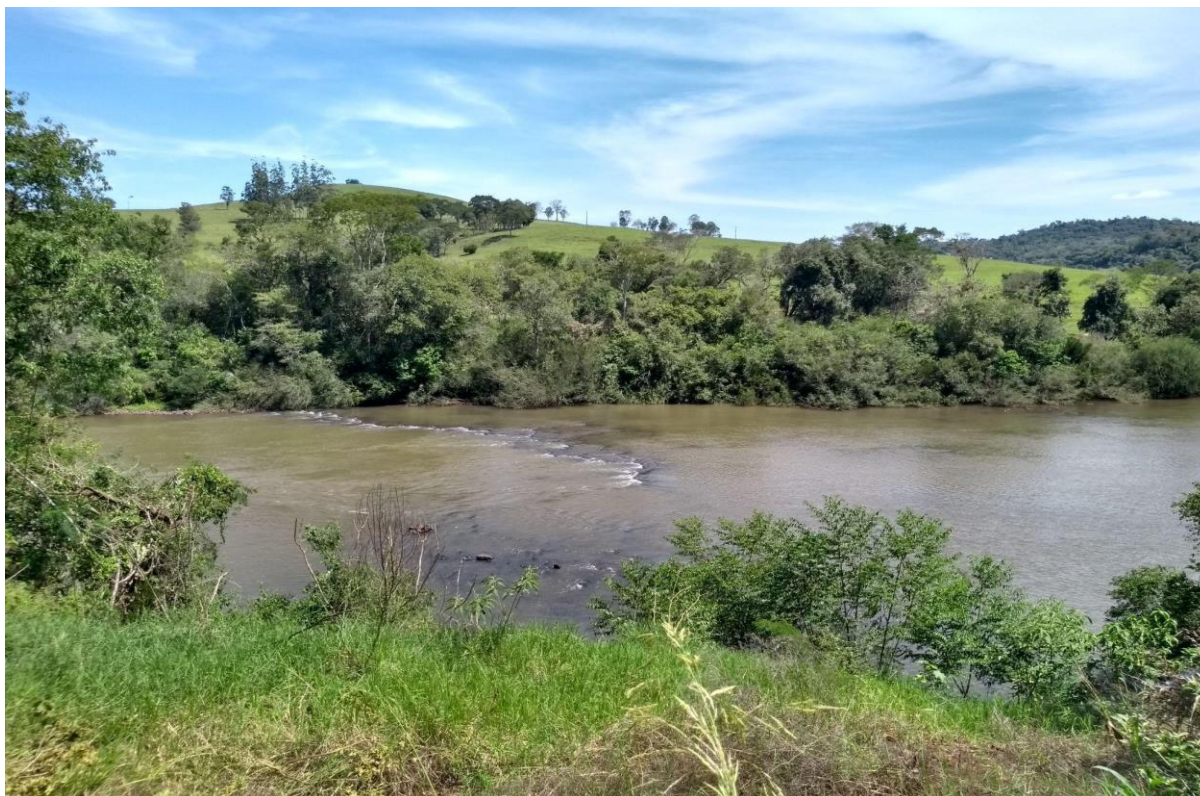
Figura 18 – Aspecto morfológico de vertentes convexas junto ao vale do rio Chapecozinho, aproximadamente 1 km a montante de sua foz no rio Chapecó. Dissecação medianamente forte

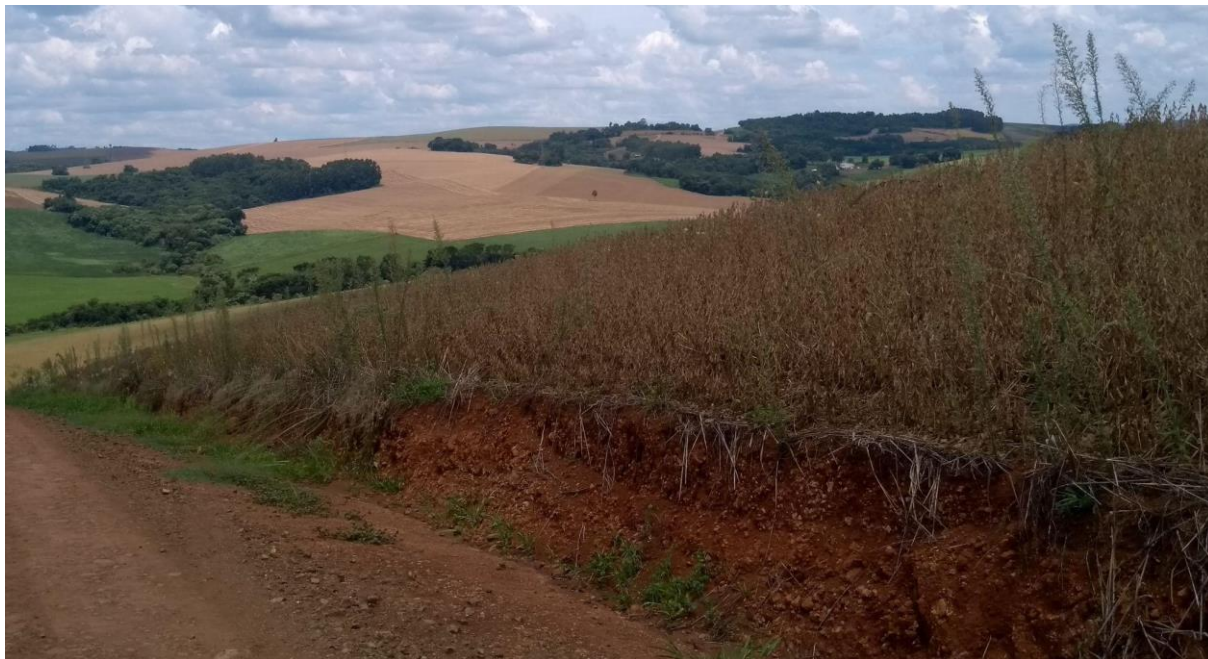
Figura 19 – Planalto dos Campos Gerais: vertentes convexas com rampas longas e mantos de intemperismo mais espessos e cascalhentos. A nordeste do município de Lajeado Grande (SC)

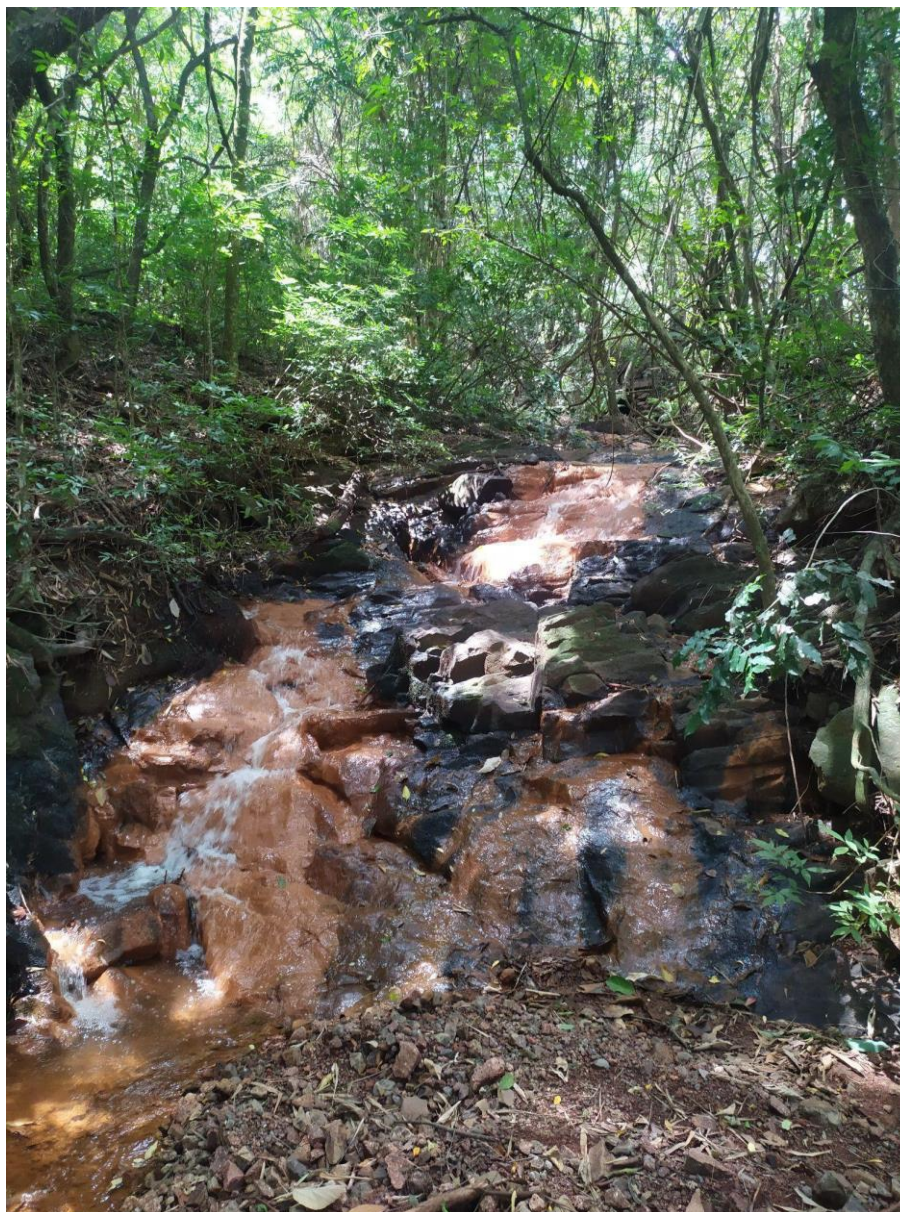
Figura 25 – Ruptura de declive com cerca de 2 metros de desnível em canal de 3ª ordem, afluente da margem esquerda do baixo rio Chapecozinho

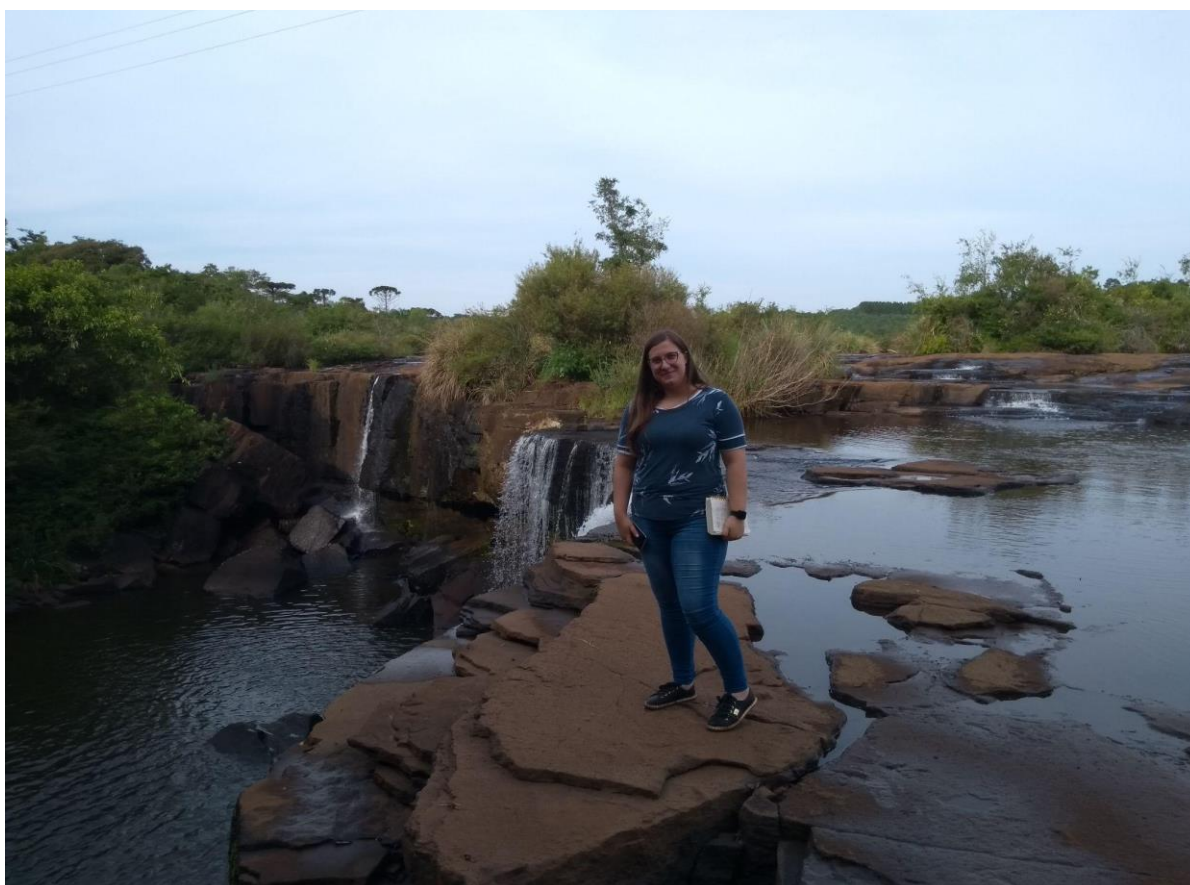
Figura 26 – Ruptura de declive no canal do rio Chapecó a montante do Parque das Quedas do rio Chapecó. Município de Abelardo Luz (SC)

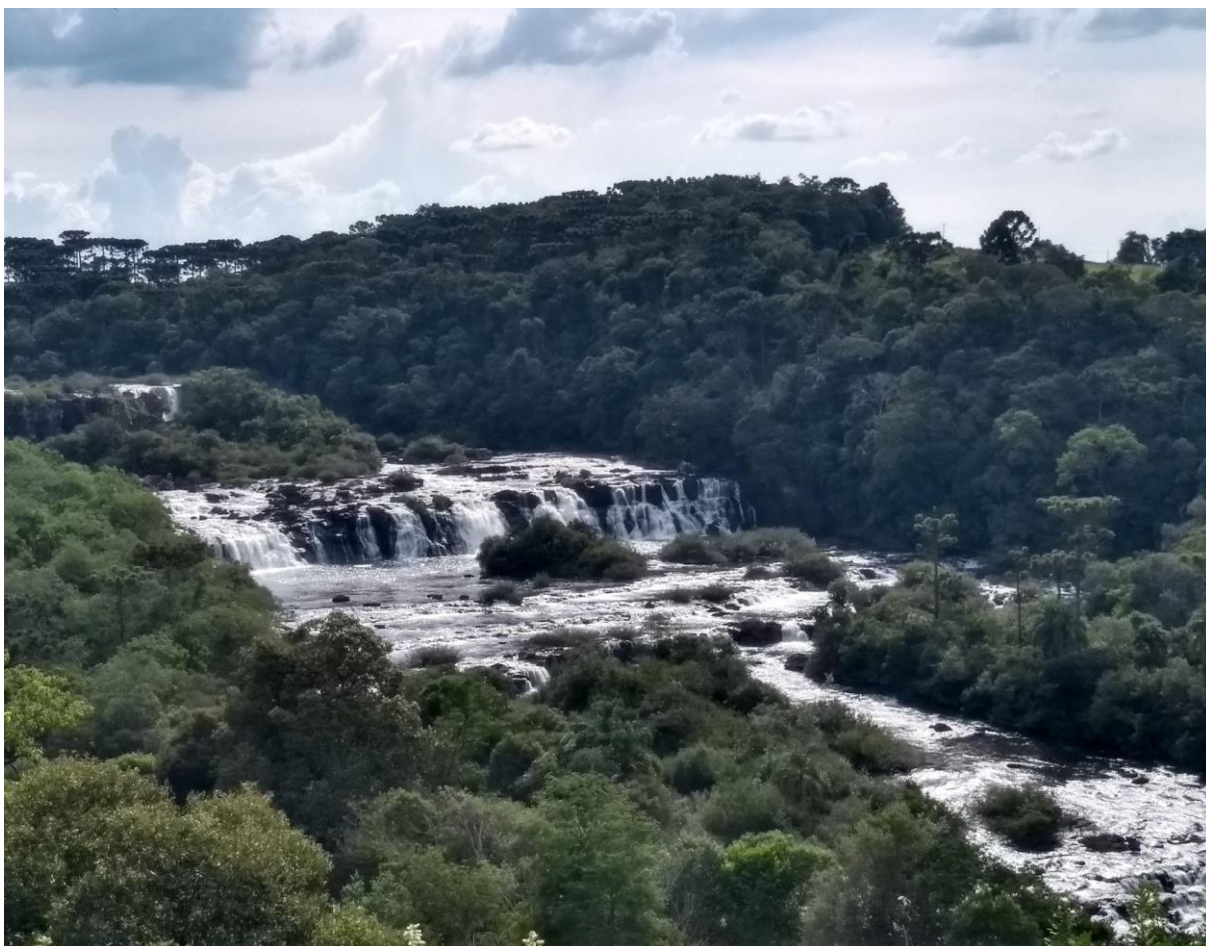
Figura 27 – Quedas do rio Chapecó. Ruptura de declive escalonada no rio Chapecó, município de Abelardo Luz (SC)

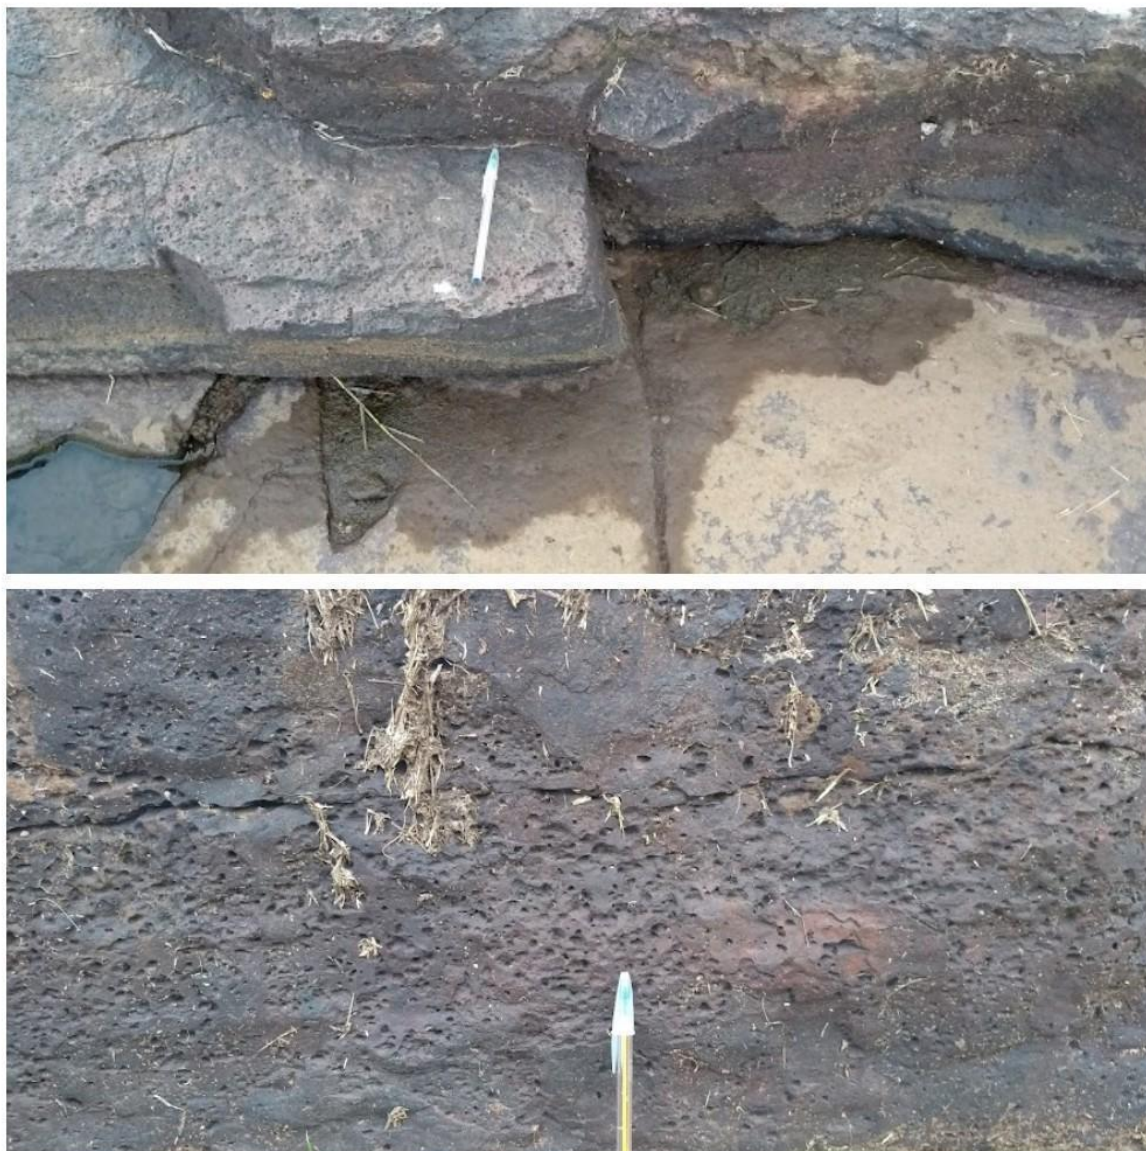
Figura 28 – Aspecto de rupturas centimétricas em níveis vesiculares e não vesiculares da rocha junto ao leito do rio Chapecó – a montante das Quedas do rio Chapecó

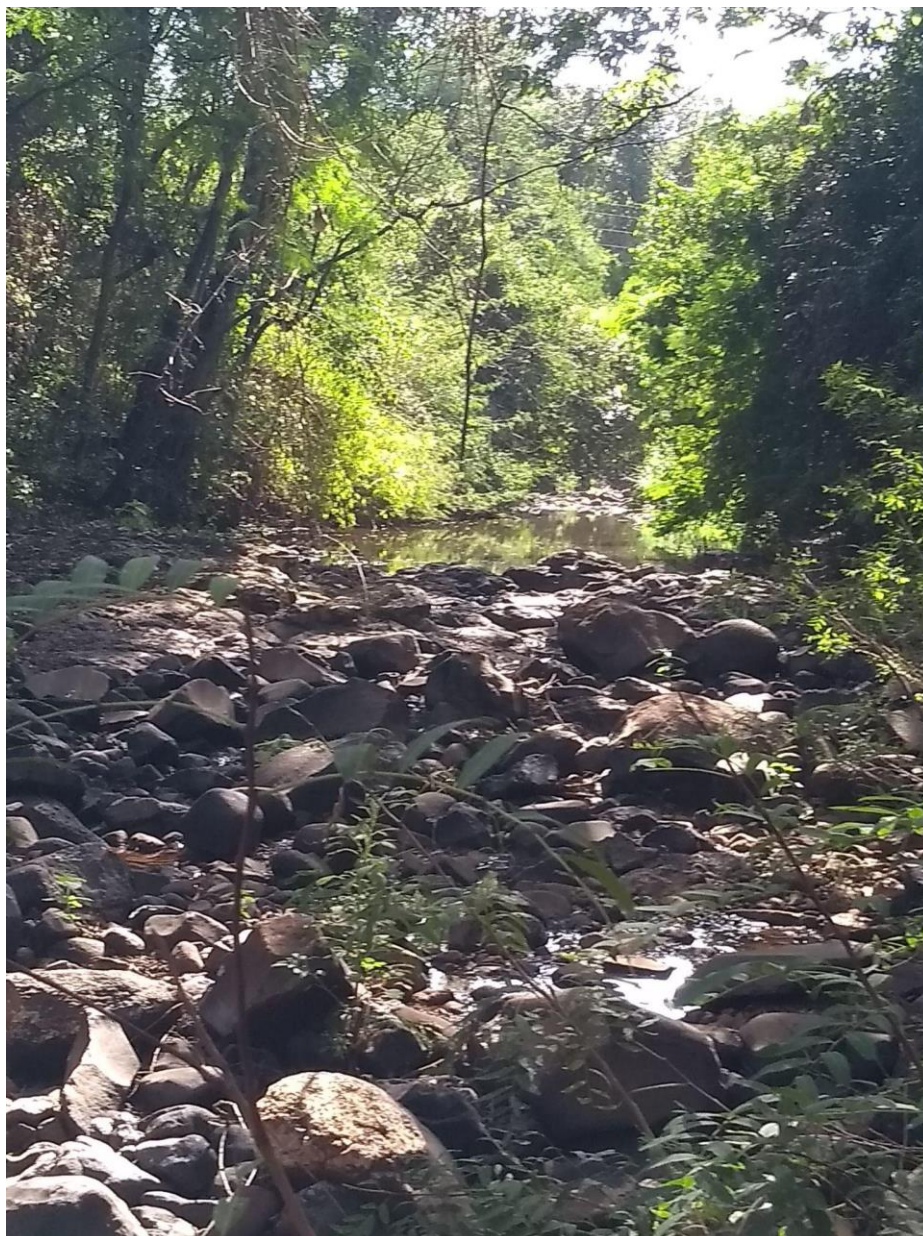
Figura 29 – Aspecto do leito rochoso em trecho de alternância poço-corredeira com carga de fundo incompatível com a vazão atual do canal. Canal de 3ª ordem a NE da sede urbana de Coronel Freitas

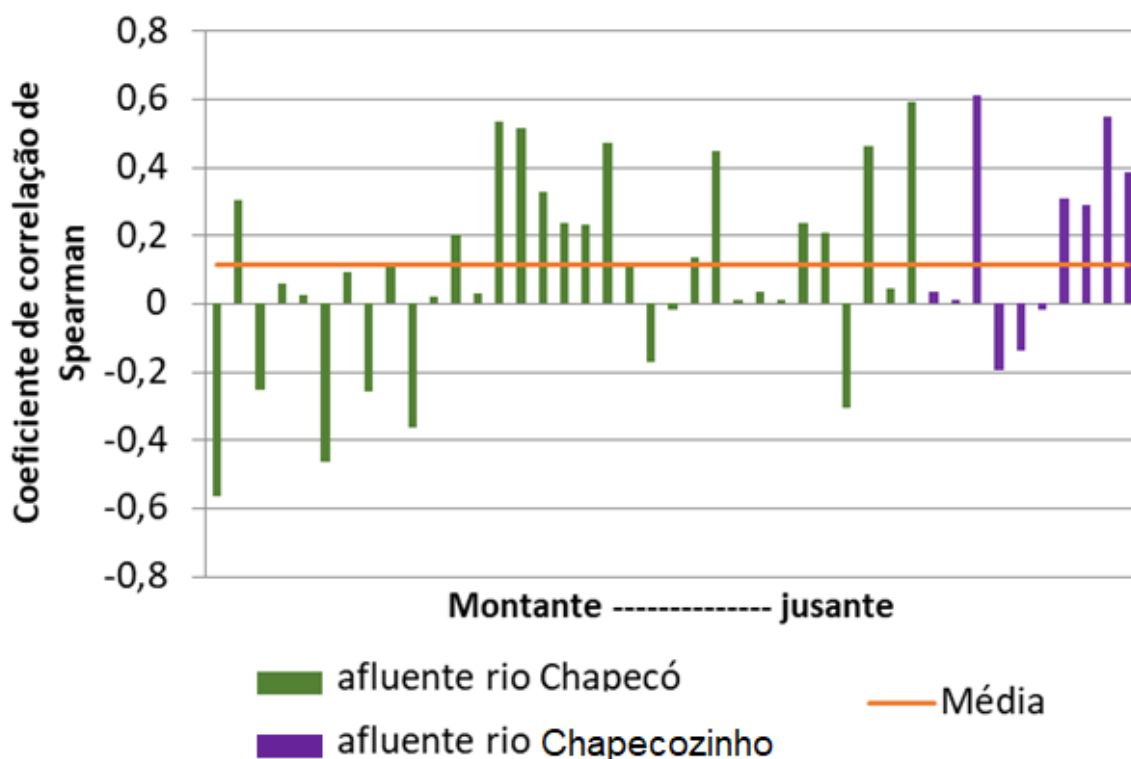
Figura 38 – Variação do coeficiente de correlação de Spearman na BHRC de montante a jusante

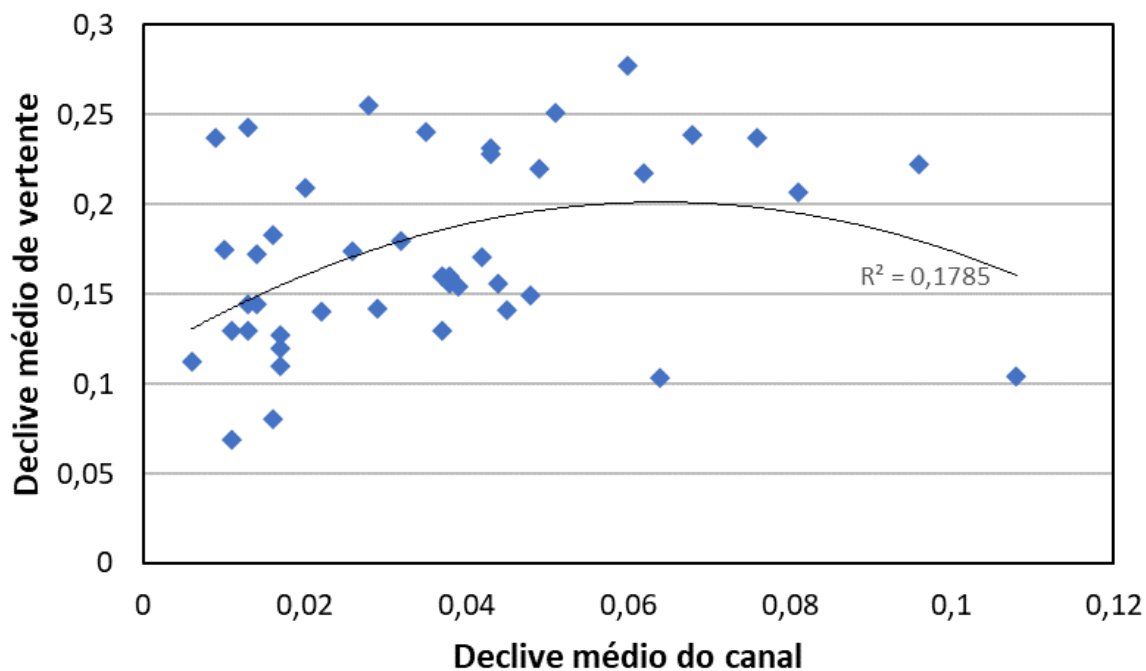
Figura 39 – Correlação de gradientes médios de declive

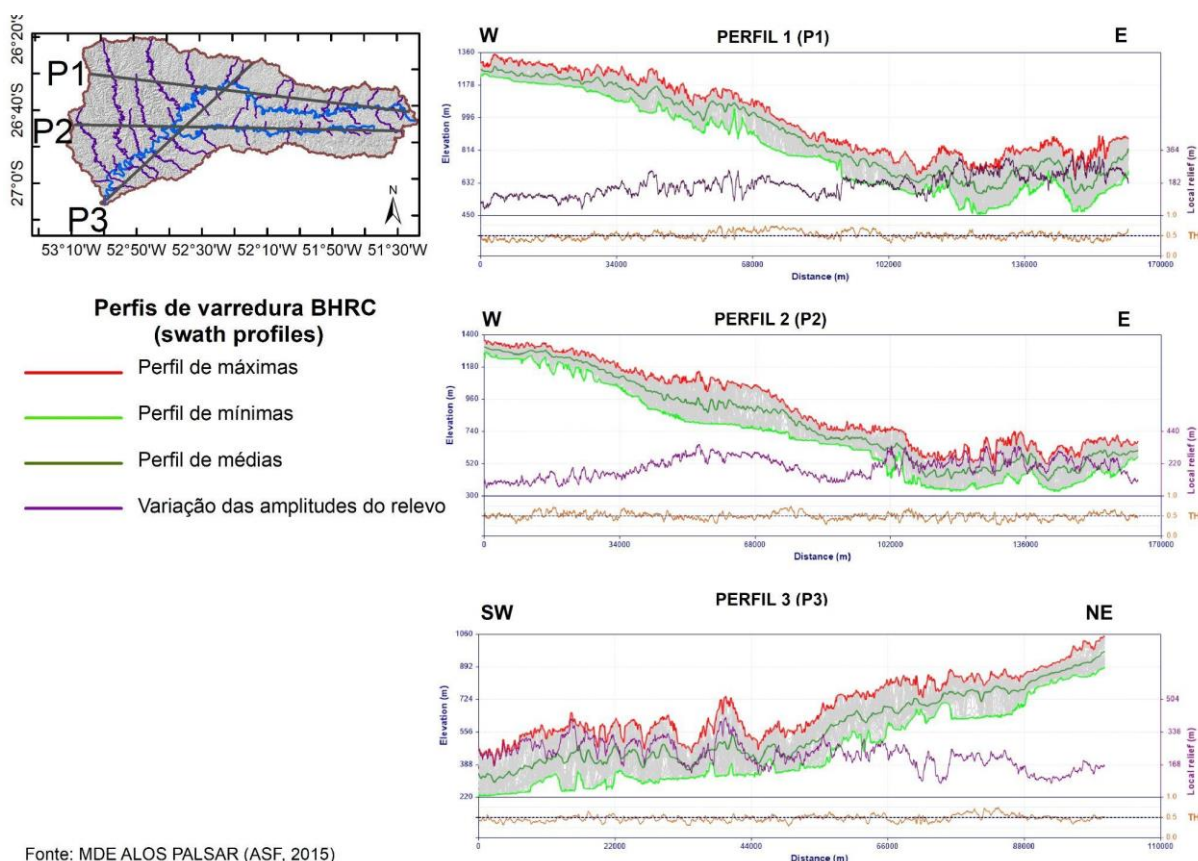
Figura 41 – Perfis de varredura da Bacia Hidrográfica do Rio Chapecó – SC

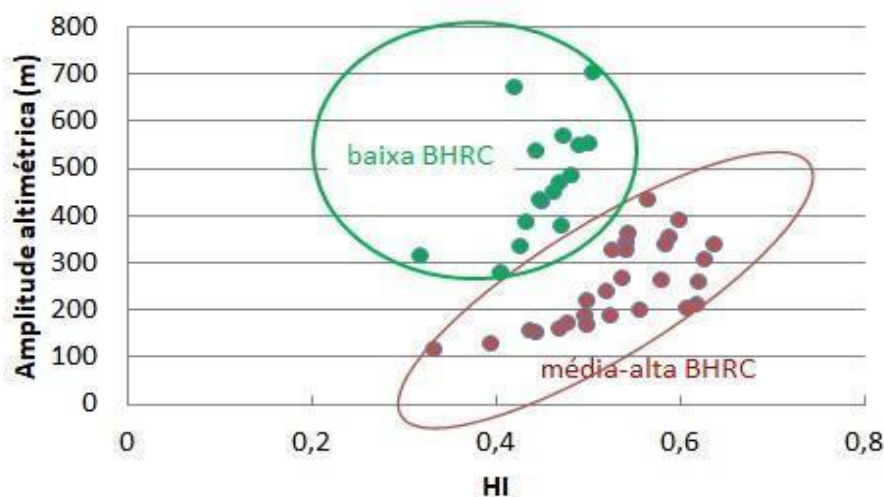
Figura 43 – Relação entre amplitude altimétrica e integral hipsométrica (HI)

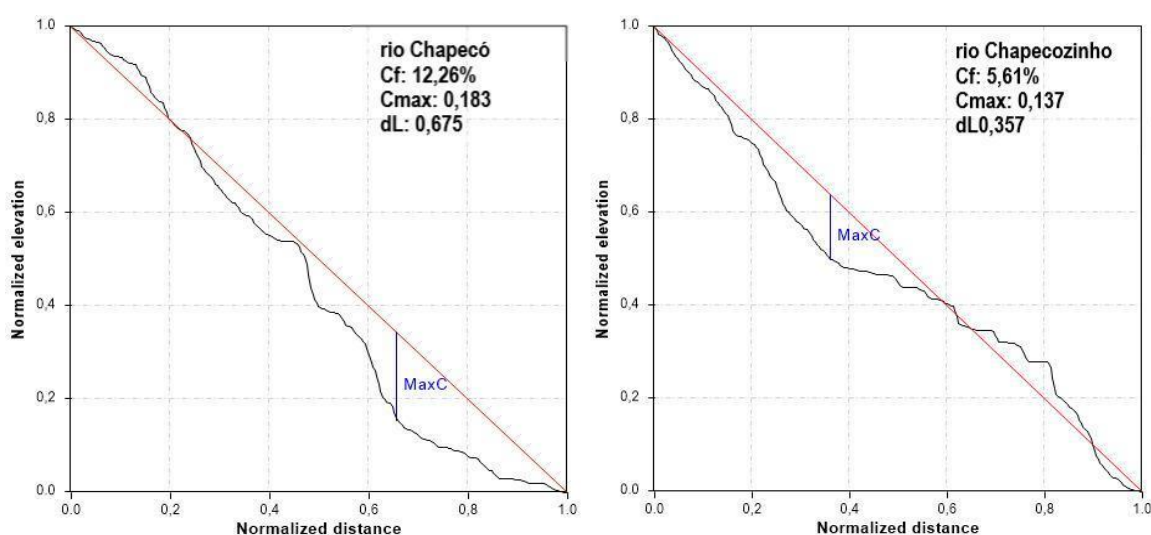
Figura 44 – Perfis longitudinais normalizados do rio Chapecó e Chapecozinho

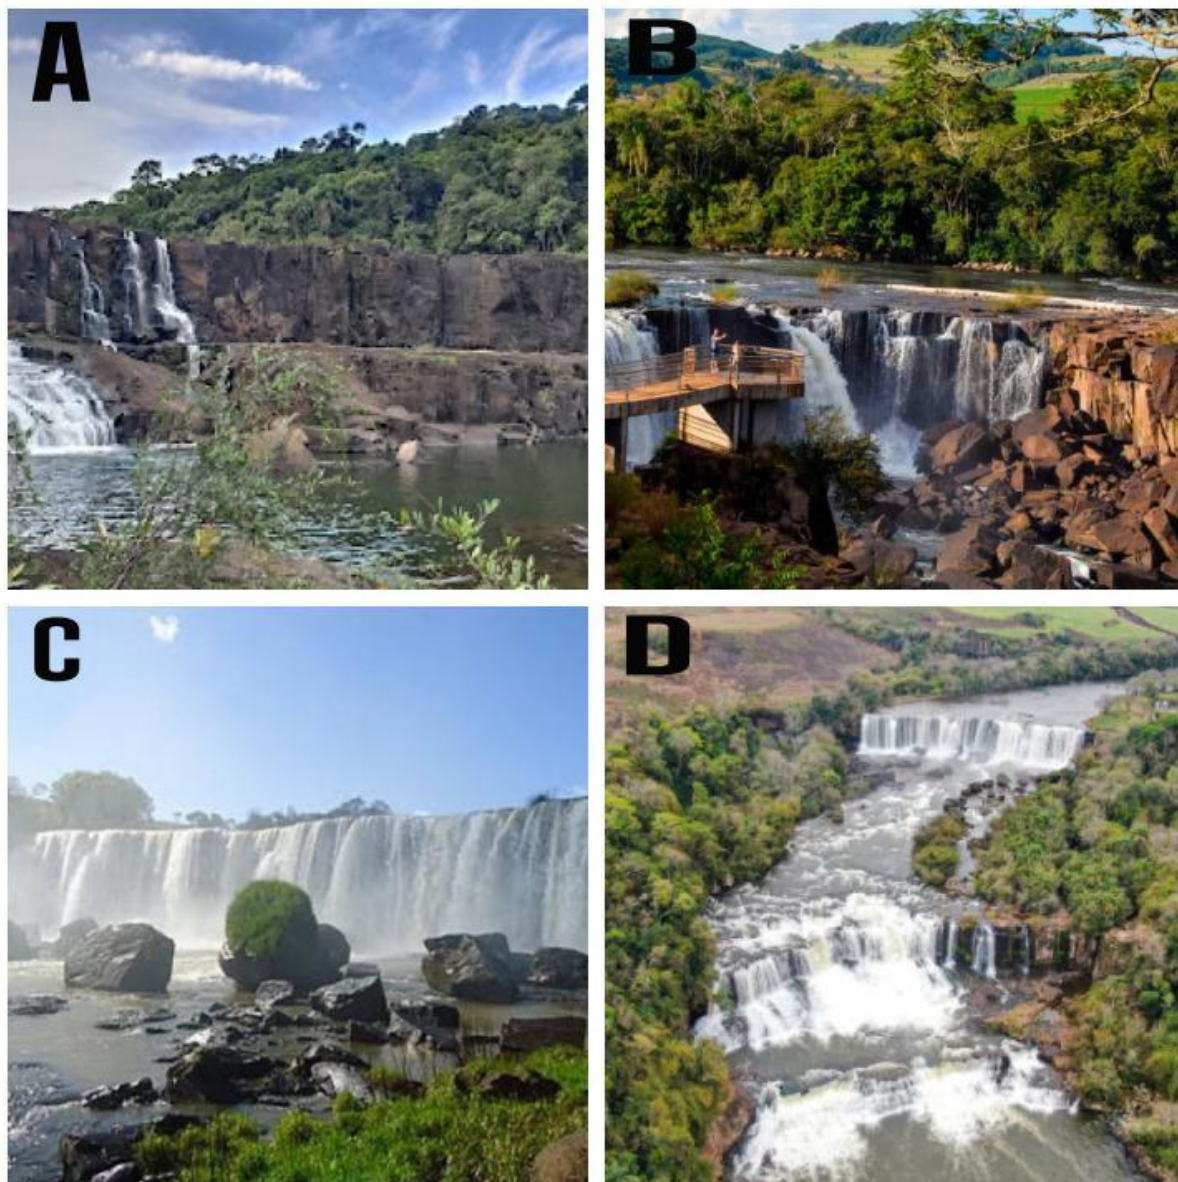
Figura 46 – Quedas da linha Santo Antonio (A). Cataratas do Salto Saudades (B). Cascata S'Manella (C) e Cascata S'Manella vista de cima (D)

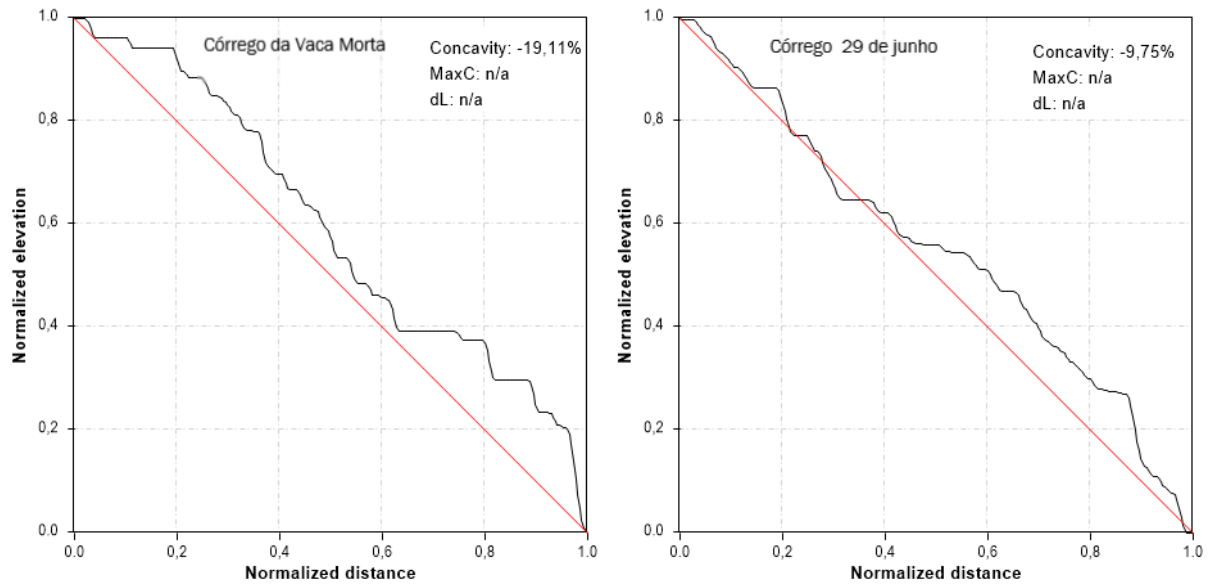
Figura 50 – Perfis longitudinais tipicamente convexos
