**ANÁLISE DOS RISCOS GEOMORFOLÓGICOS NO MUNICÍPIO DE SEARA-SC**

Trabalho de Conclusão de Curso apresentado ao  
Curso de Geografia da Universidade Federal da  
Fronteira Sul (UFFS), como requisito para  
obtenção do título de Licenciado em Geografia.

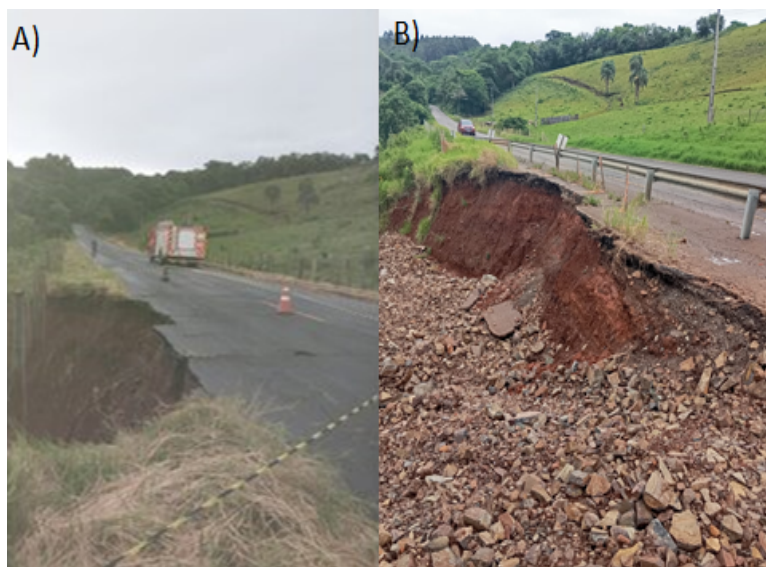
Figura 4: Movimento de massa às margens da rodovia SC 283.

A) Cicatriz de colapso do solo na rodovia SC 283 ocorrido no dia 08/02/2024. Foto: Imprensa 3<sup>ª</sup>RBM/Oeste. B) Cicatriz do movimento de massa ocorrido no dia 08/02/2024, ainda sem reparo efetivo. Foto: Deonísio Farias Rodrigues, 12/10/2024.

Na Figura 4 que mostra o trecho entre Arvoredo e Seara, observa-se que neste local, parte do asfalto da rodovia SC-283 cedeu junto com o solo, durante movimento de massa no dia 08/02/2024, conforme noticiado pelo Portal Faxinal (2024). Entretanto, até o momento continua sem reparo efetivo, elevando o risco de

Os riscos ficam visíveis ao transitar pela rodovia que dá acesso ao município (SC 283), onde existem diversas cicatrizes oriundas do deslocamento do solo (Figura 4). Esses eventos tornam-se frequentes, e muitas vezes, se faz necessário interditar a rodovia, conforme noticiado por Hein (2023, n.p.): “A rodovia SC-283, entre os municípios de Arabutã e Seara, continua interditada nesta quinta-feira (05), após queda de barreira devido às fortes chuvas”.

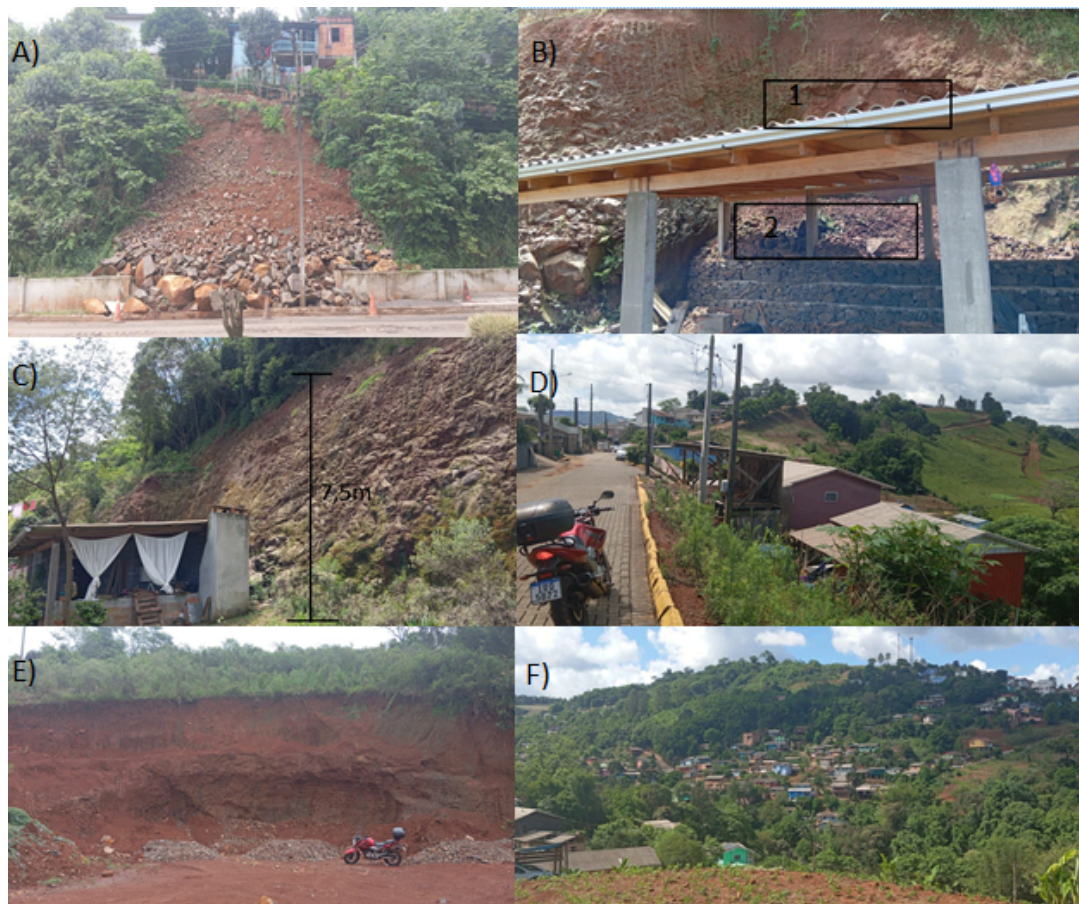
Figura 8: Locais suscetíveis à movimentos de massa em Seara-SC.

acima de 30%. A Figura 8A representa um movimento de massa ocorrido às margens da rodovia Paludo, a qual é a principal ligação entre Seara e Itá, que ficou parcialmente interditada pelos sedimentos movimentados. As Figuras 8B e 8C foram registradas no mesmo lote, também localizado no bairro São João, o talude de corte representado nas figuras não estão de acordo com os padrões exigidos pela Lei Complementar nº 75 de 23 de dezembro de 2016, o local não possui nenhuma espécie de revestimento do talude, seja por vegetação ou muros de contenção, nem mesmo sistema de canaletas de drenagem a fim de evitar a saturação e erosão do solo, devido a isso, o local torna-se suscetível à movimentos de massa, conforme apontado na figura 7B.

Legenda: A) movimento de massa na rodovia Paludo - bairro São João. B) movimento de massa na rua Valdemar Eidem - bairro São João. 1: cicatriz de deslizamento 2: material movimentado. C) talude de corte com aproximadamente 7,5m de altura, rua Valdemar Eidem - bairro São João. D) residências com cobertura abaixo do nível da rua. Rua Alvo Dalgado - bairro Garghetti. E) talude de

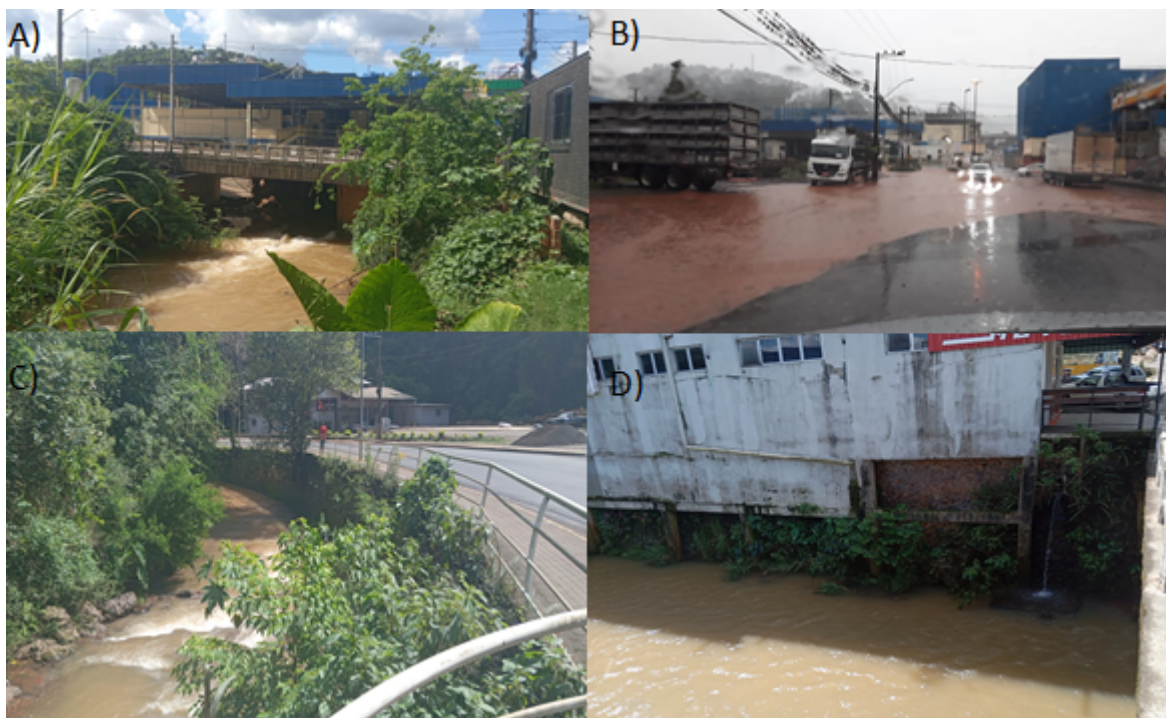
Figura 9: Locais suscetíveis a enchentes e inundações em Seara-SC

O município de Seara possui córregos permeando a sua malha urbana, com destaque para o Rio Caçador que atravessa o município de norte a sul. Durante o levantamento de campo, constatou-se que a partir do momento em que o rio cruza a malha urbana, ele passa a sofrer com a pressão exercida pela urbanização, conforme apresentado da Figura 9C, localizada na porção norte do município, onde a sua planície de inundação está ocupada pela Avenida Beira Rio.

Legenda: A) canalização do Rio Caçador. B) Rio Caçador transborda e alaga fábrica da JBS e ruas próximas, C) trecho do Rio Caçador com as margens alteradas pela urbanização. D) edificação com fundação parcialmente dentro do curso d'água.
