***KNICKPOINTS* NA BACIA HIDROGRÁFICA DO RIO CHAPECÓ: DISTRIBUIÇÃO E  
CONDICIONANTES NA PAISAGEM**

Dissertação apresentada ao Programa de Pós-Graduação em Geografia da Universidade Federal da Fronteira Sul (UFFS), como requisito parcial para obtenção do título de Mestre em Geografia.

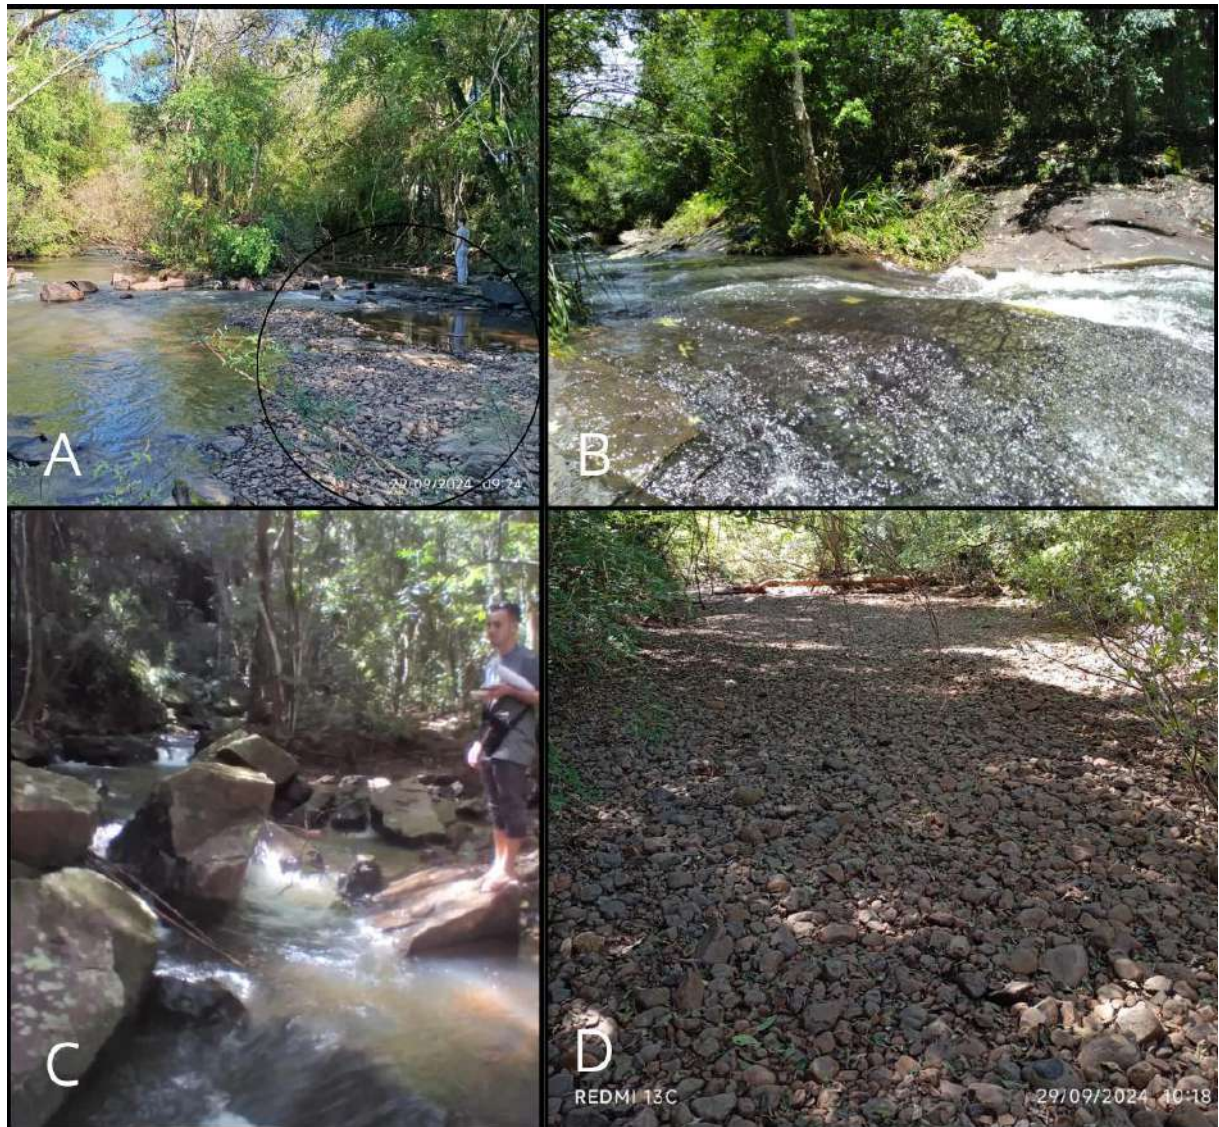
Figura 6- A - trecho do rio do Ouro em leito rochoso com presença de barra deposicional lateral de cascalhos. B - Trecho do rio Bebedor em leito rochoso com rocha exposta no leito e na margem. C - Trecho do lajeado Tarumã com presença de blocos rochosos caídos. D - Barra lateral cascalhenta no rio do Ouro a montante da 6A.

Os canais fluviais da BHRC escoam majoritariamente sobre leito rochoso (*bedrock rivers*) (Figura 6). São muito comuns trechos de leito com predomínio de carga de fundo cascalhenta, arenosa e entremeados a blocos rochosos, bem como incipientes planícies com predomínio de material argiloso recente, às vezes presentes em uma só margem do canal. Também são comuns, principalmente nos canais de

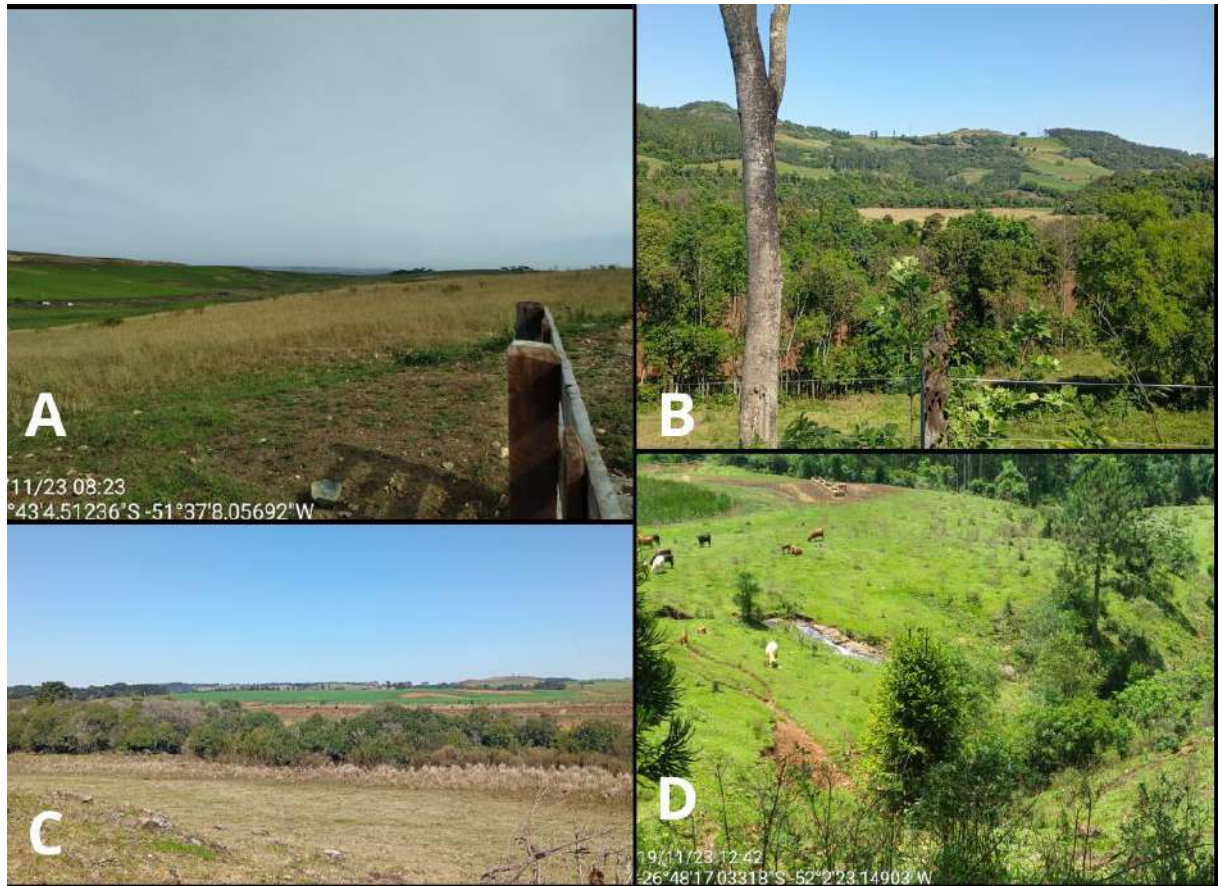
Figura 9 - Planalto dos Campos Gerais (A e C) e Planalto Dissecado do rio Uruguai (B e D).

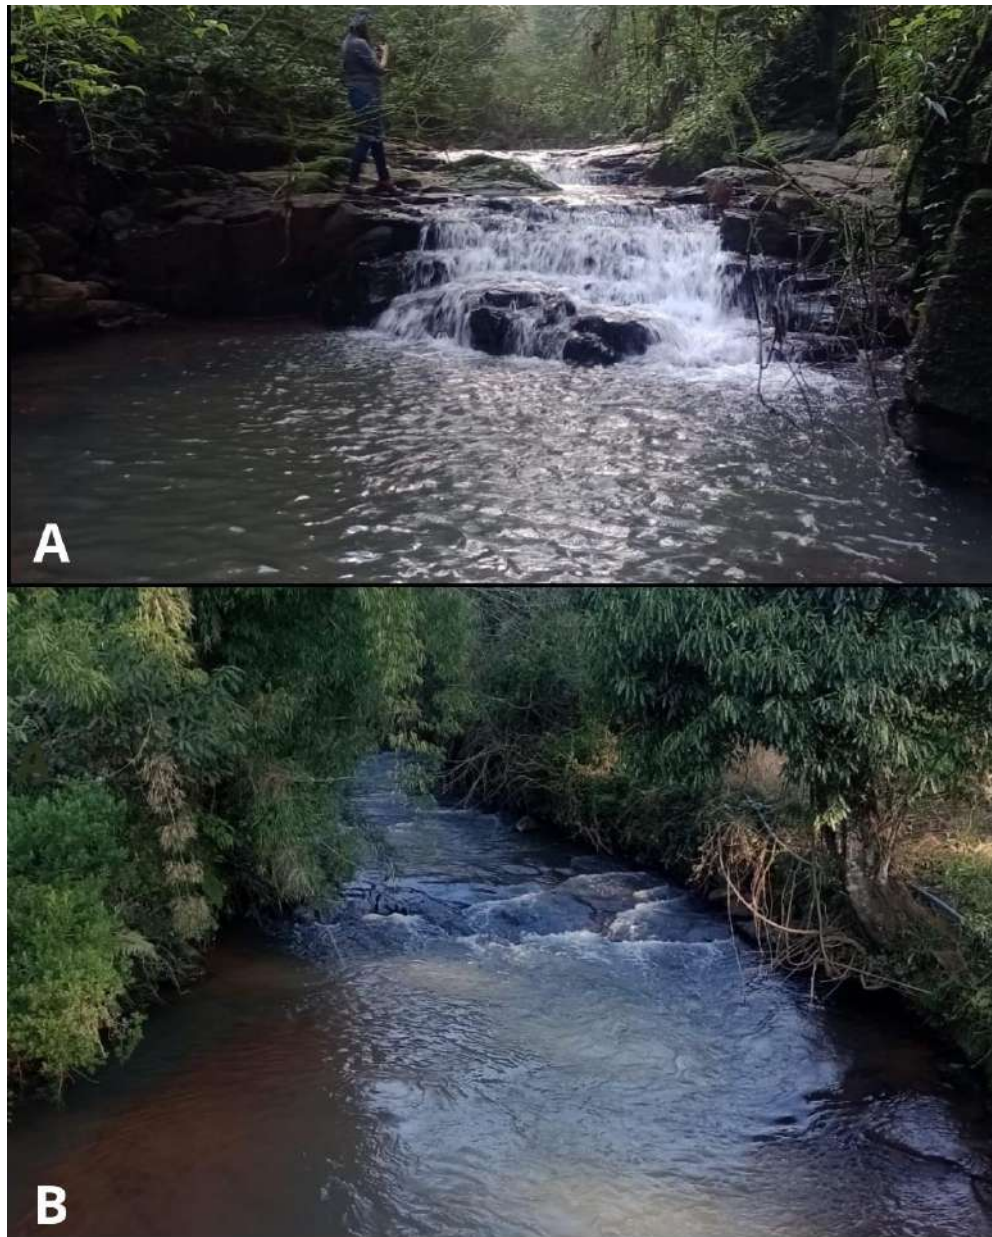
Figura 33- A - Trecho de degrau-poço (*step-pool*) no rio Xaxim com *knickpoint* com cerca de 1,5 metros de altura. B - Trecho de poço-corredeira (*pool-riffle*) no arroio Caramujo. Ambos os afluentes da margem esquerda do rio Chapecó.

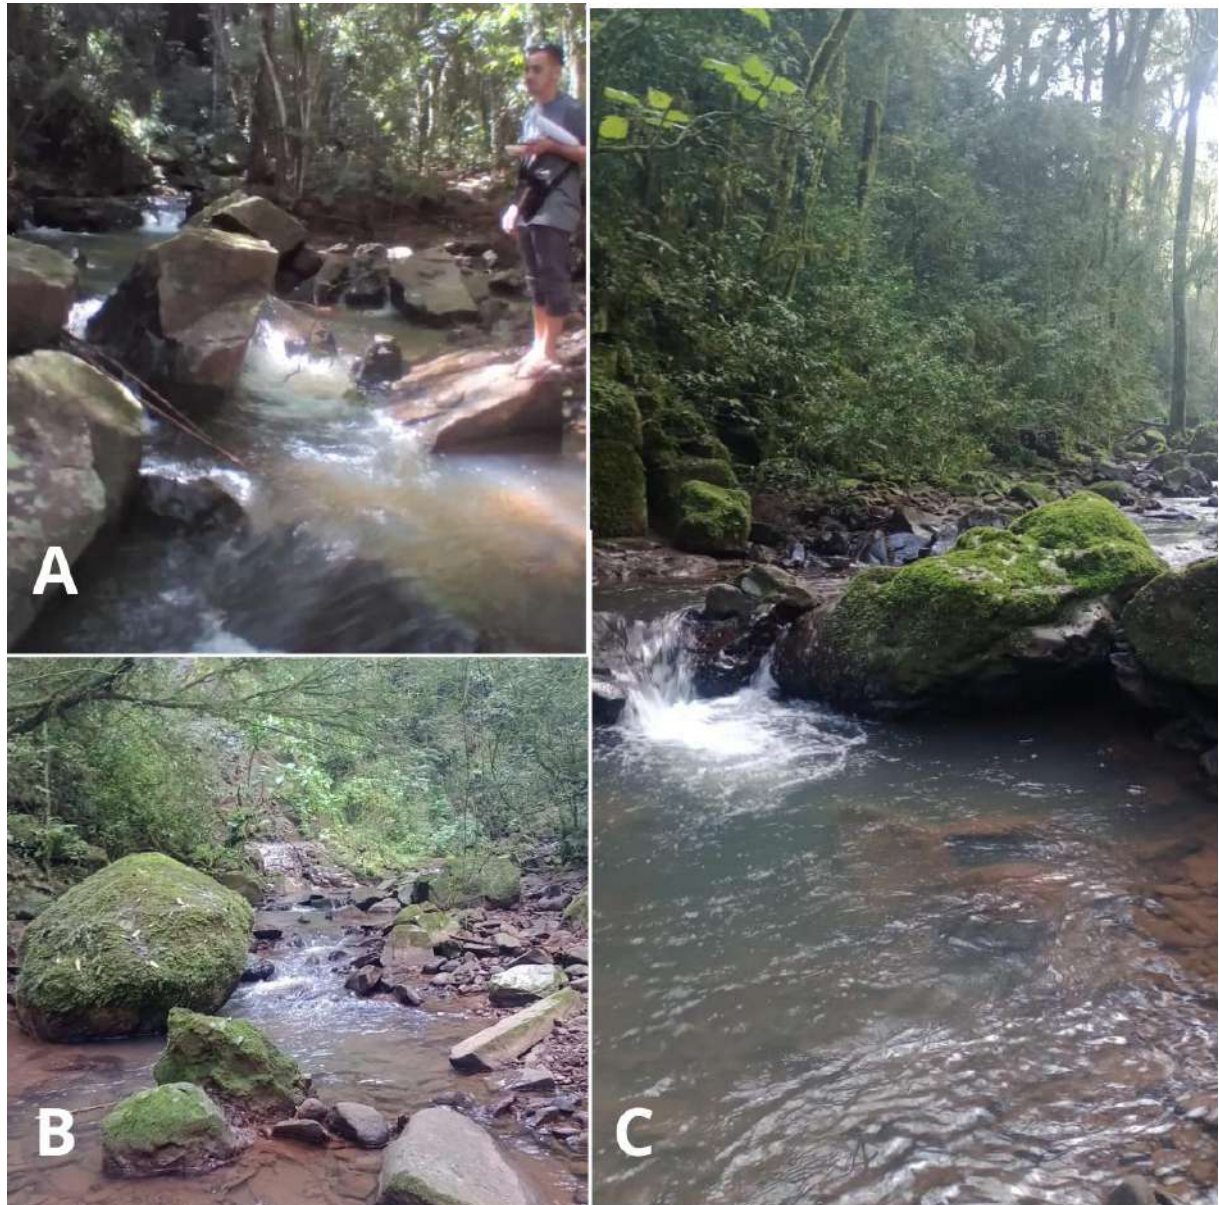
Figura 35 - A - Blocos caídos com faces retilíneas, leito do lajeado Tarumã (afluente do lajeado Dom José, na baixa bacia); B - Bloco caído com formato mais arredondado e outros blocos com formatos e tamanhos variados, leito do rio Xaxim (baixa bacia); C- Bloco c caído interrompendo/desviando o fluxo d'água no leito do rio Xaxim, apresentando morfologia de *knickpoint* com poucos centímetros de desnível. Ambos os canais estão dispostos sobre litologia básica e no Planalto Dissecado do rio Uruguai.

corroborar a hipótese de migração remontante dos *knickpoints*, já que havendo o arrancamento, principalmente por “tombamento que é restrito às frentes dos *knickpoints*” (Lamb; Dietrich, 2009 *apud* Lima, 2023) acarreta-se com isso o recuo deste. Um exemplo ocorre no alto curso do rio Xaxim (Figura 36A), onde há ocorrência de rochas basálticas diaclasadas na margem direita e na face da cachoeira. Situação semelhante é observada no baixo curso do rio Taquara (Figura 36B), cuja margem esquerda apresenta basaltos com fraturas retilíneas ortogonais, bem como no próprio leito associados ao *knickpoint*. No alto curso do rio Saudades (Figuras 36C e 36D), destaca-se o elevado grau de fraturamento do basalto associado ao *knickpoint*, com blocos que podem ser facilmente deslocados, evidência que reforça a possibilidade de migração remontante.

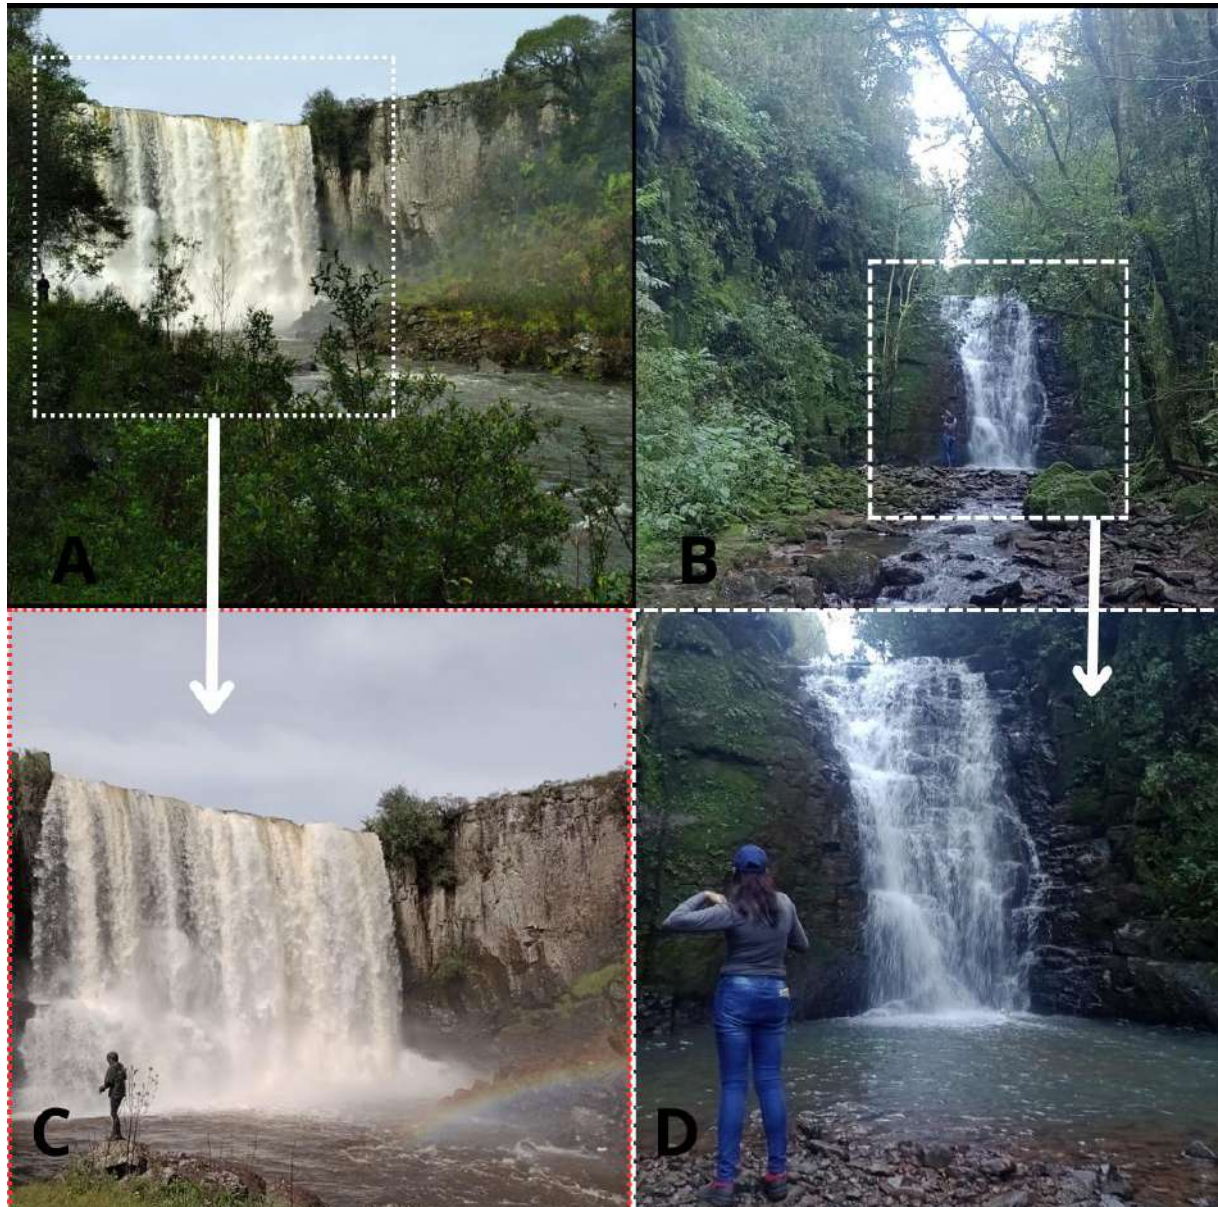
Figura 38- A - escarpamento da margem esquerda no baixo curso do rio Roseira, na alta bacia; B - visão ampla do *knickpoint* do alto curso do rio Xaxim, na baixa bacia; C - detalhe do *knickpoint* do rio Roseira; D - detalhe do *knickpoint* do rio Xaxim.

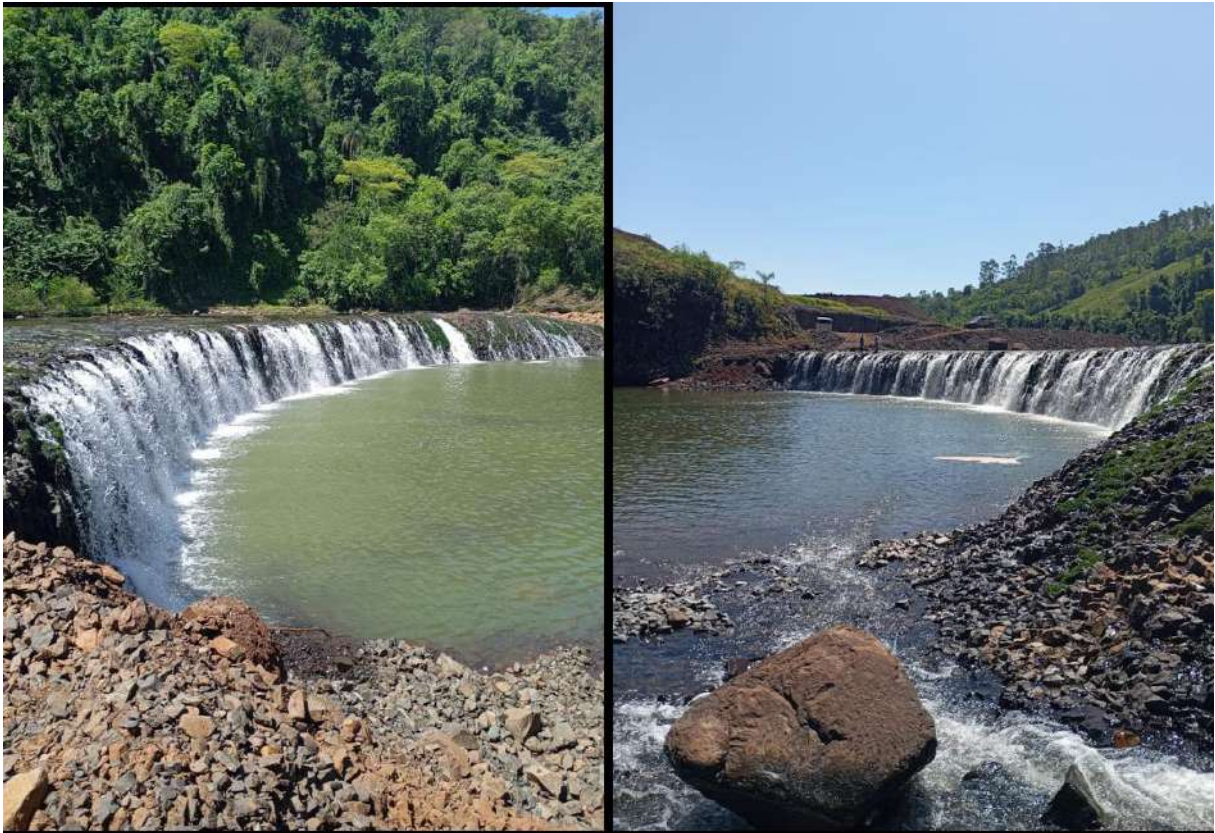
Figura 39- Salto da meia-lua no rio Burro Branco (baixa BHRC): *knickpoint* com desnível de cerca de 2 metros.

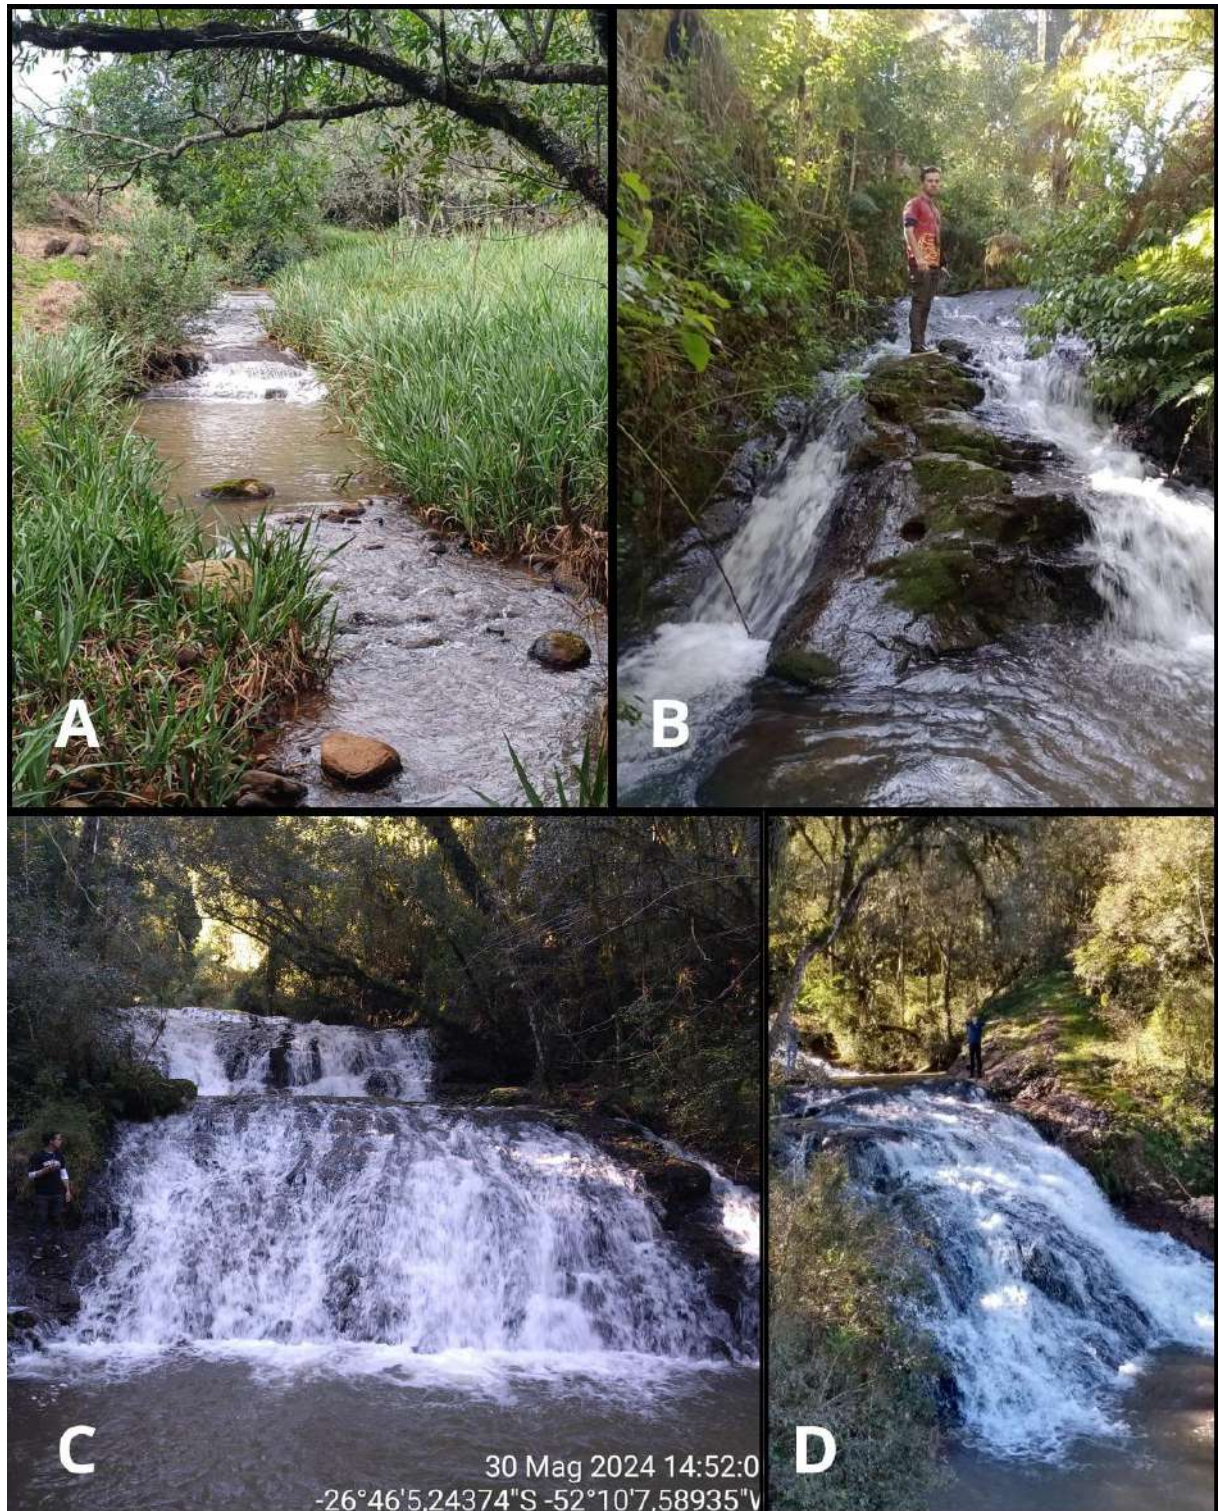
Figura 40- A – *Knickpoint* na sanga Grande; B - *Knickpoint* no córrego Zulmira; C - *Knickpoint* no arroio Cedrinho.

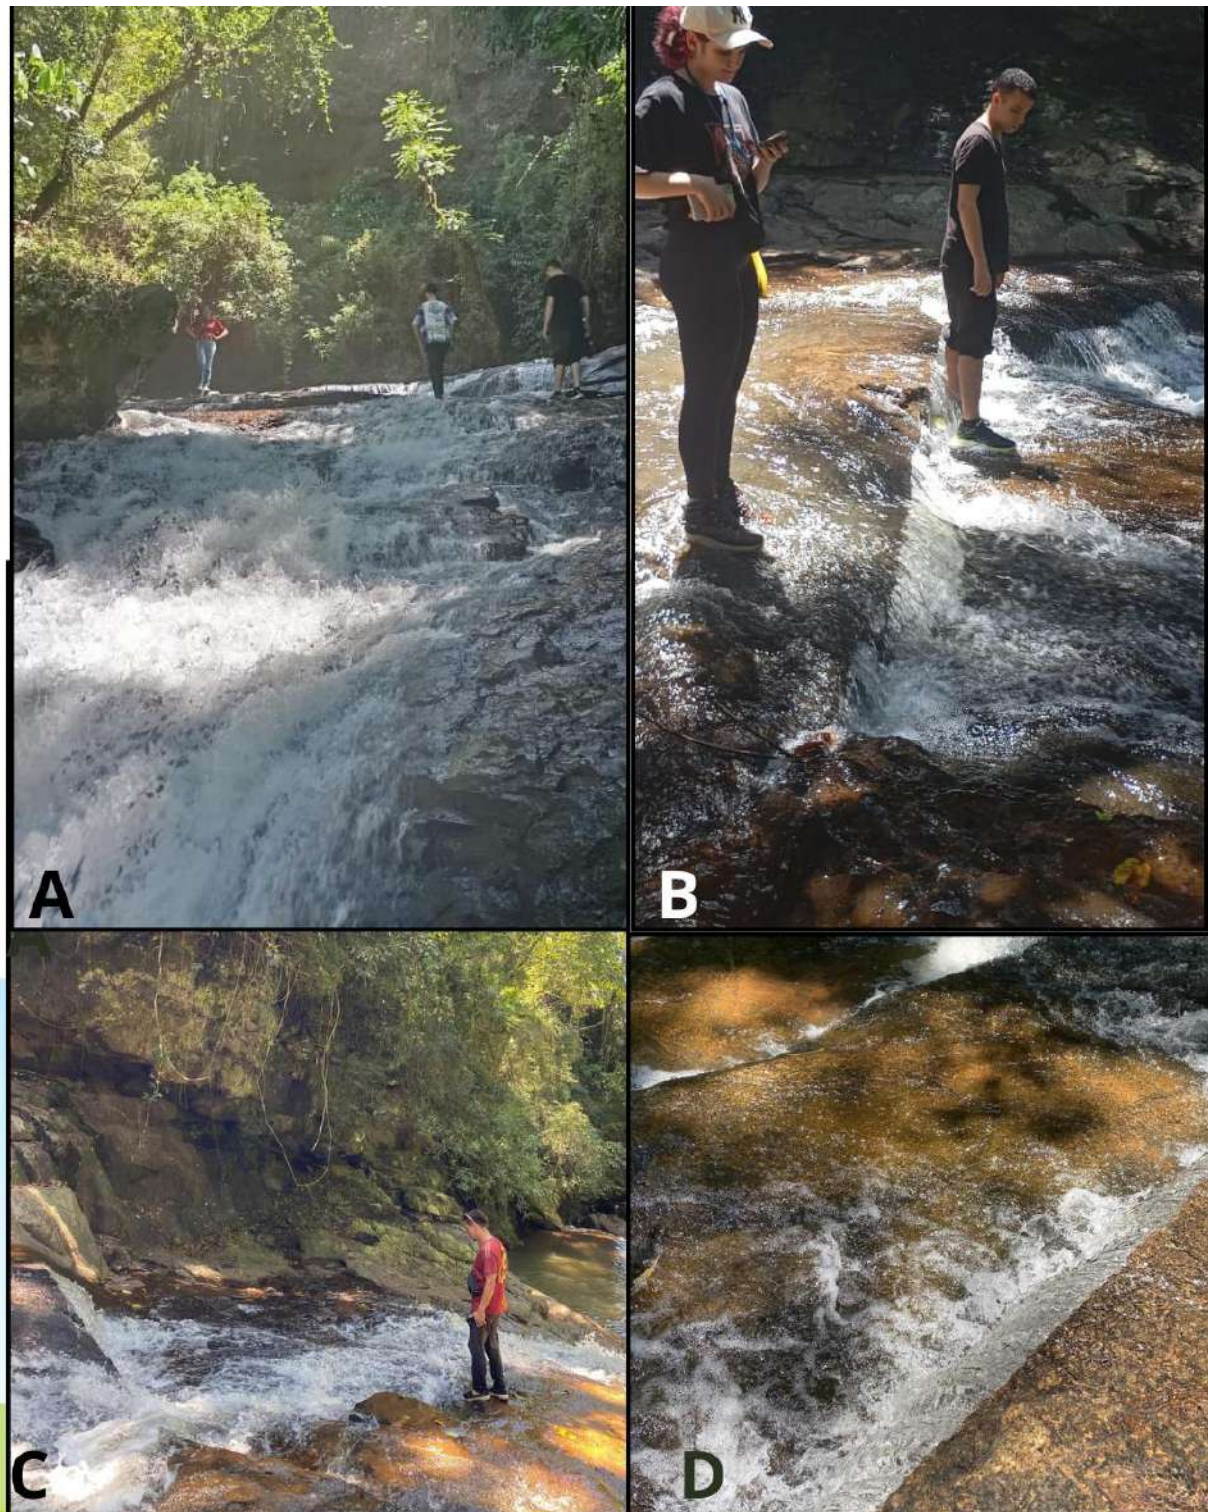
Figura 41- *Knickpoint* do lajeado Cotia (baixa BHRC).

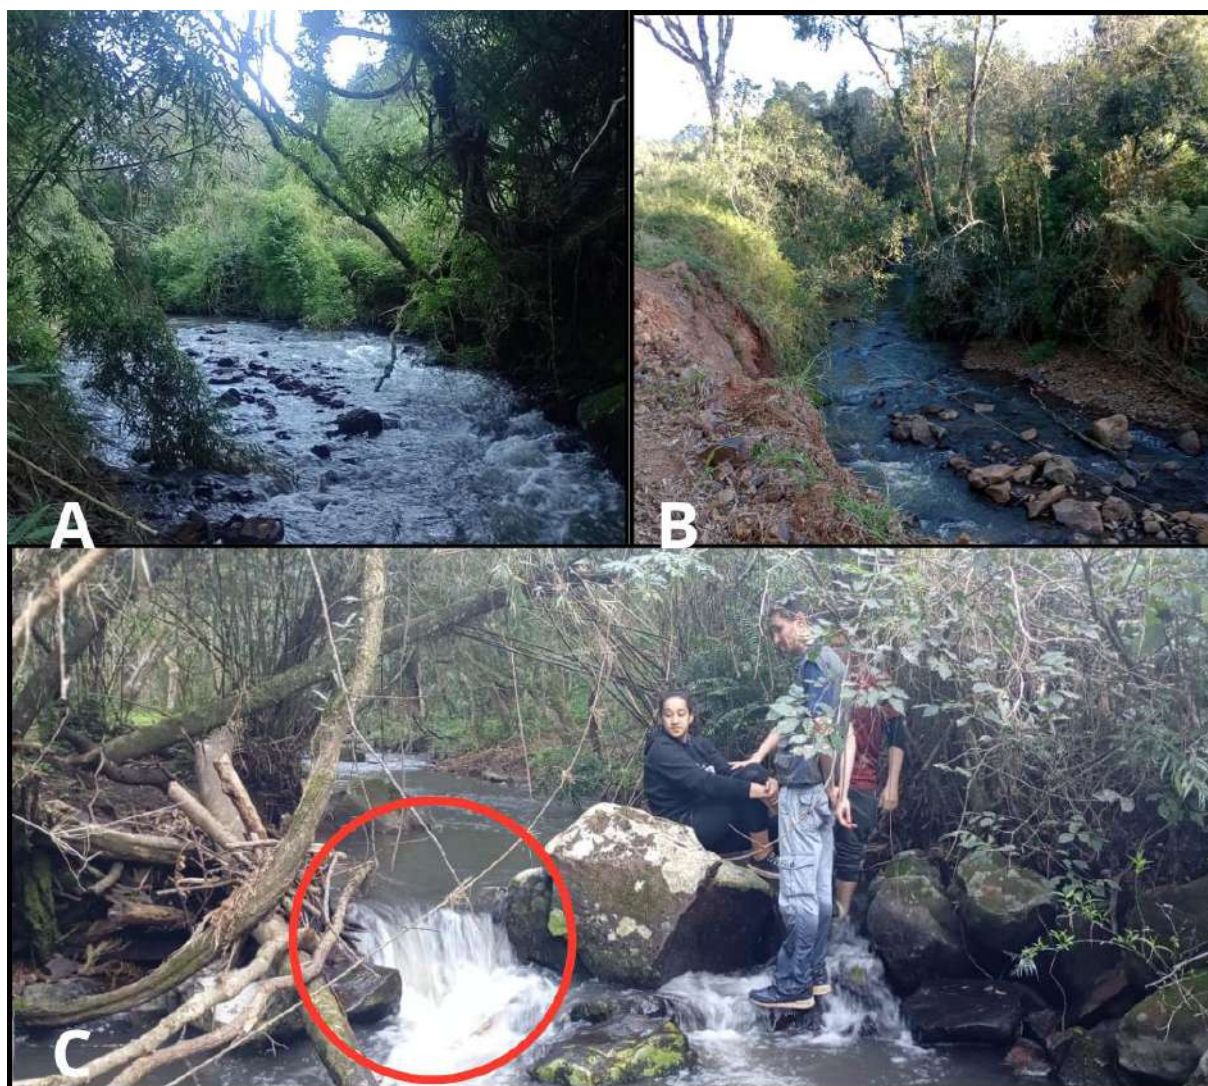
Figura 42- A e B - Trechos de corredeira sob carga de fundo grosseira no arroio Caramujo (média BHRC); C - *Knickpoint* originado por tronco de madeira caído no leito (círculo vermelho) e associado a bloco rochoso que funciona como ponto de sustentação do tronco: rio Bebedor (média BHRC)
