***KNICKPOINTS* NA BACIA HIDROGRÁFICA DO RIO CHAPECÓ: DISTRIBUIÇÃO E  
CONDICIONANTES NA PAISAGEM**

Dissertação apresentada ao Programa de Pós-Graduação em Geografia da Universidade Federal da Fronteira Sul (UFFS), como requisito parcial para obtenção do título de Mestre em Geografia.

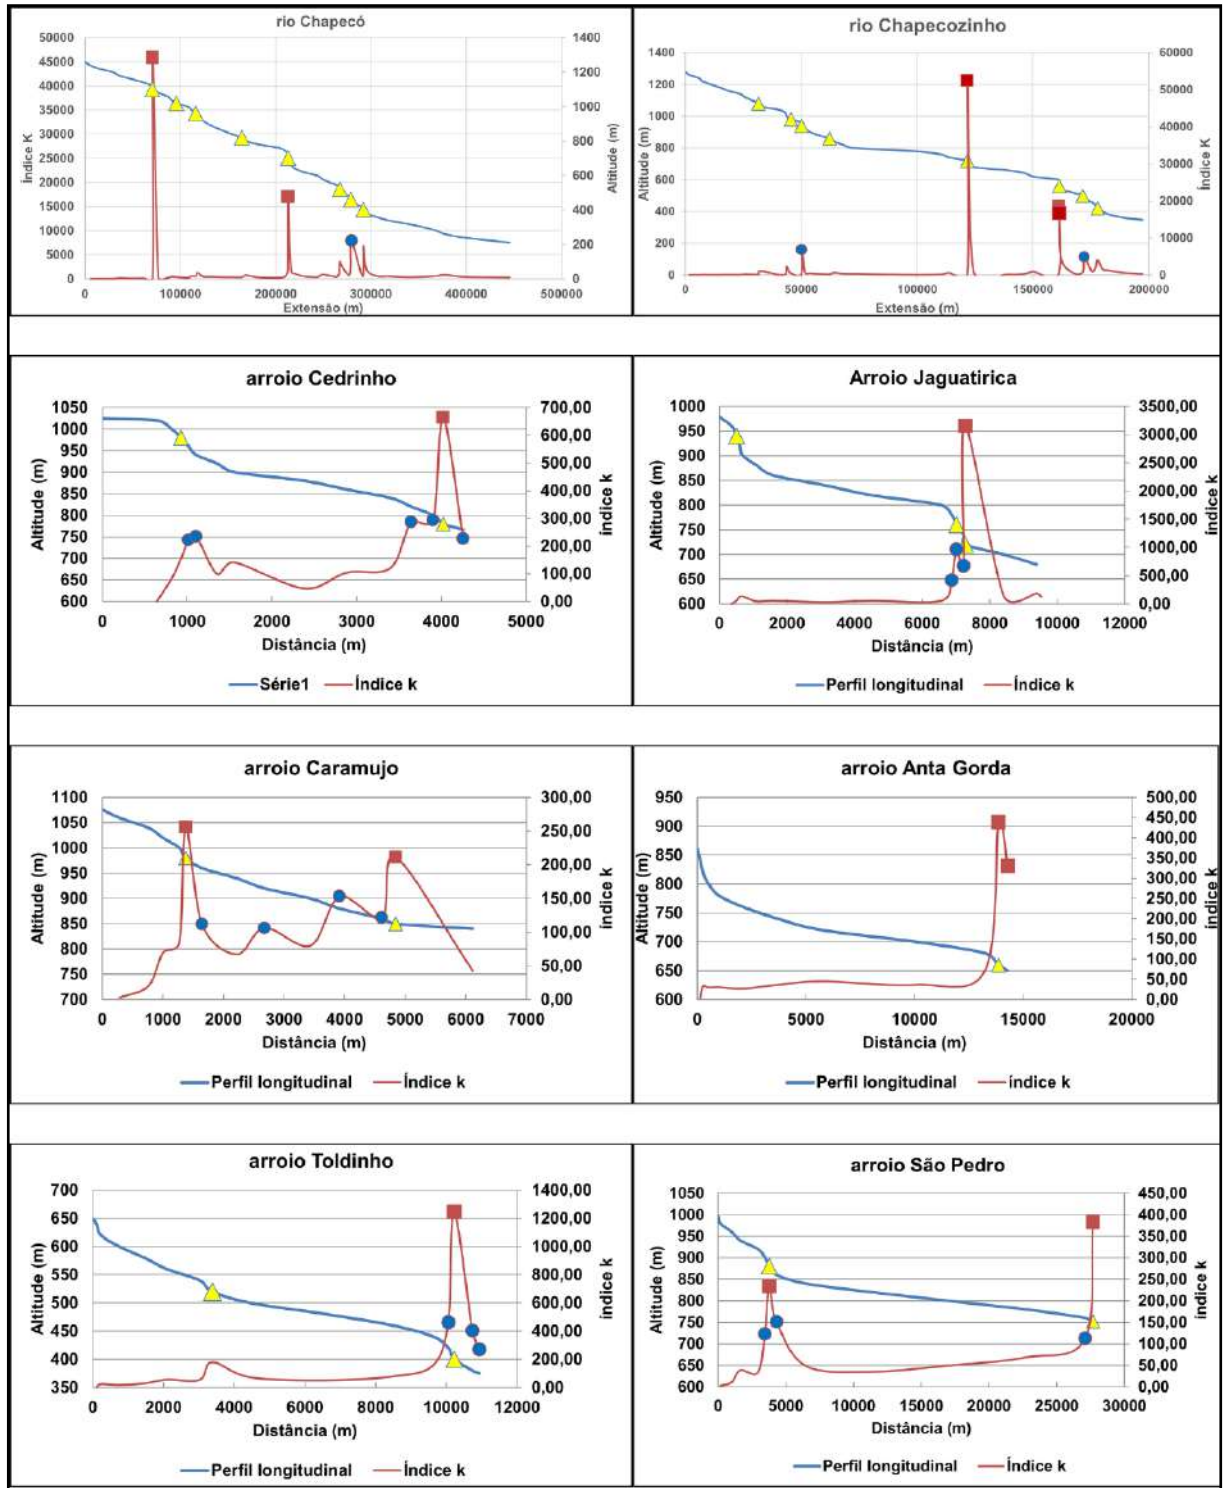
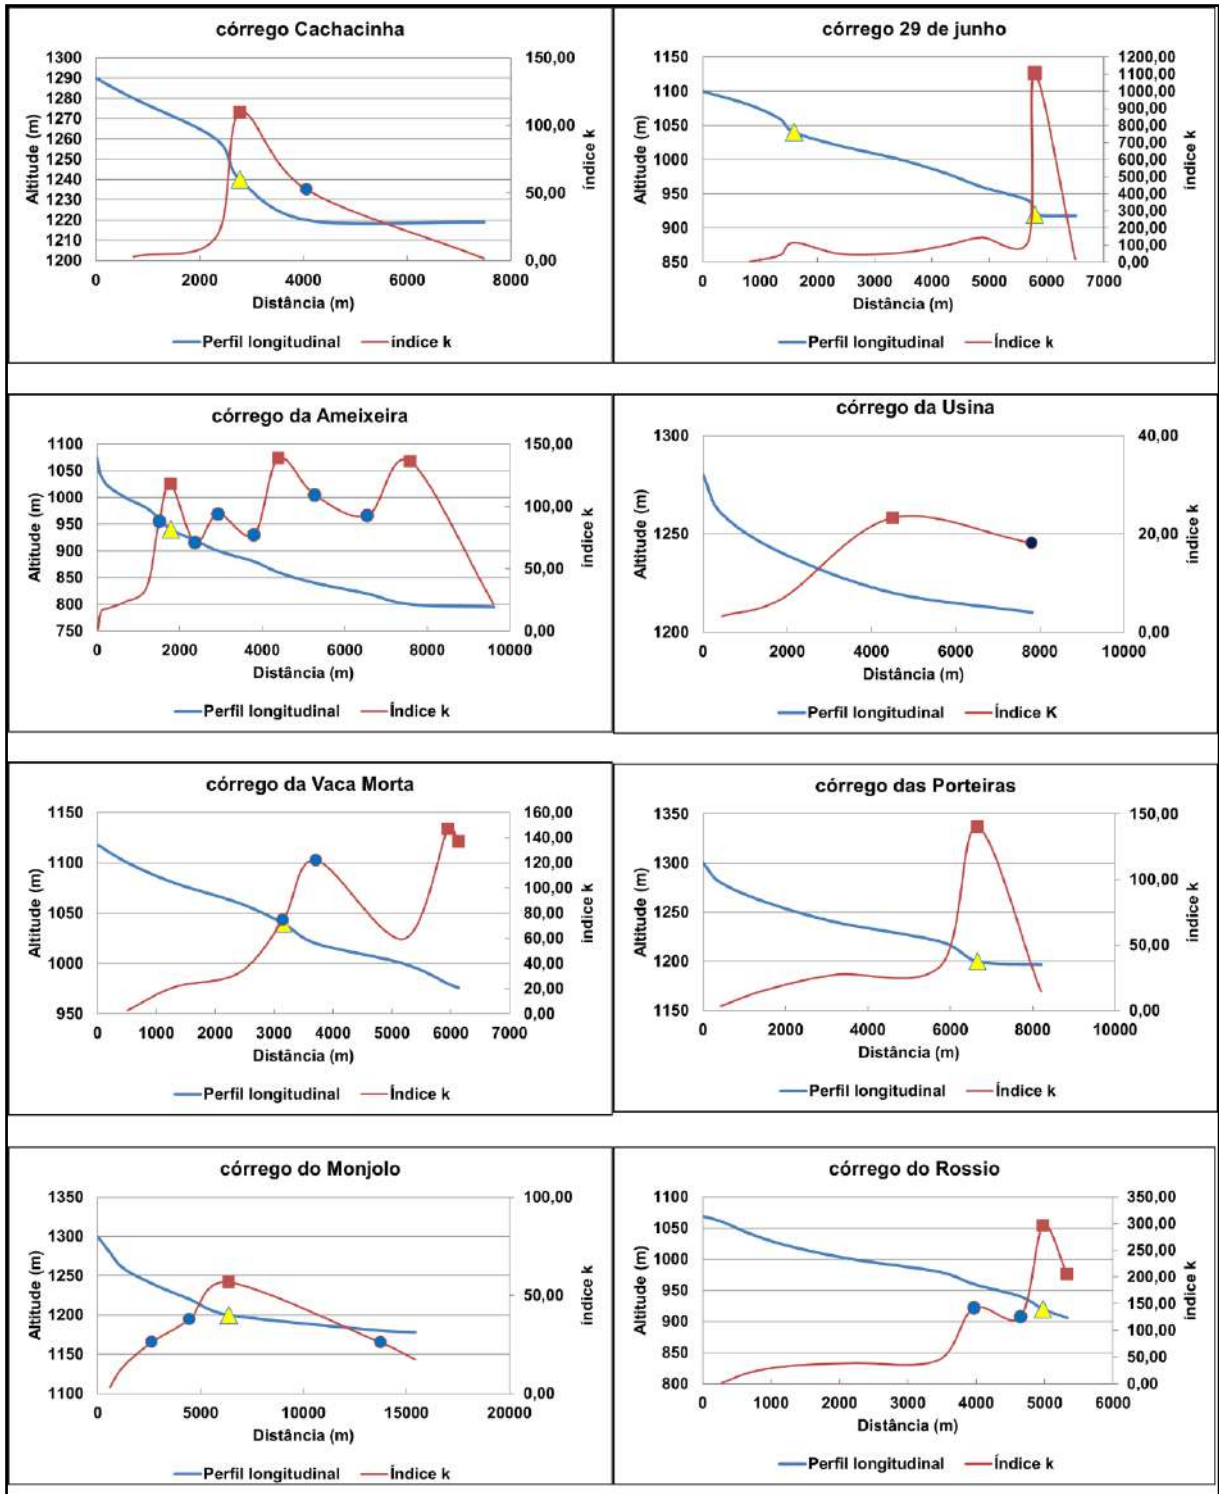
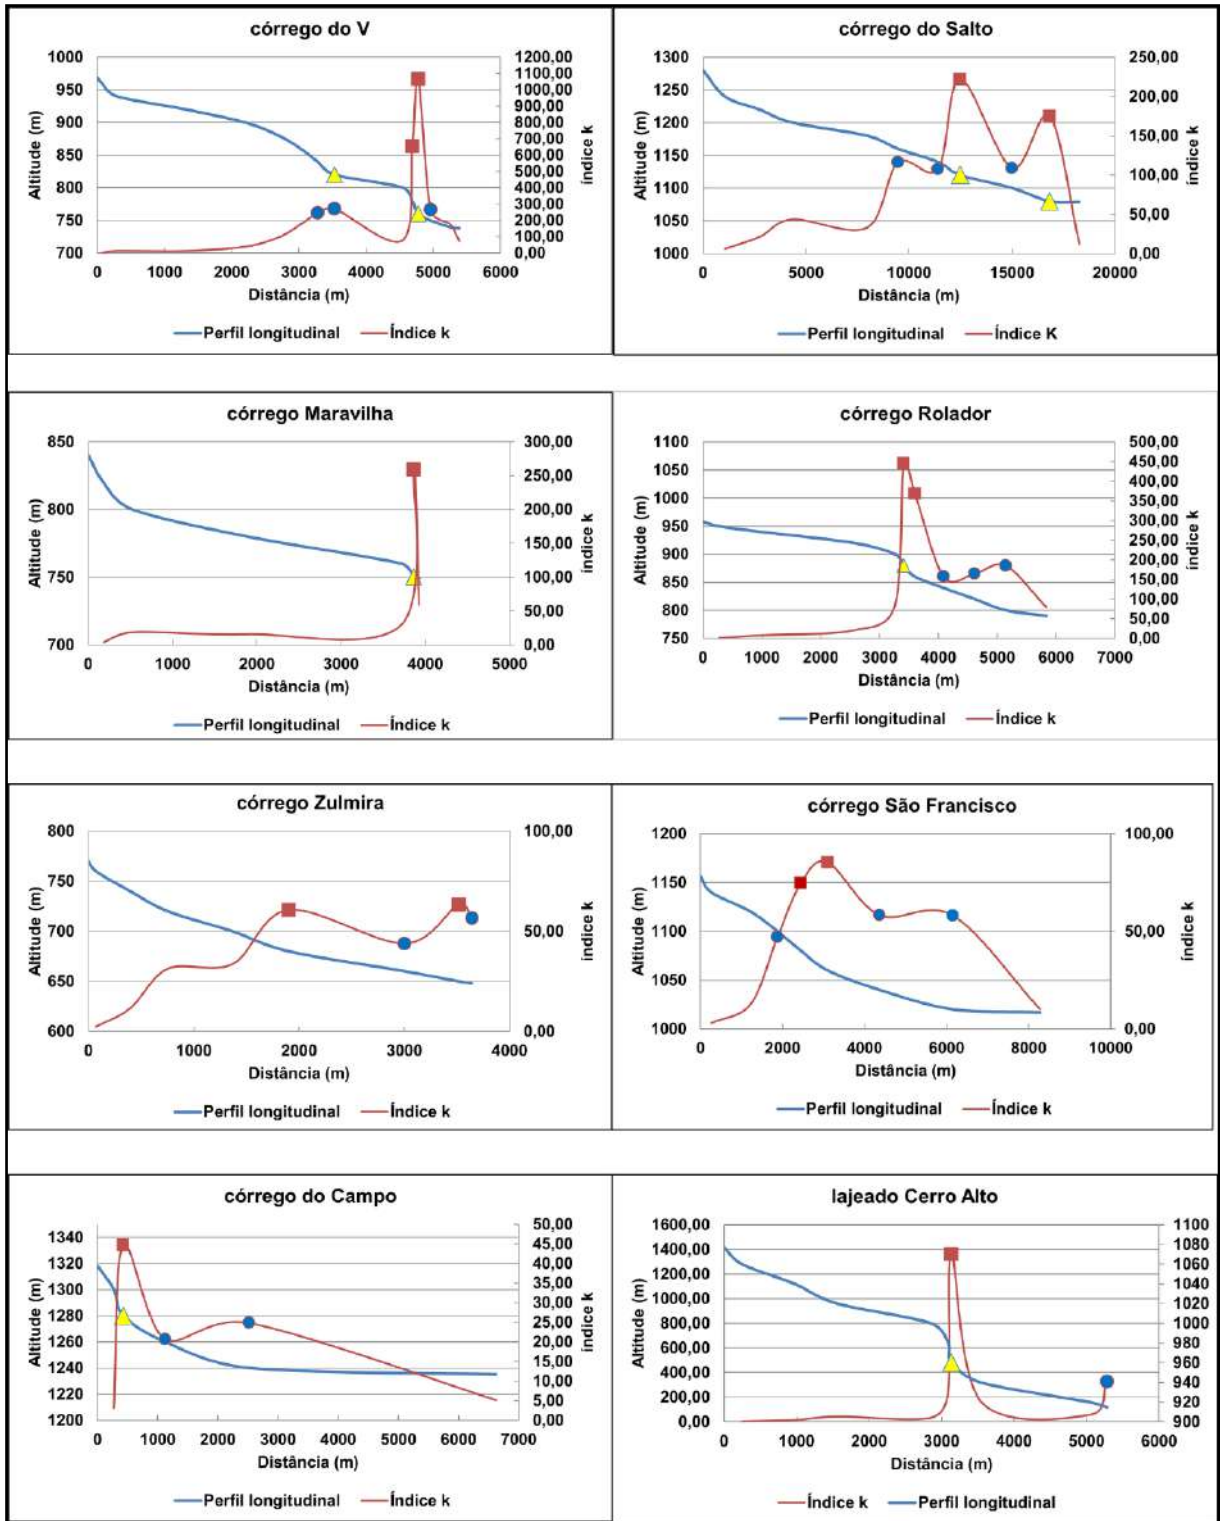
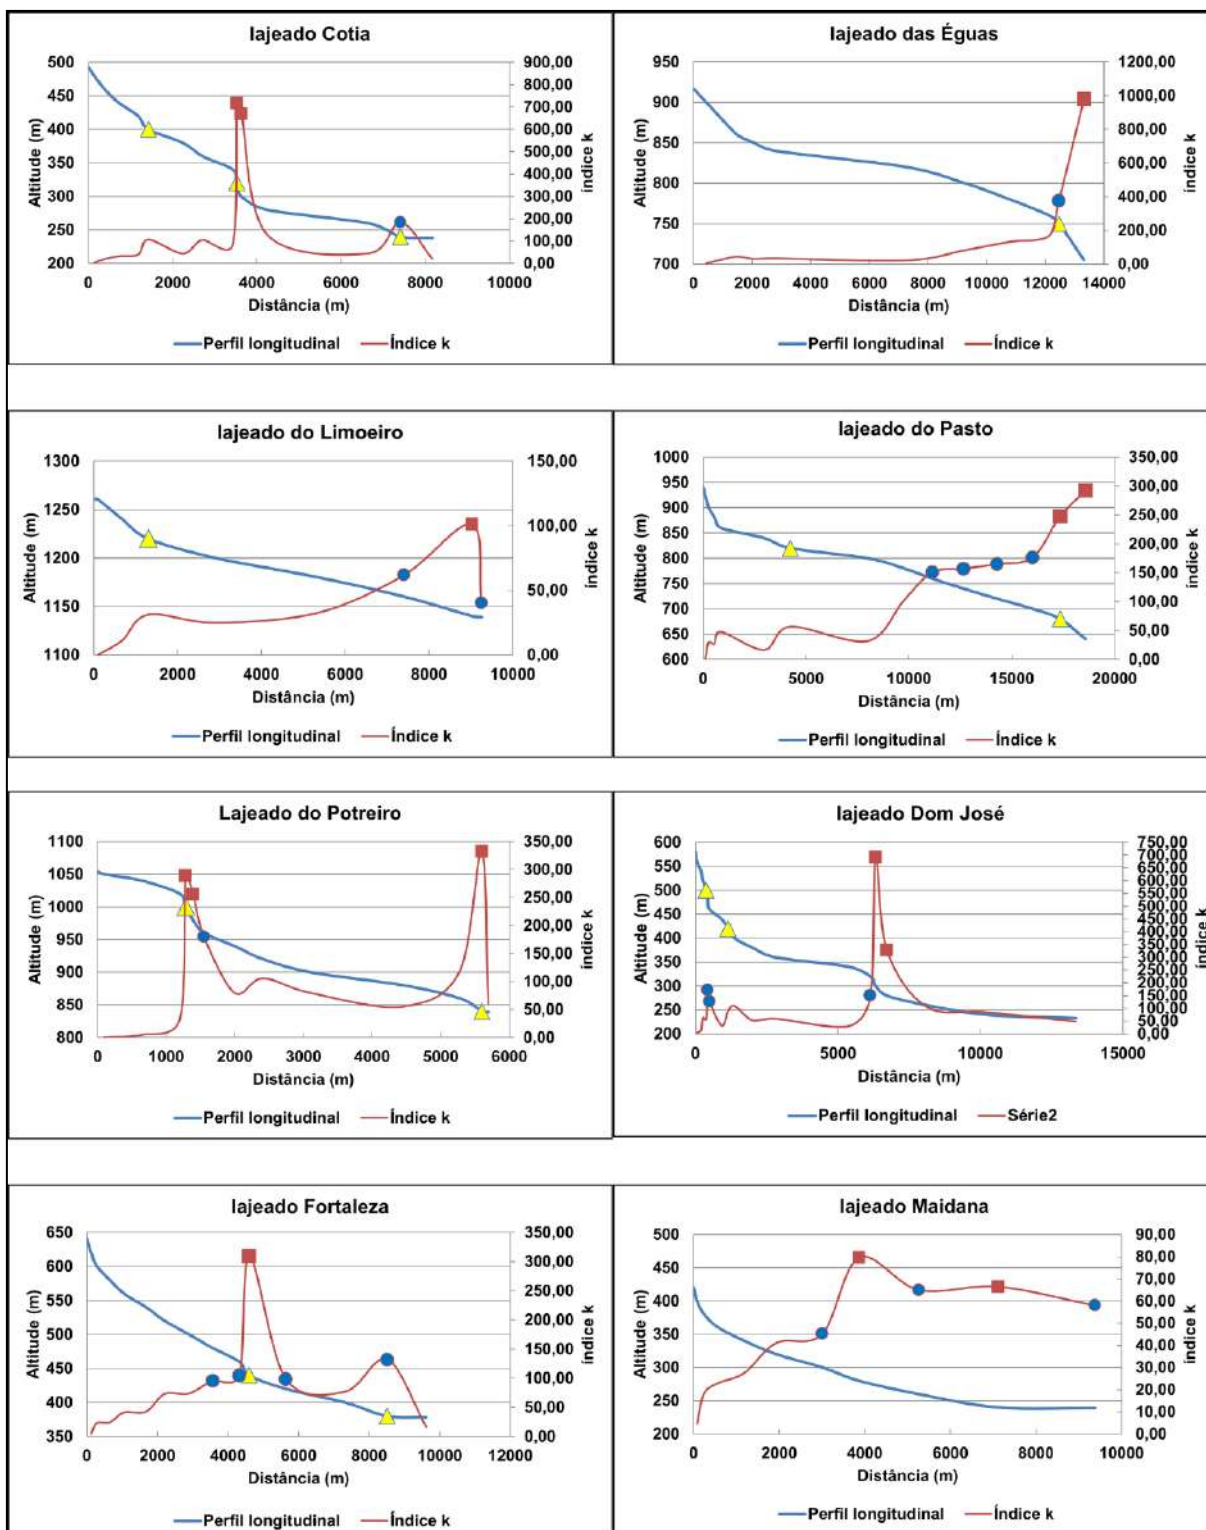
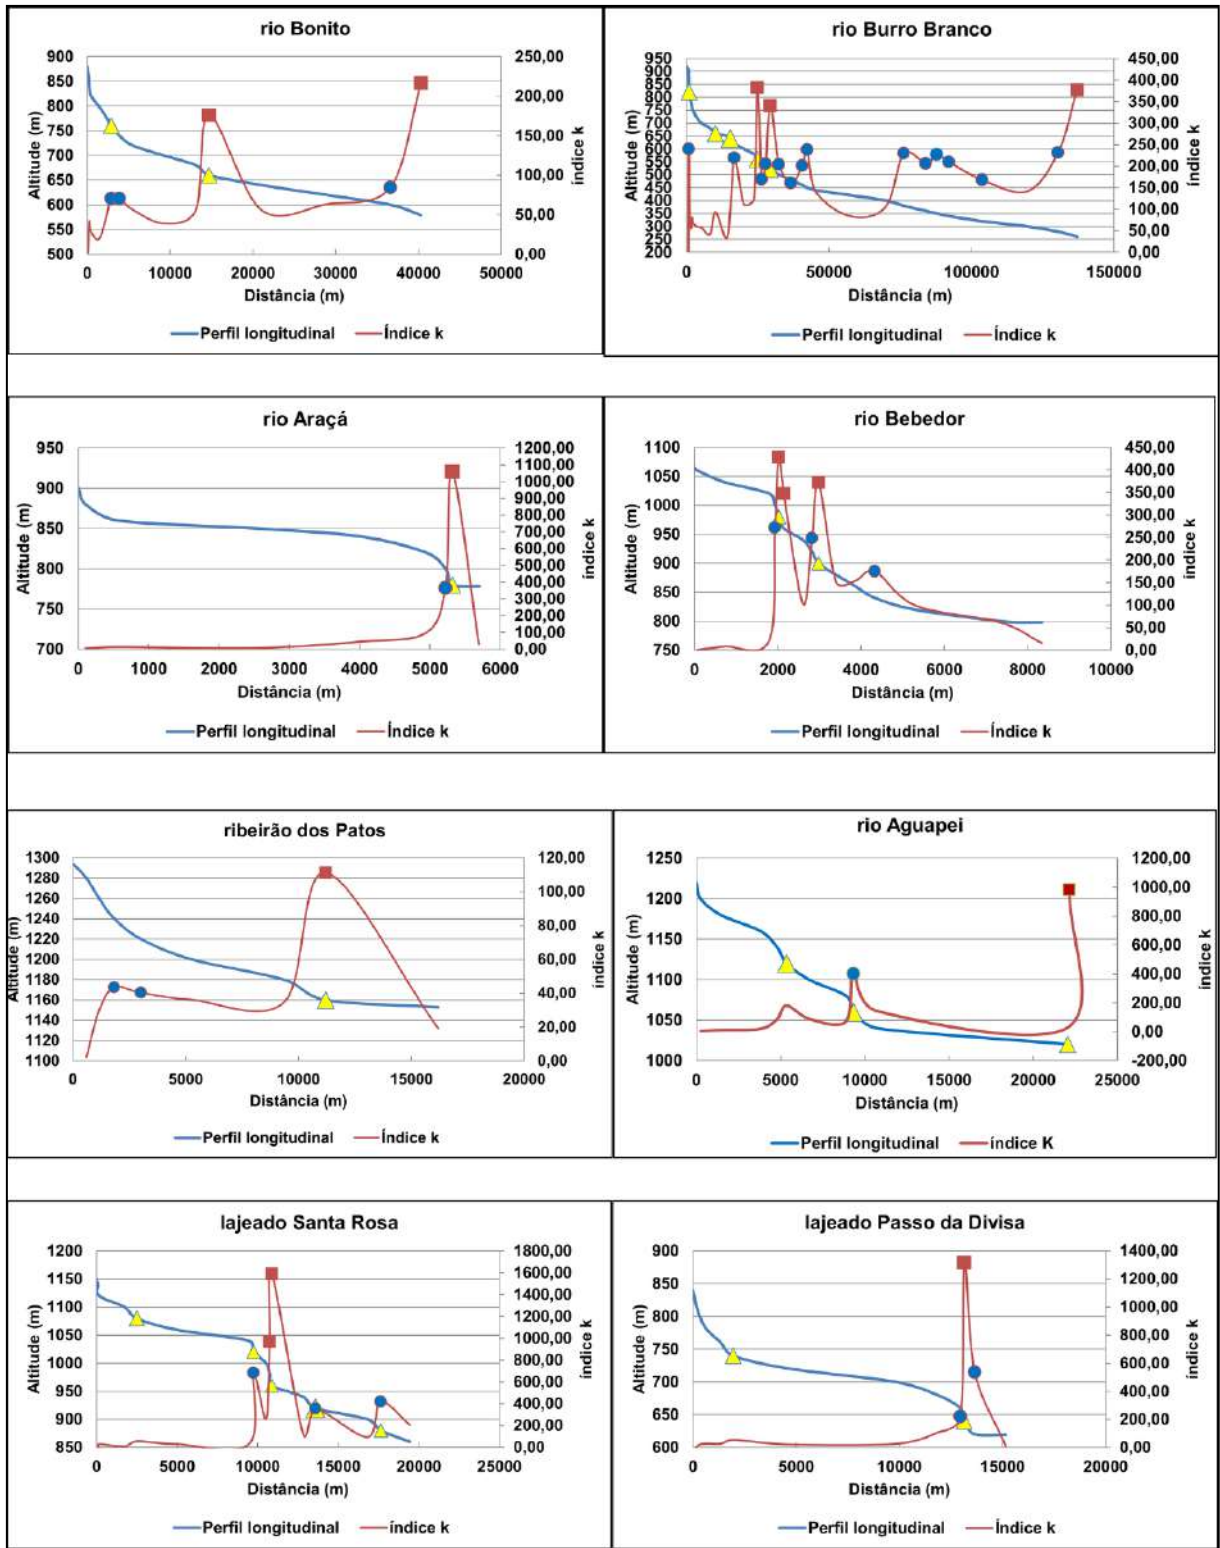
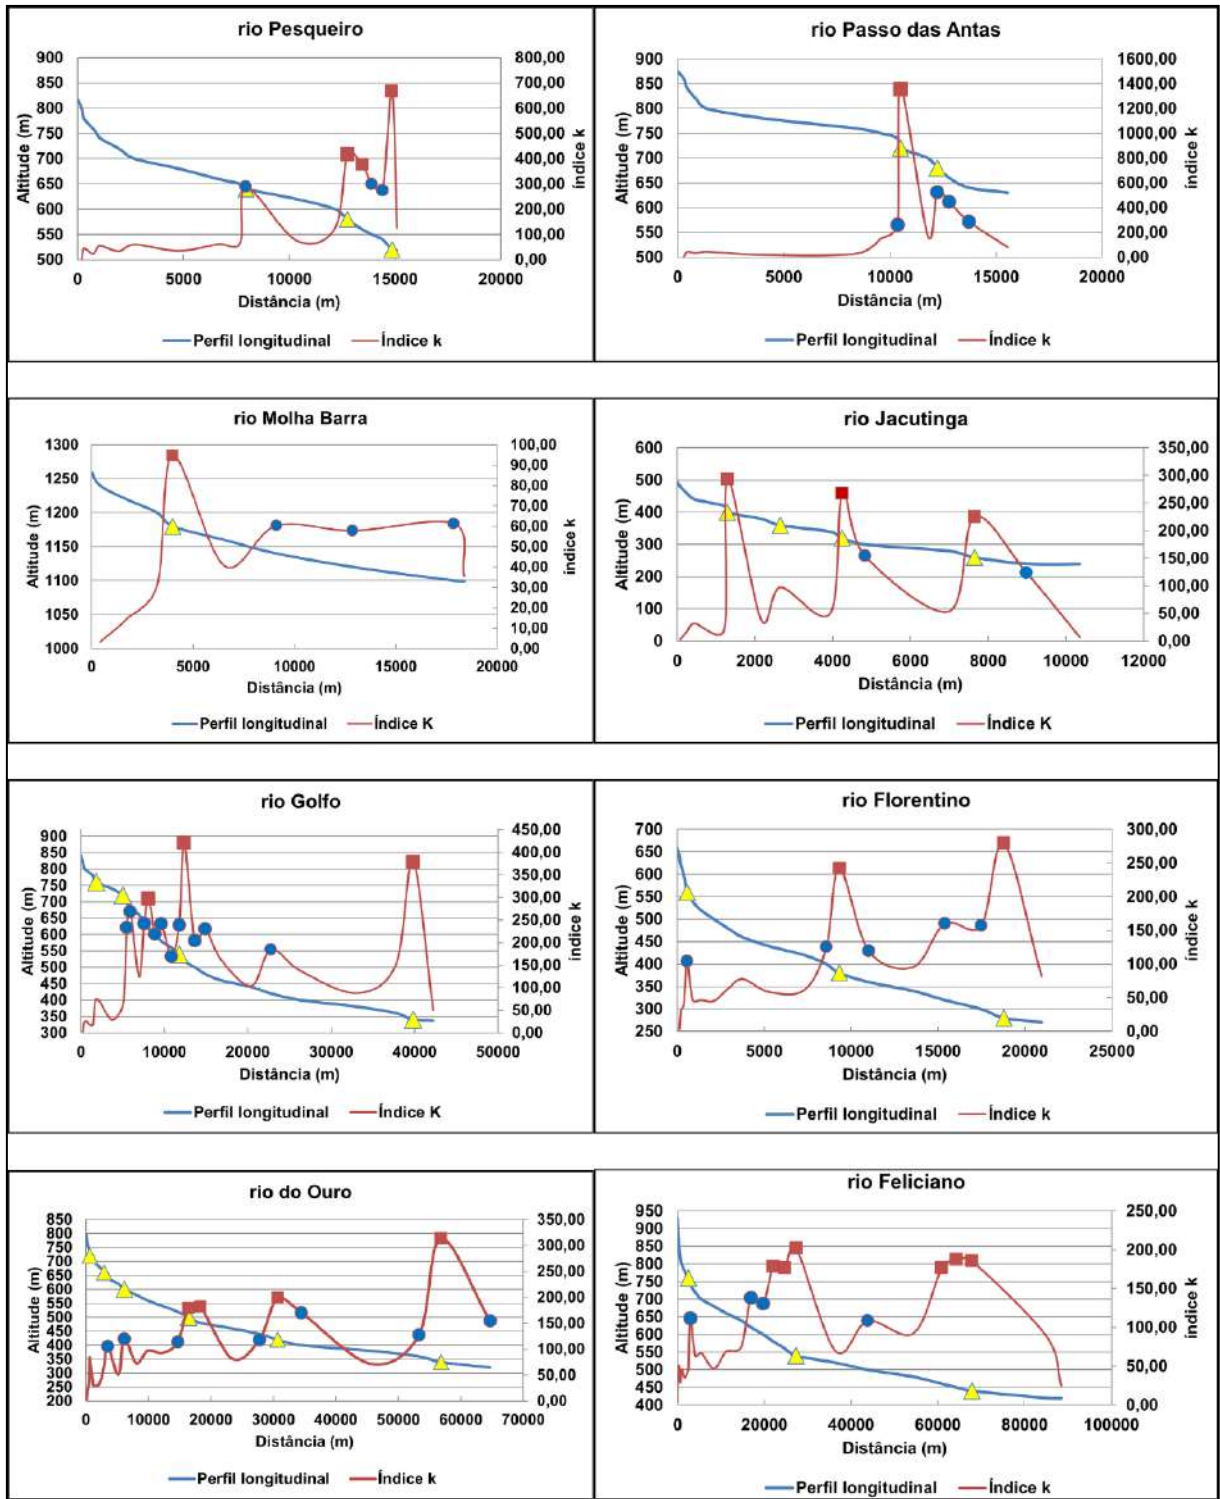
# APÊNDICE A – Perfis longitudinais dos 58 canais amostrados nesta pesquisa
