**ANÁLISE DO USO E APTIDÃO DOS SOLOS DA BACIA HIDROGRÁFICA DO
LAJEADO PARDO**

Trabalho de conclusão de curso de graduação
apresentado como requisito para obtenção de grau de
bacharel em Agronomia da Universidade Federal da
Fronteira Sul.

Sendo assim o objetivo deste trabalho foi de realizar um levantamento de solos para caracterização de suas aptidões agrícolas de acordo com a declividade e ocupação da área da bacia hidrográfica do Lajeado Pardo, em Boa Vista do Buricá -RS.

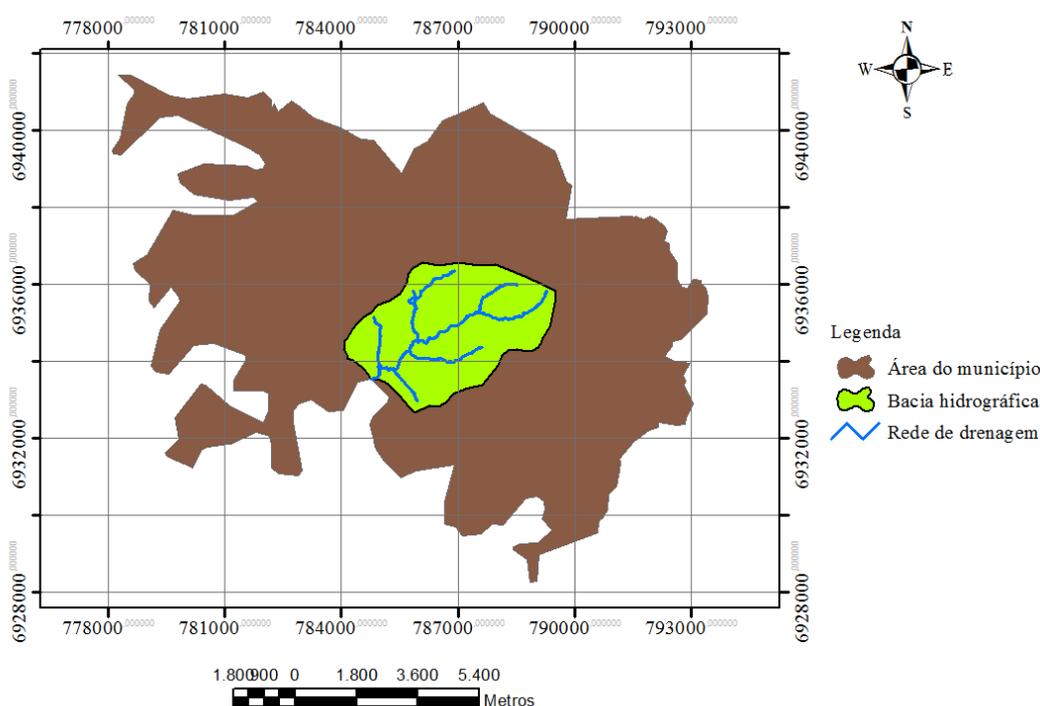
Figura 1: Relação da área do município com a área da bacia hidrográfica do Lajeado Pardo.

Para a realização deste estudo de caso foi analisada a Bacia hidrográfica do Lajeado Pardo, localizada no município de Boa Vista do Buricá, RS (Figura 1). O município possui uma área de 10.832 hectares (IBGE, 2010). Este Lajeado é um afluente do Rio Inhacorá, sendo este muito importante para o município, pois é de onde a Companhia Riograndense de Saneamento (CORSAN) de Boa Vista do Buricá retira a água e depois de tratada disponibiliza aos habitantes da cidade, além de fazer a divisa do município com o município de São José do Inhacorá.

Esta bacia hidrográfica corresponde a uma área significativa do município, como mostrado na figura 1. A maior área da bacia é ocupada por lavouras sendo que muitas delas estão sendo utilizadas de maneira inadequada, sem considerar as limitações que cada área possui e em alguns pontos não respeitando a nova Lei Florestal (ZAKIA; PINTO, 2013).

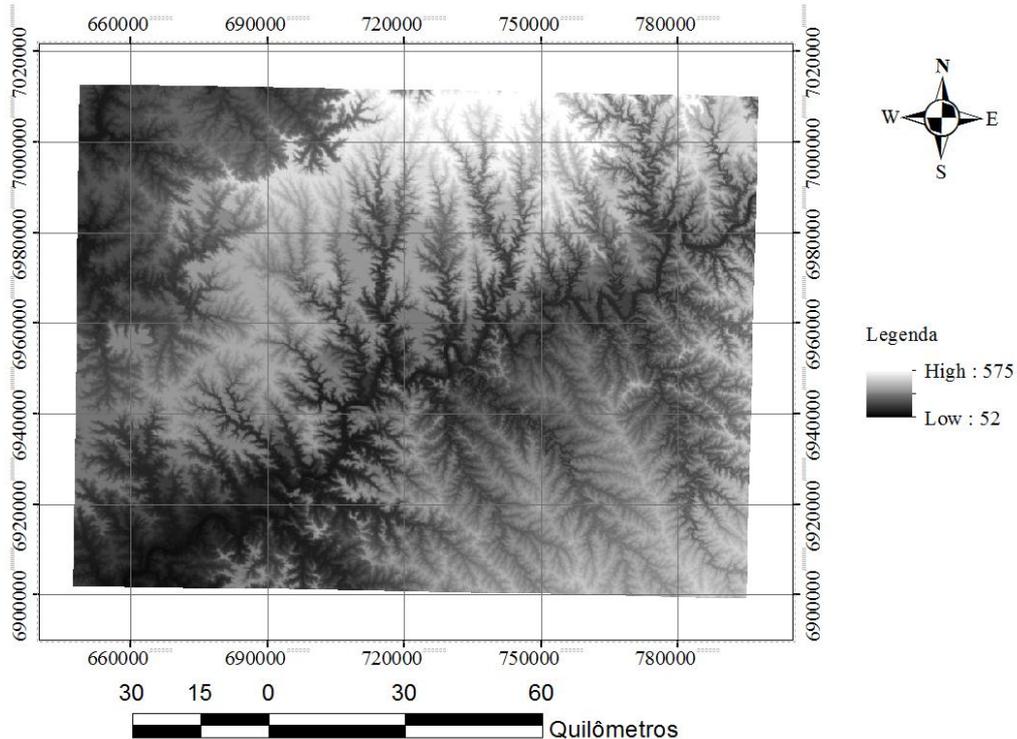
Figura 2: Imagem do modelo numérico do terreno.

O modelo original vem em formato de coordenadas geográficas e o *Datum* WGS84, portanto o primeiro passo foi georreferenciar o projeto para coordenadas projetadas WGS84 UTM zona 21S conforme figura 2.

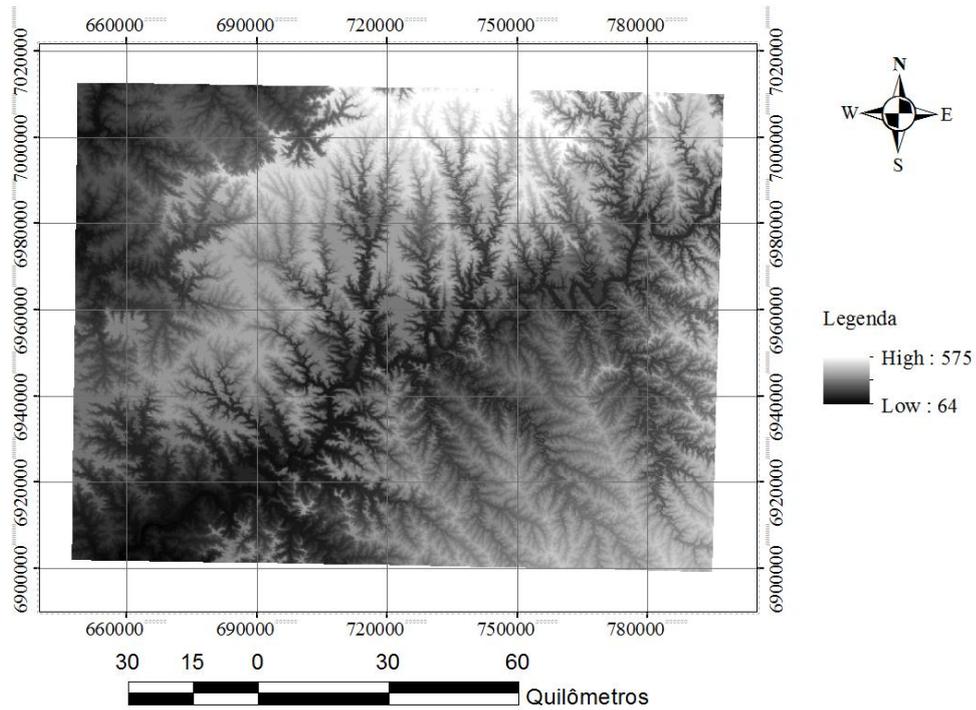
Figura 3: MNT corrigido com o comando *Fill*.

Após o georreferenciamento do modelo numérico do terreno (MNT) o próximo passo foi exportá-lo para outro formato para fazermos a delimitação da bacia hidrográfica. O SRTM tem como base o formato “.TIF”, e deve ser exportado para o formato “.GRID”, por meio do comando *Export data*. Depois da exportação se aplica o comando *Fill* sobre o modelo MNT (formato .GRID) afim de corrigir as falhas deste modelo (Figura 3). O mapa não vai apresentar grandes mudanças, pois este comando faz com que seus *pixels* se tornem coerentes evitando o aparecimento de valores muito elevados ou muito baixos, deixando-os desta forma mais coerente.

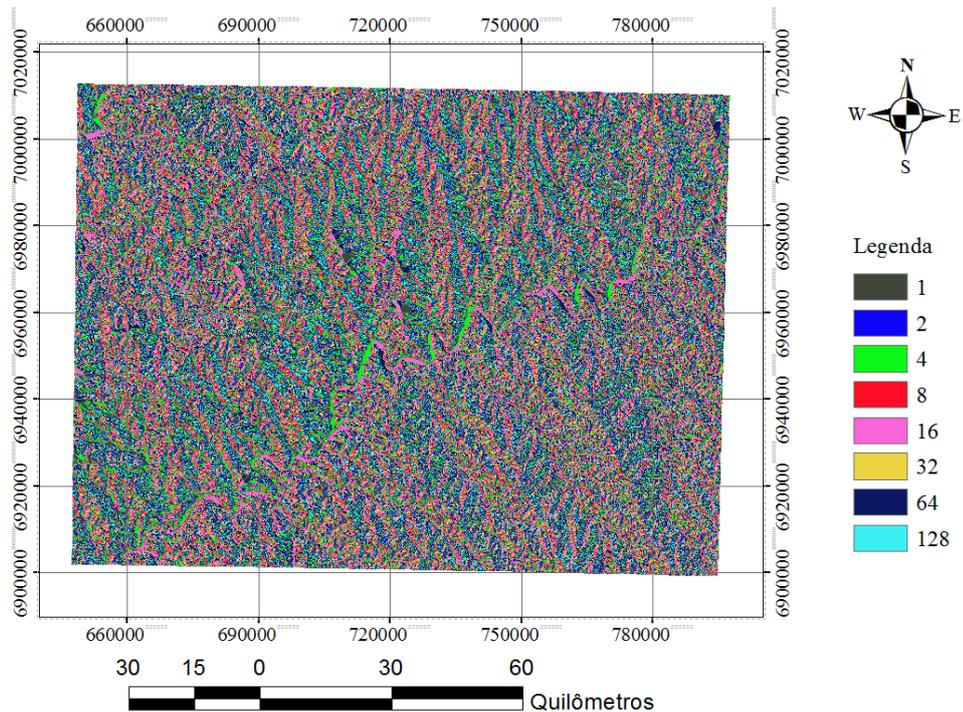
Figura 4: Mapa mostrando a direção de fluxo.

Este mapa podemos ficar muito colorido, onde cada cor representa uma direção de

fluxo, sendo que a cor do número 1 indica a direção Leste, o número 2 indica a direção Sudeste, o número 4 indica a direção Sul, o número 8 indica a direção Sudoeste, o número 16 indica a direção Oeste, o número 32 indica a direção Noroeste, o número 64 indica a direção Norte e o número 128 indica a direção Nordeste do fluxo acumulado.

Depois de gerado o mapa com as correções foi utilizado o comando *Flowdirection*(Figura 4) que calcula célula a célula a direção do fluxo.

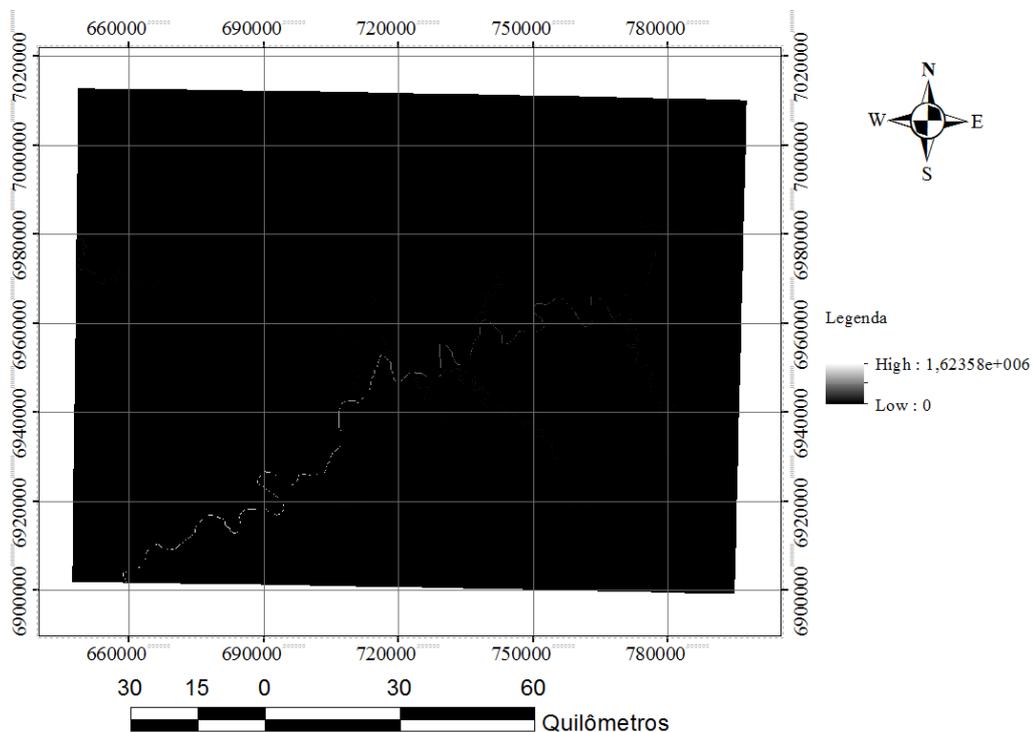
Figura 5: Mapa do fluxo acumulado.

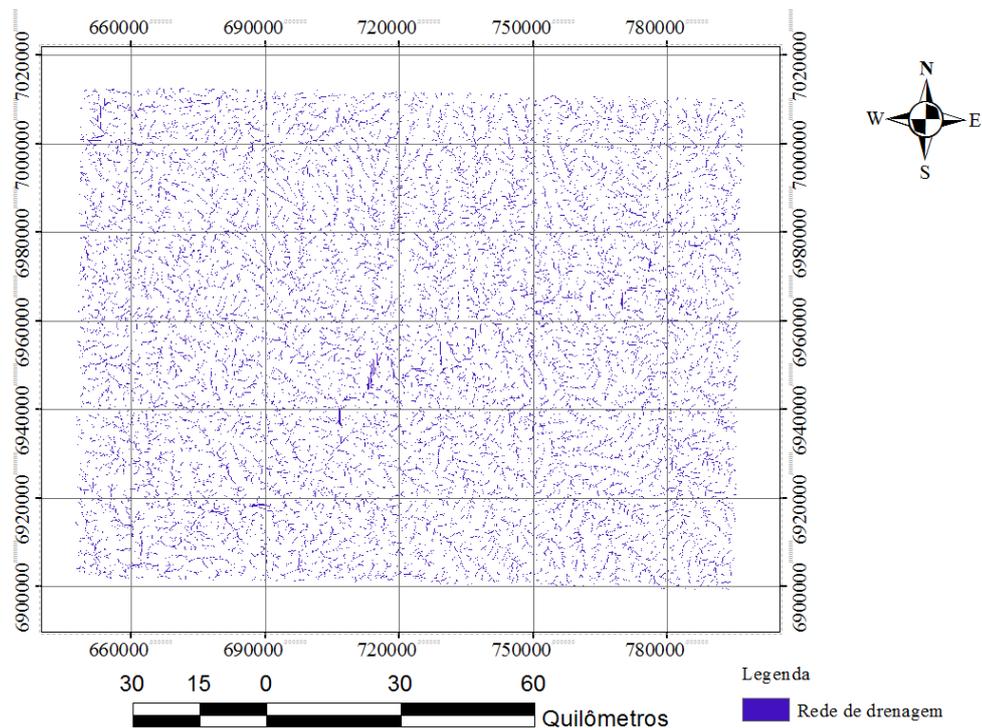
Figura 6: Mapa das redes de drenagem.

Depois de obter o mapa de direção de fluxo se calcula a rede de drenagem, onde se coloca uma condição, afim de não selecionar todas as redes de drenagens, ficando desta forma somente as áreas que possuem um fluxo contínuo de água. Para a geração destas redes de drenagens se utiliza o comando *Com* (Figura 6).

Para este caso foi utilizado uma condição onde apenas células que recebessem contribuição de mais de 75 células fossem marcadas. Esta condição limita o número de drenagens que são demarcadas, caso não fosse dada alguma condição o *software* iria marcar praticamente todo o mapa pois praticamente todas as células recebem fluxo de uma outra célula, dificultando o processo de delimitação da bacia.

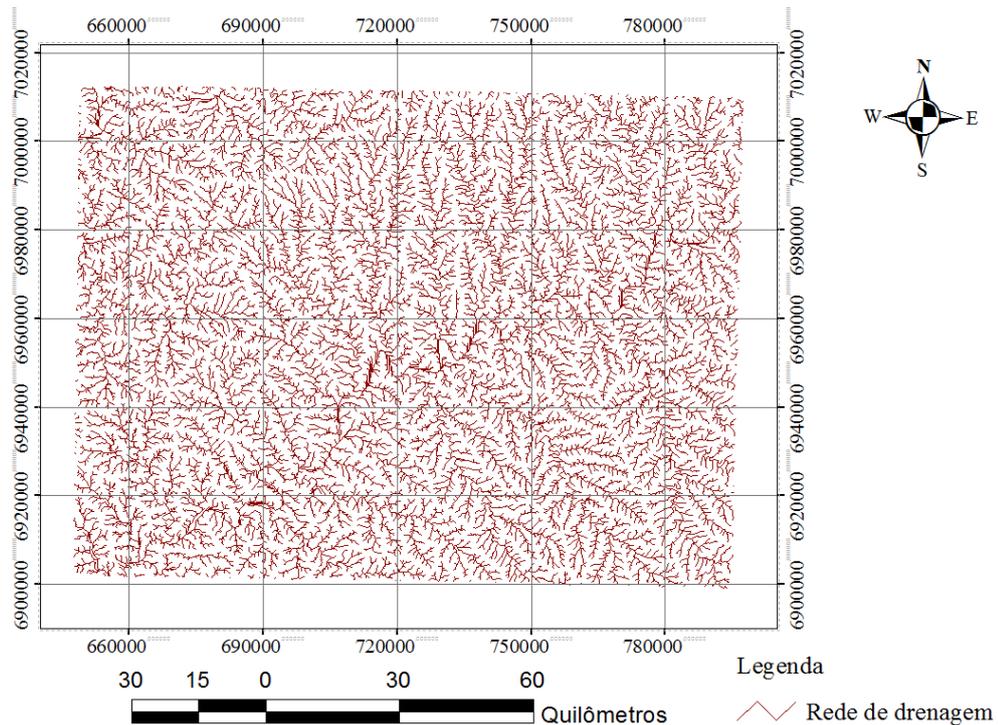
Figura 7: Mapa da rede de drenagem em formato *shapefile*.

Para visualizar de forma mais adequada foi transformado o mapa anterior que estava até o momento em formato *raster* (colunas e linhas) para um formato de *shape* onde este representa as drenagens em forma de linhas. Para tanto foi utilizado o comando *Streamtofeature* (Figura 7). Este comando além de transformar o arquivo *raster* para um arquivo *shapefile* facilita a demarcação do exutório da bacia que queremos delimitar.

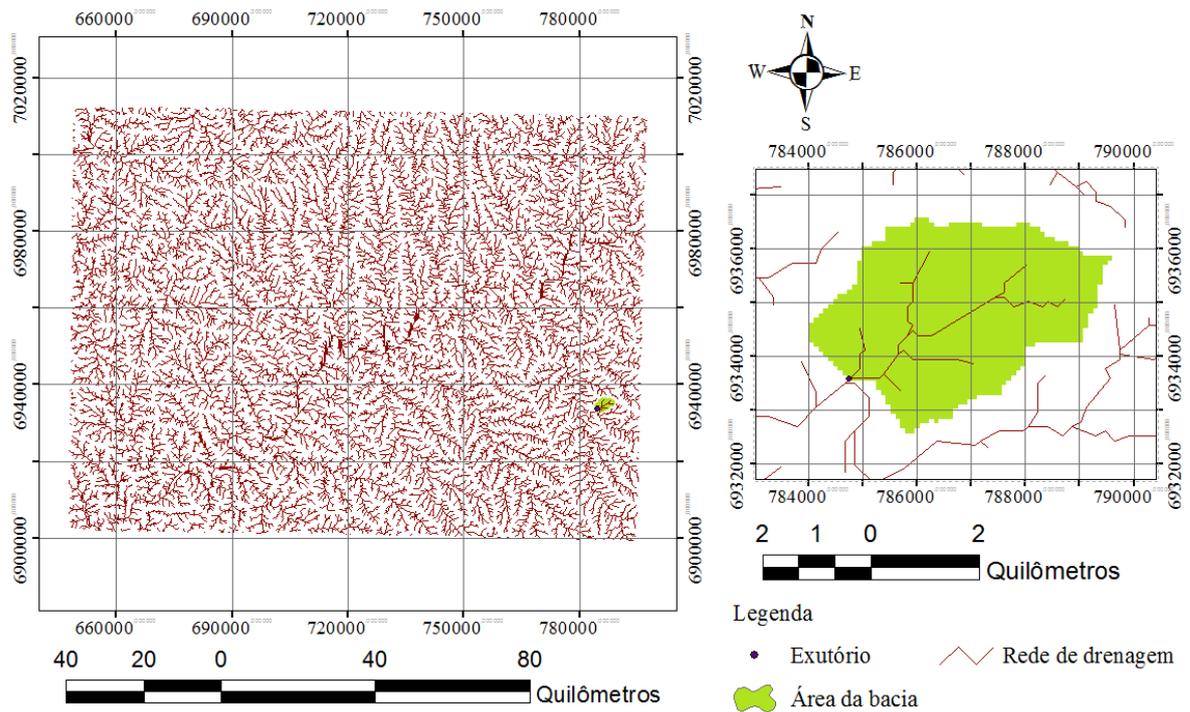
Figura 8: Delimitação da bacia hidrográfica do Lajeado Pardo.

Depois da obtenção da coordenada foi criado um ponto no *Software* ArcGIS, e posicionado sobre o arquivo *shapefile* de drenagem. O ponto não se posicionou de forma correta sobre a rede de drenagem criada. Este pode ter ocorrido devido ao tamanho do *pixel* que é de 90 metros, e também devido à falta de precisão do GPS de navegação. Porém o ponto não ficou muito distante possibilitando a localização da rede de drenagem.

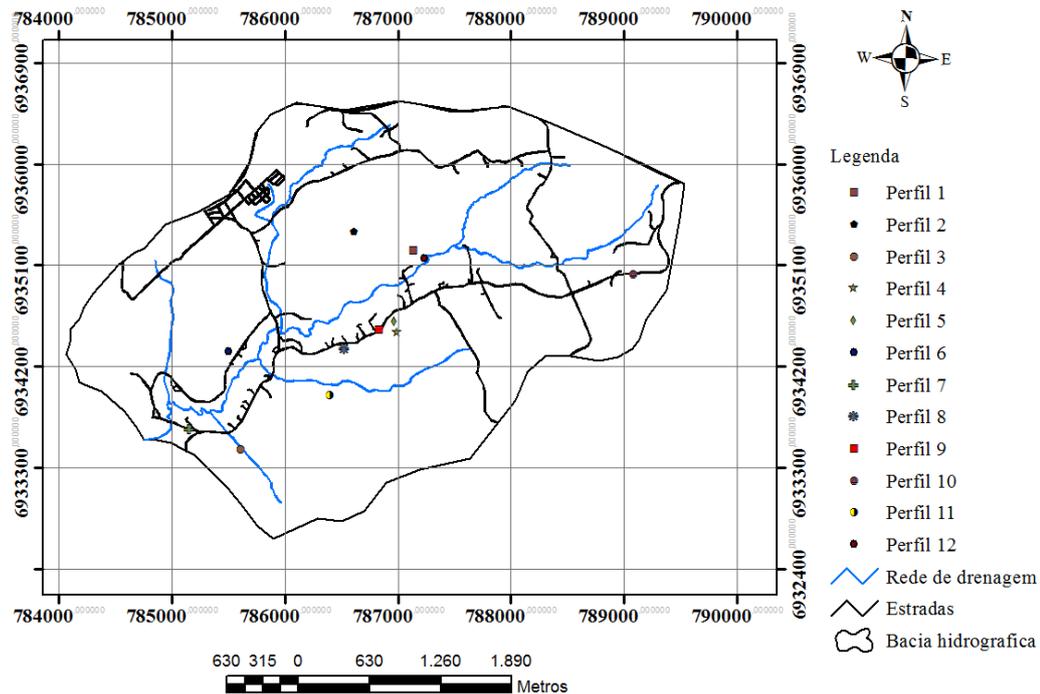
Figura 9: Croqui dos pontos amostrados.

Para a elaboração dos mapas de aptidão agrícola, é de suma importância se ter o conhecimento das principais classes de solo presentes na bacia, sendo assim foram descritos 12 perfis, de acordo com o croqui a baixo.

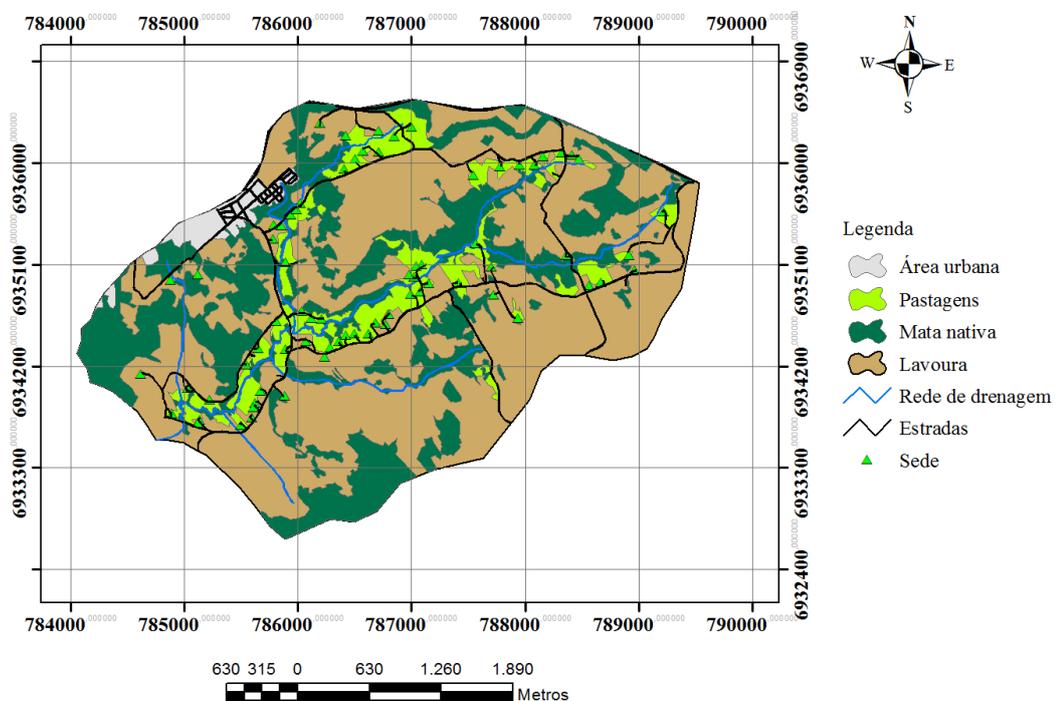
Figura 10: Mapa de uso da bacia hidrográfica do Lajeado Pardo.

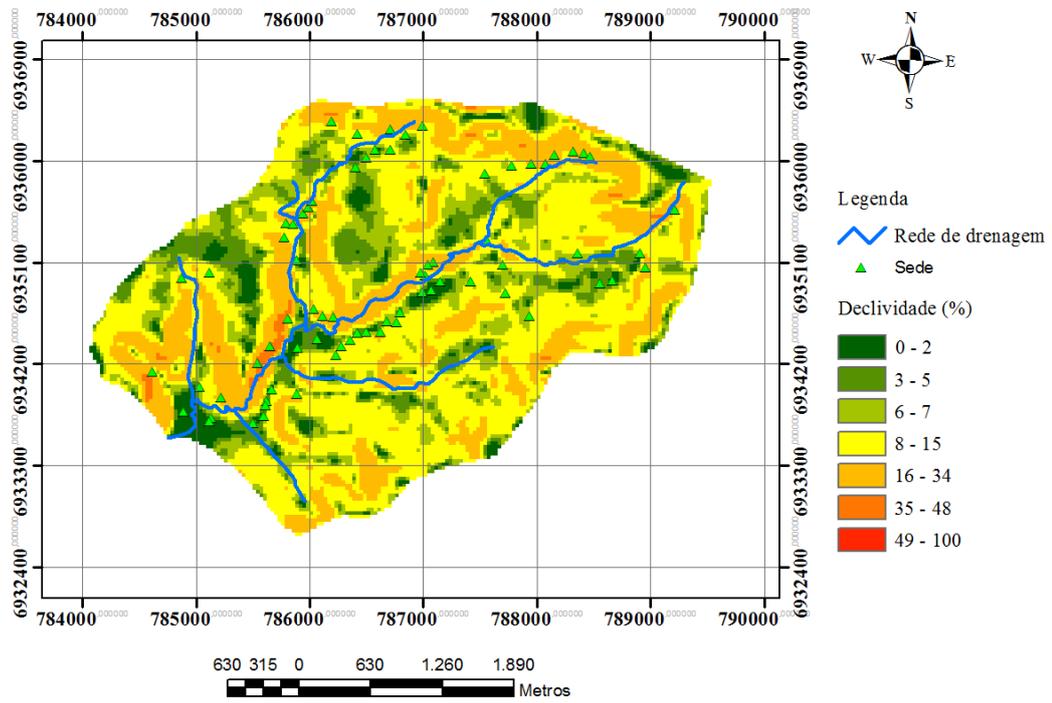
Figura 11: Mapa da declividade em porcentagem.

Para identificar as áreas de risco foi elaborado o mapa da declividade (Figura 11) e o mapa com as curvas de nível (Figura 12) para que possamos verificar e comparar com seus respectivos usos qual das áreas estão sendo ocupadas de forma irregular de acordo com o código florestal.

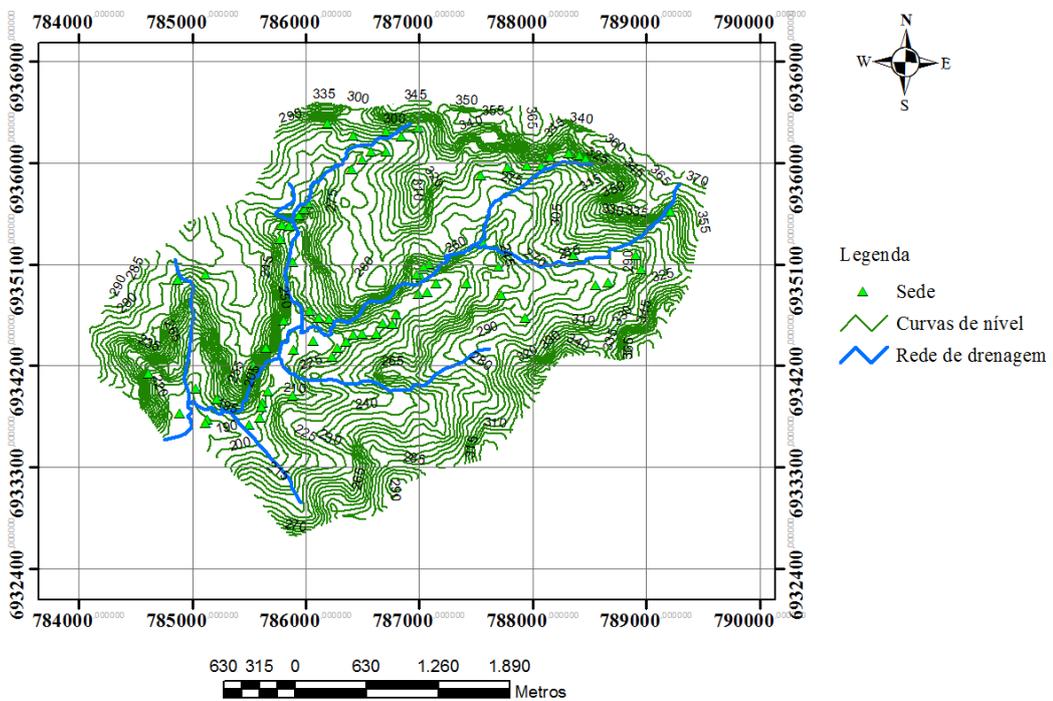
Figura 12: Mapa com as curvas de nível equidistantes a 5 metros.

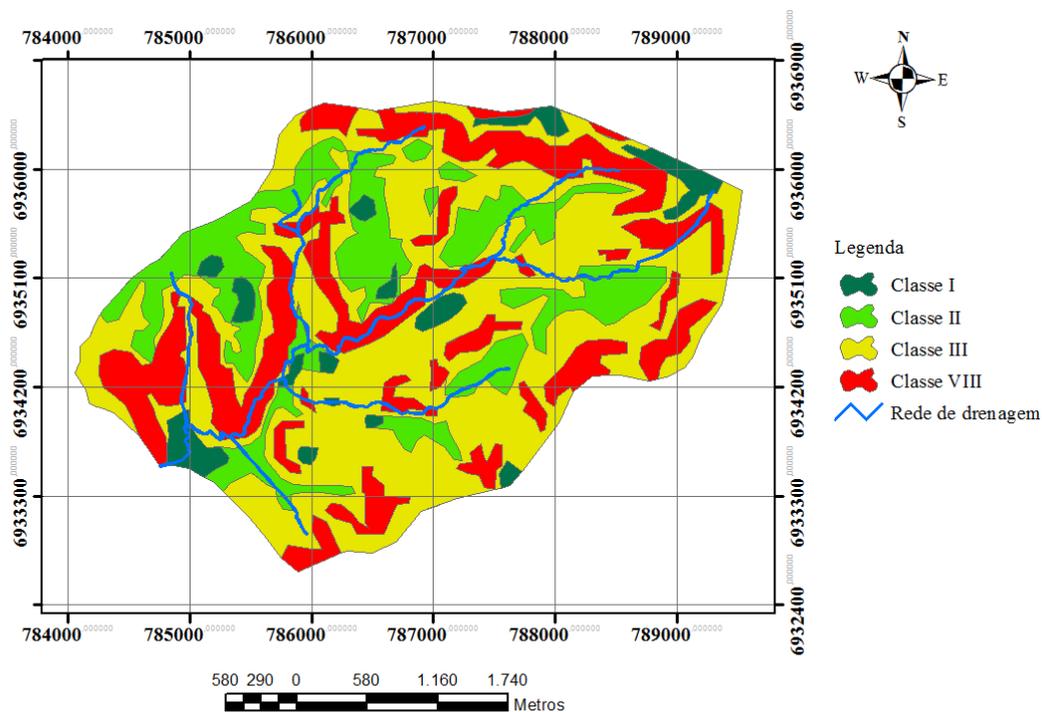
Figura 13: Mapa com as classes de uso do solo.

Comparando os mapas de declividade e das curvas de nível foi elaborado um mapa com as diferentes classes de uso (Figura 13) levando em conta as classes de solo que foram encontradas no levantamento de solos, a fim de propor as medidas a serem tomadas para minimizar o impacto da agricultura sobre os recursos hídricos e contribuindo para uma melhor atividade agrícola.

As classes encontradas foram as classes I, II, III e VIII (Figura 13). A classe I não apresenta limitações de uso, é caracterizada por áreas com solos profundos (SCHNEIDER et al, 2007), porém são poucas áreas que apresentam esta condição dificultando um manejo mais intensivo destas áreas na bacia, além de muitas delas estarem localizadas próximas a rede de drenagem. A classe II pode ser cultivada com culturas anuais sem apresentar problemas, porém, deve-se ter o cuidado para não intensificar demais o seu uso pois pode ocorrer erosão hídrica quando manejadas de forma muito intensa.

A classe predominante, conforme mostrado no mapa (Figura 13), é a III, de acordo com o levantamento de solos esta área apresenta um solo raso e uma declividade que varia entre 6 até 15%, pode ser cultivada porém precisam ser acompanhadas e cultivadas de forma mais conservacionista, com a utilização de terraços em forma de drenagem, pelo fato de possuírem uma declividade um pouco mais acentuada e ainda e por se tratar de um solo raso afim de evitar

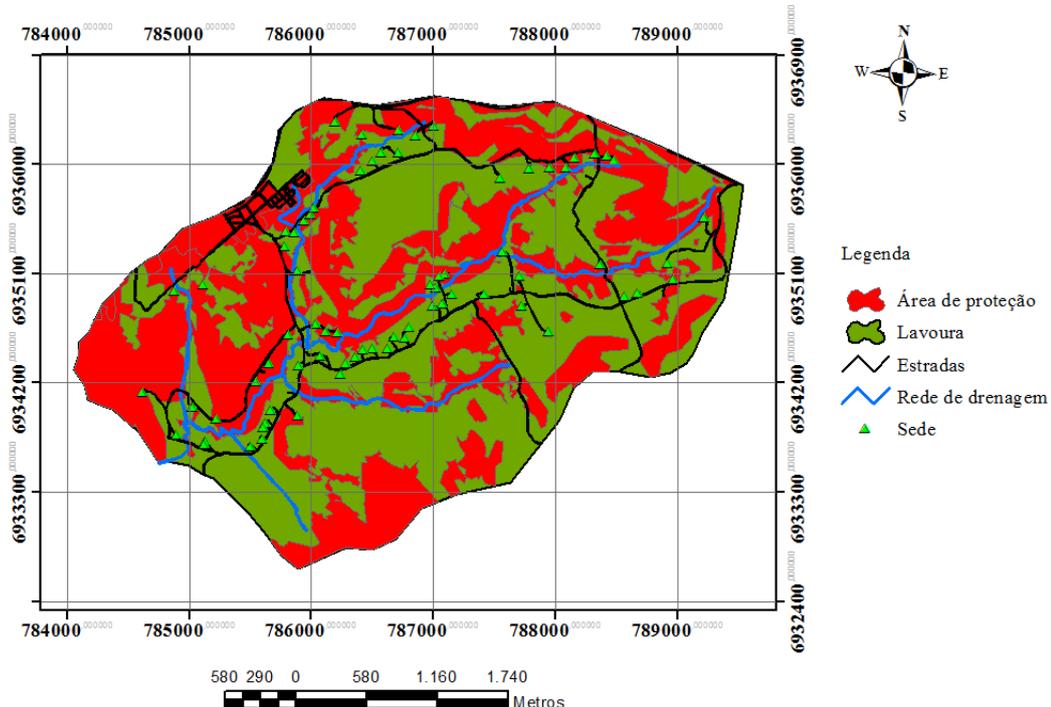
Figura 14: Mapa de uso do solo proposto.

O mapa proposto (Figura 14) apresenta uma área para manejo mais reduzido com aproximadamente 662 hectares.

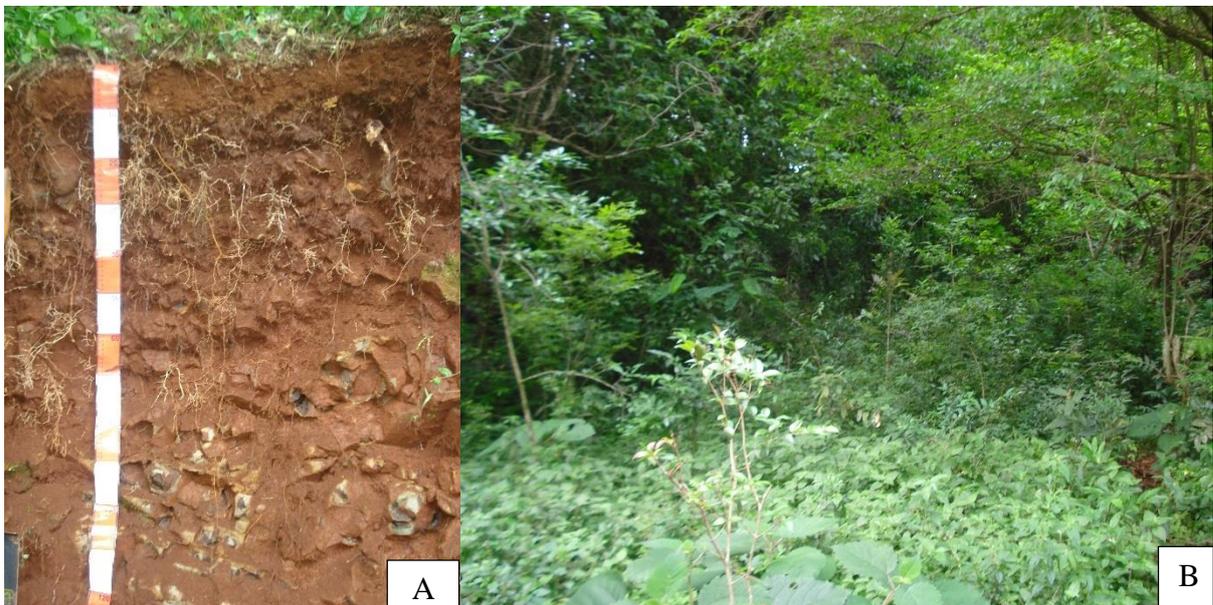
Figura 15: Perfil do Neossololítico(A), e a paisagem de sua ocorrência e o seu uso (B).

O perfil acima descrito no dia 11 de outubro de 2014, localizado no globo pelas coordenadas Norte: 6935238,17 metros e Leste: 787130,94 metros. O perfil localiza-se no terço médio da encosta coberto por mata nativa. O solo é raso, extremamente pedregoso e muito

rochoso sendo impróprio para o cultivo. O relevo foi caracterizado como montanhoso tendo como principal forma de erosão a causada pela alta precipitação (erosão hídrica), porém não é muito característica pois a mata e a alta concentração de matéria orgânica proporcionada por ela impedem com que a erosão seja identificada neste caso, sendo portanto caracterizada de acordo com as classes de erosão como não aparente.

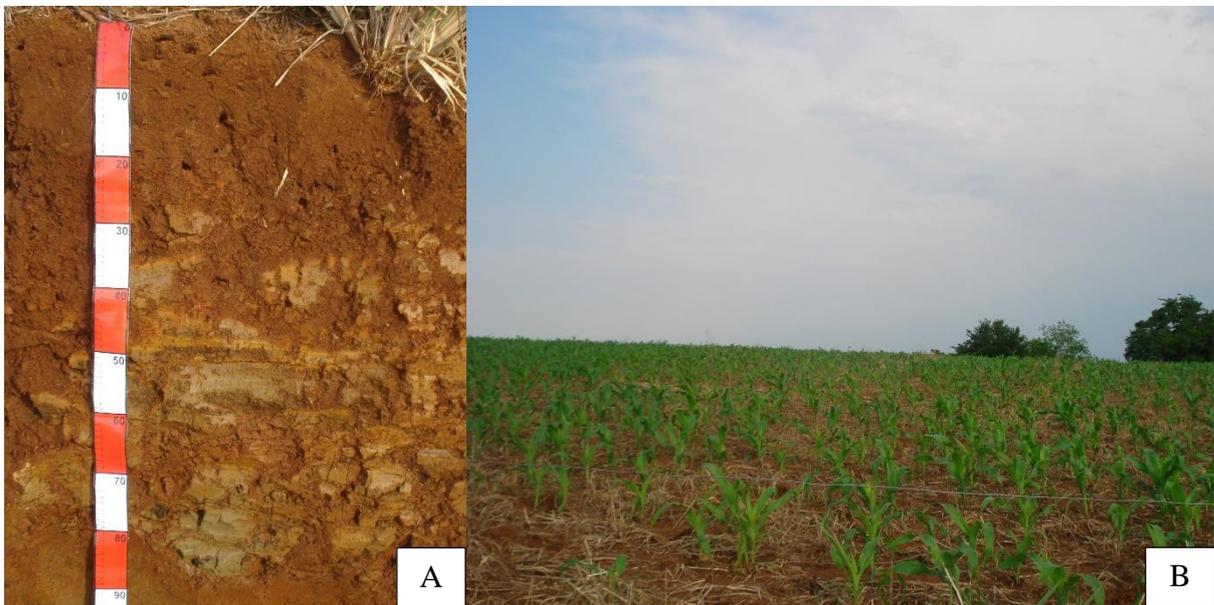
Figura 16: Perfil do Neossoloregolítico (A), ea paisagem de sua ocorrência e o seu uso (B).

Localizado ao Norte: 6935396,712 metros e ao Leste: 786609,532 metros foi descrita no mesmo dia do perfil anterior. A situação do declive onde o perfil se encontra é no topo e relevo plano, porém ainda não apresenta o solo profundo mas um pouco mais desenvolvido do que o anterior. A erosão quando mal manejada pode aparecer em forma de sulcos, mas predominância de erosão entre sulcos. Apresenta uma ligeira pedregosidade, porém não chega a interferir no manejo, a rochosidade não é significativa caracterizado-se como não rochosa.

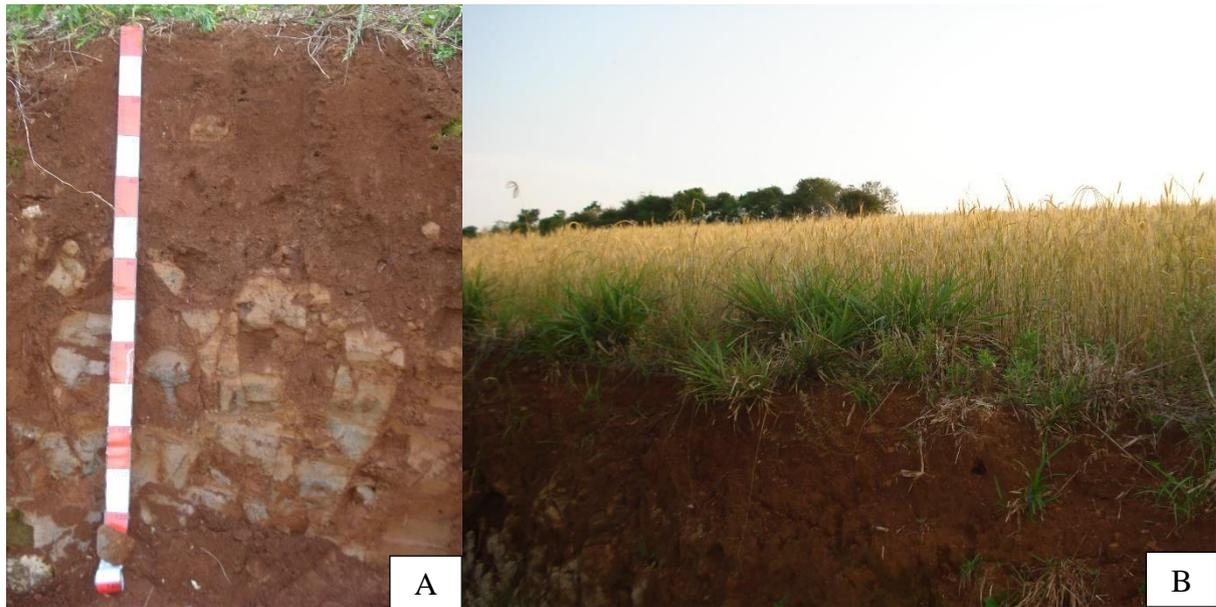
O perfil 3 descrito também no dia 11 de outubro de 2014, tinha como vegetação primária a mata nativa e no momento se encontrava cultivada com trigo (Figura17). A cor encontrada em nos horizontes A₁ e A₂ é a Bruno-avermelhada-escuro. Este já possui um perfil mais profundo sem a presença de pedregosidade e rochosidade.

Figura 17: Perfil do Neossoloregolítico (A), ea paisagem de sua ocorrência e o seu uso (B).

Possui coordenada Norte: 6933460,876 metros e Leste: 783606,066 metros situado no terço inferior da encosta com relevo plano e erosão entre sulco e em sulco.

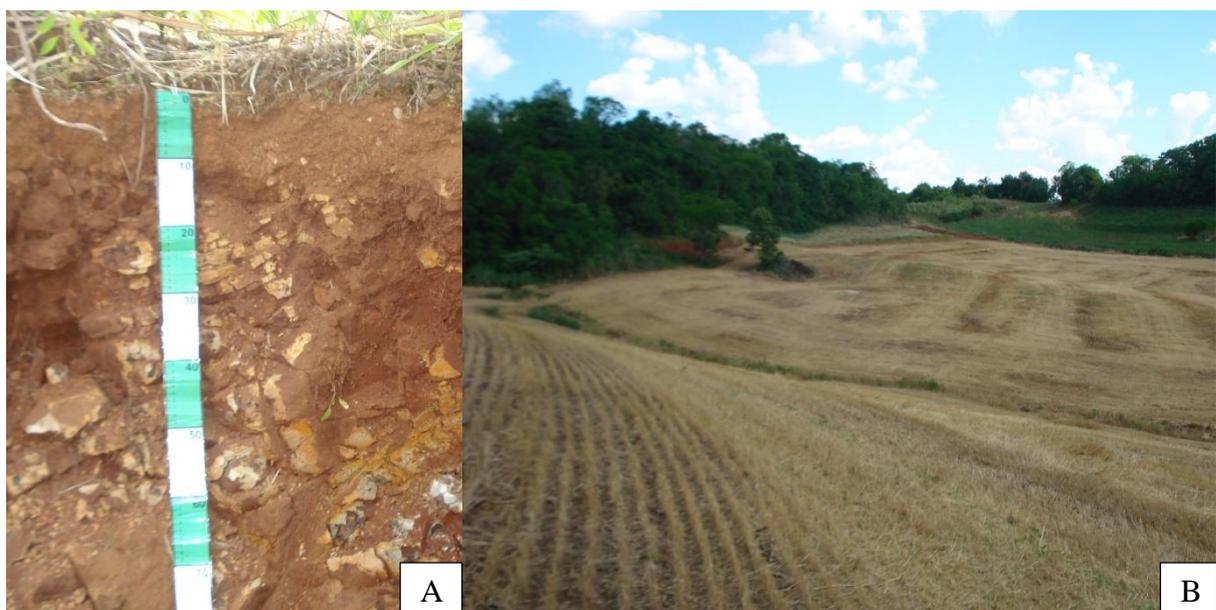
O perfil 4 (Figura18) situado no terço médio da encosta apresenta um relevo suave ondulado localizado na coordenada Norte: 6934504,667 metros e Leste: 786990,52 metros, apresenta coloração Bruno, determinada no horizonte A, e pouco profundo apresentando limites ao seu uso.

Figura 18: Perfil do Neossolo lítóico(A), e a paisagem de sua ocorrência e o seu uso (B).

O perfil 4 apresenta muita rochosidade e pedregosidade, sendo recomendado o cultivo de culturas perenes a fim de preservar o solo e evitar a erosão. A erosão mais comum é em sulcos e entre sulcos por ser principalmente um solo raso e apresentar plantio direto sem rotação de culturas. O perfil foi descrito, 27 de outubro de 2014, sendo cultivado com trigo.

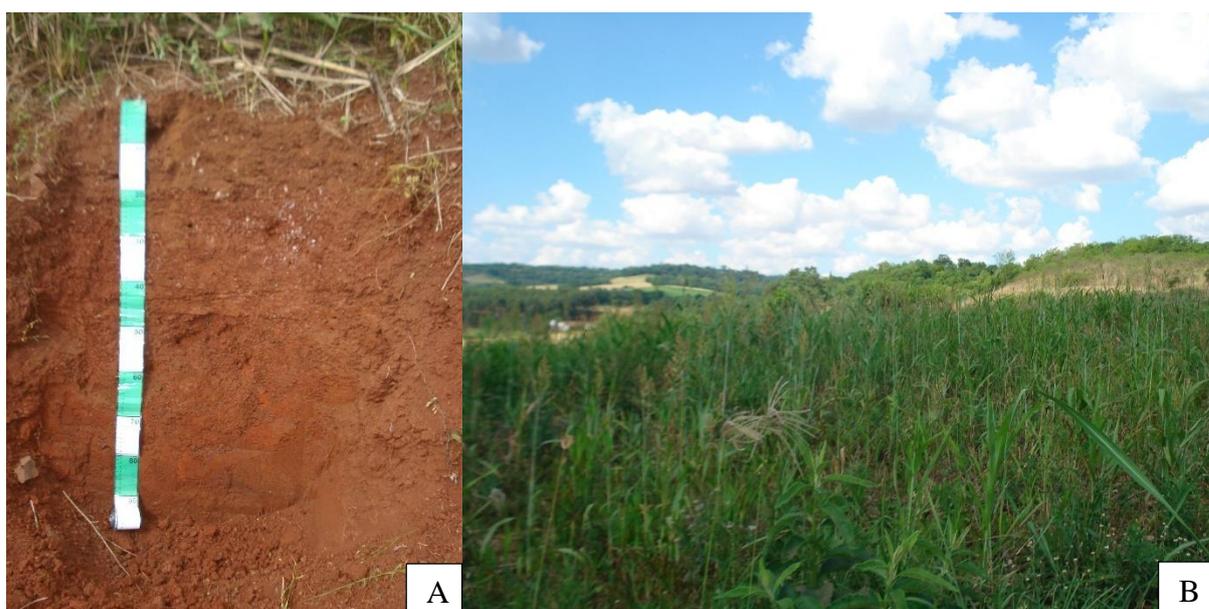
O perfil 5 (Figura19) apresenta características mais profundas, sendo caracterizado como um solo mais propício as atividades agrícolas, foi descrito no dia 27 de outubro de 2014, apresenta horizontes A₁, A₂ e B, sendo que a cor do horizonte A₁ é a Vermelho muito escuro-acinzentado é a cor do horizonte A₂ e B é a Bruno-avermelhado-escuro tanto para as condições de solo seco quanto úmido. Na ocasião a lavoura estava implantada com sorgo. Com relação a capacidade de uso ela pode ser cultivada de forma mais agrícola apresentando ligeira formação rochosa e pedregosa, porém não o suficiente para prejudicar o seu cultivo. A erosão presente nesta área é principalmente entre sulcos e causada por altas precipitações de chuva.

Figura 19: Perfil do Nitossolo vermelho (A), e a paisagem de sua ocorrência e o seu uso (B).

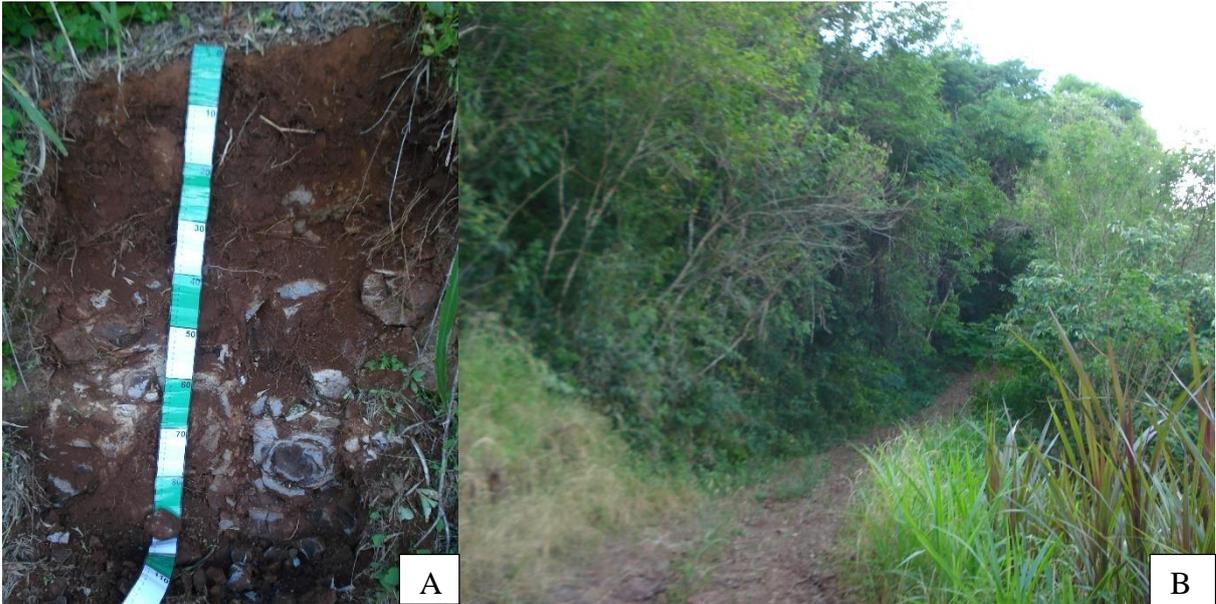
Perfil 6 (Figura 20) apresenta características semelhantes ao perfil 4, porém o horizonte subsequente ao A é o R, que seria a rocha ou material de origem ainda intacto. A cor do horizonte A caracterizada de acordo com a caderneta de cores é a Bruno-avermelhado-escuro. Como este perfil se encontra no terço médio da encosta e o seu relevo é montanhoso a cobertura primária e atual é a mata nativa, não apresentando erosão aparente, e com alta pedregosidade e rochosidade.

Figura 20: Perfil do Neossolo litólico(A), e a paisagem de sua ocorrência e o seu uso (B).

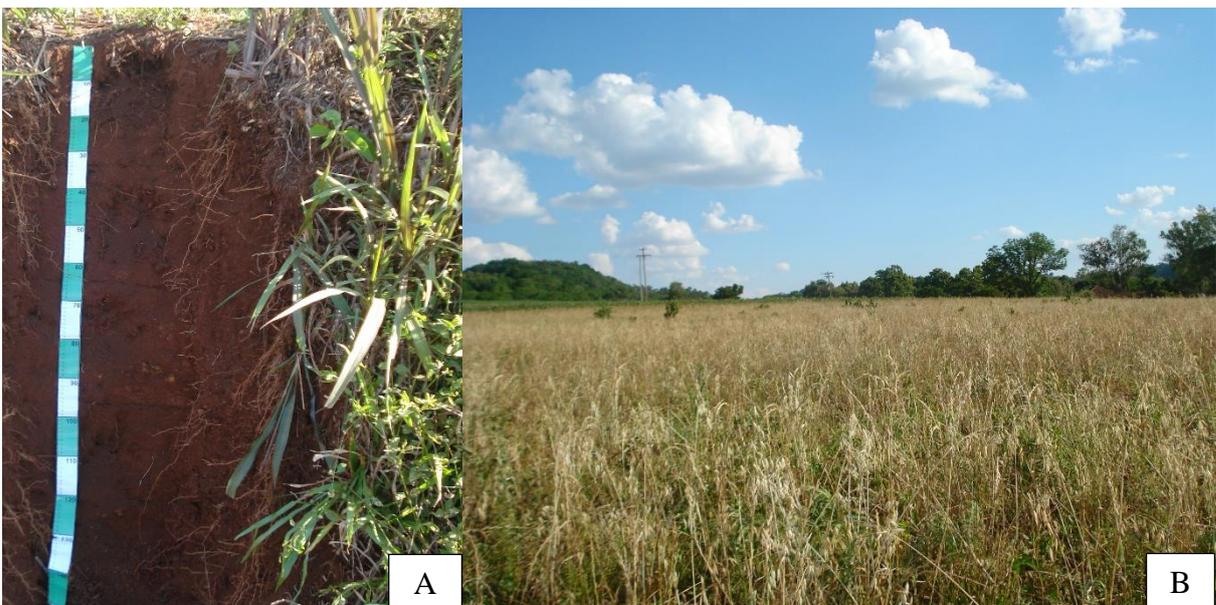
O perfil 7 (Figura21), descrito dia 27 de outubro de 2014, localizado ao Norte: 6933642,953 metros e ao Leste: 785157,68 metros encontra-se em uma situação de declive plano situado no terço médio inferior da encosta e relevo plano, trata-se de um solo bem drenado no qual estava sendo utilizado no momento como pastagem e a sua vegetação primária era a mata nativa do local.

Figura 21: Perfil do Latossolo vermelho (A), e a paisagem de sua ocorrência e o seu uso (B).

Apresenta um grau de intemperismo maior ultrapassando os 95 centímetros de profundidade. A drenagem que o perfil se apresenta é muito boa, por se tratar de um solo

profundo com boa formação de agregados é caracterizada como bem drenado, sem a presença de pedregosidade e rochiosidade. A cor do solo para este perfil tanto para solo úmido quanto para o solo seco é a Bruno-avermelhado-escuro.

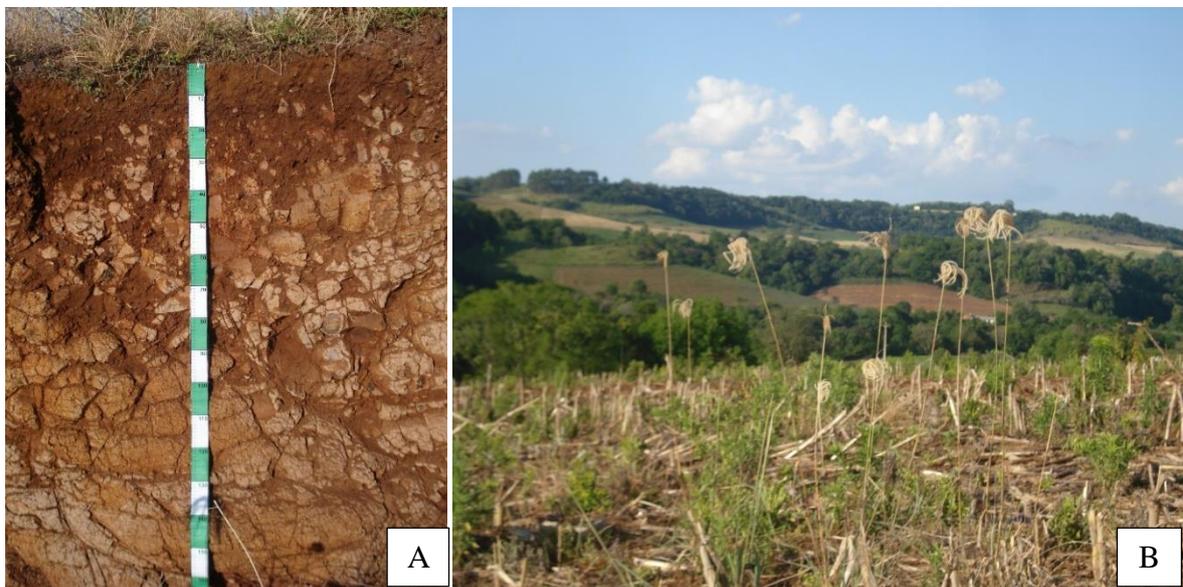
Figura 22: Perfil do Neossolo regolítico(A), e a paisagem de sua ocorrência e o seu uso (B).

Localizado ao Norte: 6934354,16 metros e ao Leste: 786521,925 metros situado no terço médio da encosta, apresenta uma erosão hídrica em sulcos. Apresenta uma ligeira pedregosidade porém não apresenta rochiosidade, podendo ser cultivado desde que se tomam algumas medidas preventivas contra a erosão.

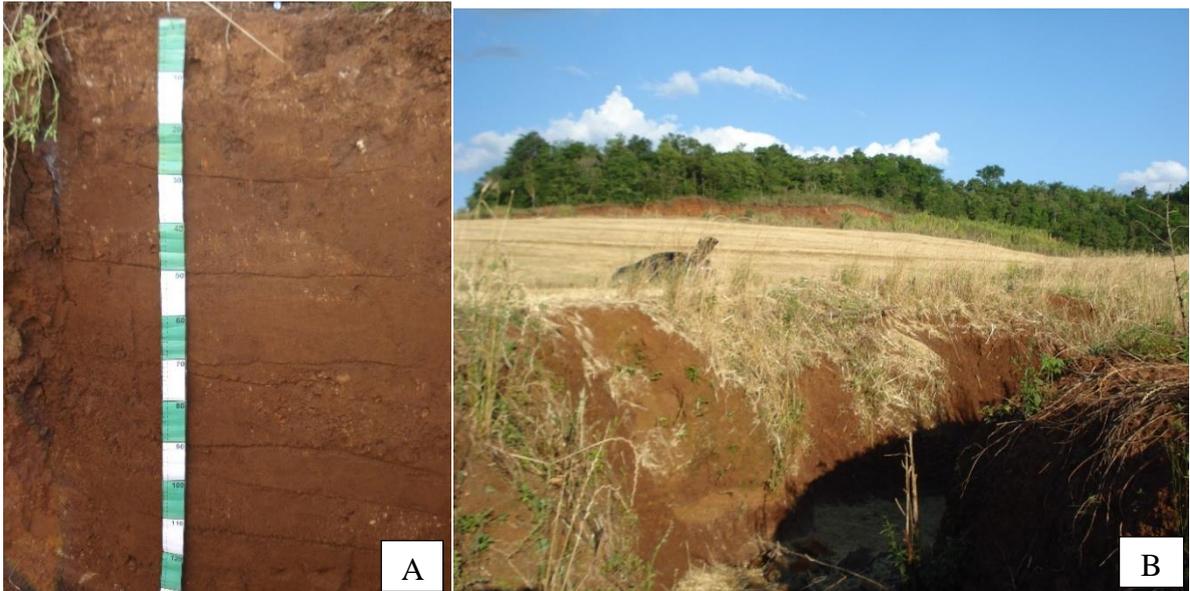
O perfil 9 (Figura23), é um solo de deposição, por tanto não entra na classificação, pois não foi formado no local e sim em outro local e pela ação da erosão hídrica foi levado do local de origem e depositado nas áreas mais baixas (não apresentado nos apêndices).

Figura 23: Perfil do solo depositado (A), e a paisagem de sua ocorrência e o seu uso (B).

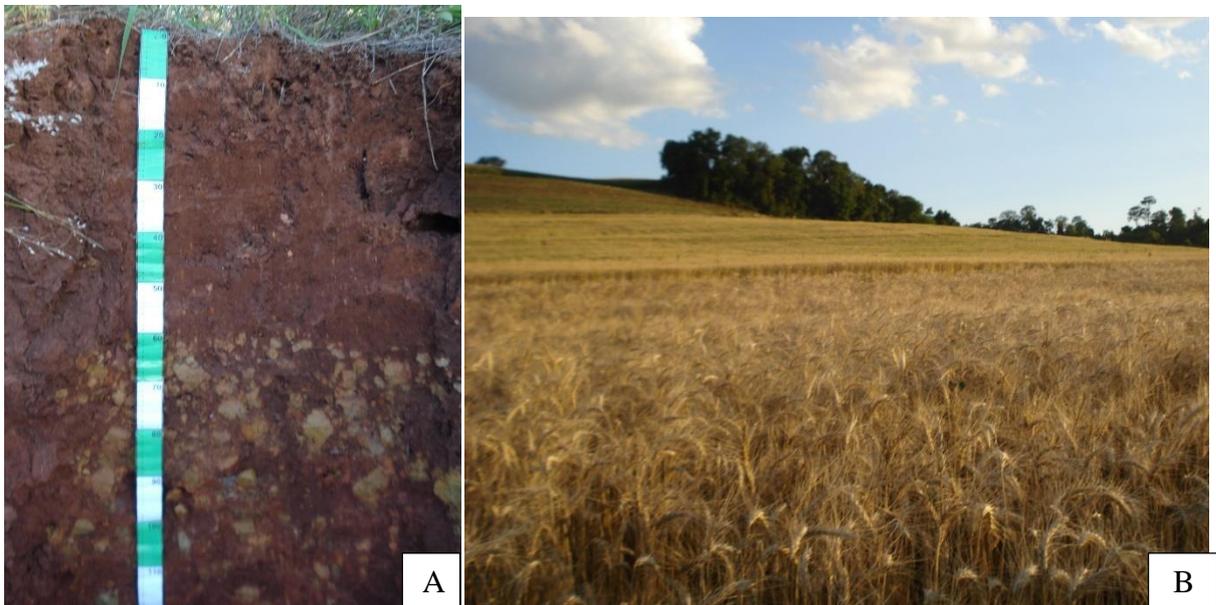
O perfil 10 (Figura24) foi descrito no dia 27 de outubro de 2014, localizado ao Norte: 69355017,867 metros e ao Leste: 789079,669 metros. Situado no terço médio da encosta o relevo é caracterizado como ondulado estava sendo cultivado com trigo, sendo a vegetação primária a floresta nativa.

Figura 24: Perfil do Neossolo regolítico (A), ea paisagem de sua ocorrência e o seu uso (B).

A cor do solo tanto úmida quanto seca para ambos todos horizontes é a cor Vermelho muito escuro-acinzentado, já possui uma espessura arável mais abundante permitindo um preparo mais intenso ainda sem apresentar rochosidade e nem pedregosidade. Quanto a erosão

apresenta apenas erosão entre sulcos que podem ser controladas com medidas simples de preservação e contenção da água.

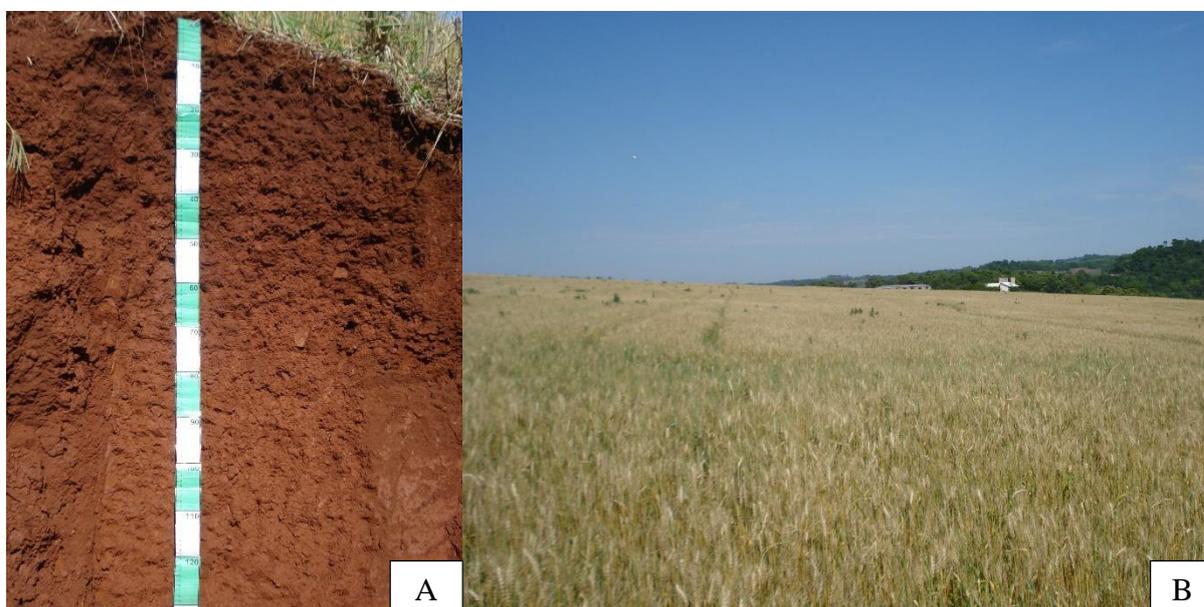
Figura 25: Perfil do Nitossolo vermelho (A), e a paisagem de sua ocorrência e o seu uso (B).

A cor do perfil tanto para condição de solo seco e úmido é a Bruno-avermelhado-escuro para todos os horizontes. Não apresenta pedregosidade e nem rochosidade. No dia em que foi descrito (28/10/2014), possuía como cobertura o trigo.
