**ANÁLISE DO USO E APTIDÃO DOS SOLOS DA BACIA HIDROGRÁFICA DO
LAJEADO PARDO**

Trabalho de conclusão de curso de graduação
apresentado como requisito para obtenção de grau de
bacharel em Agronomia da Universidade Federal da
Fronteira Sul.

Sendo assim o objetivo deste trabalho foi de realizar um levantamento de solos para caracterização de suas aptidões agrícolas de acordo com a declividade e ocupação da área da bacia hidrográfica do Lajeado Pardo, em Boa Vista do Buricá -RS.

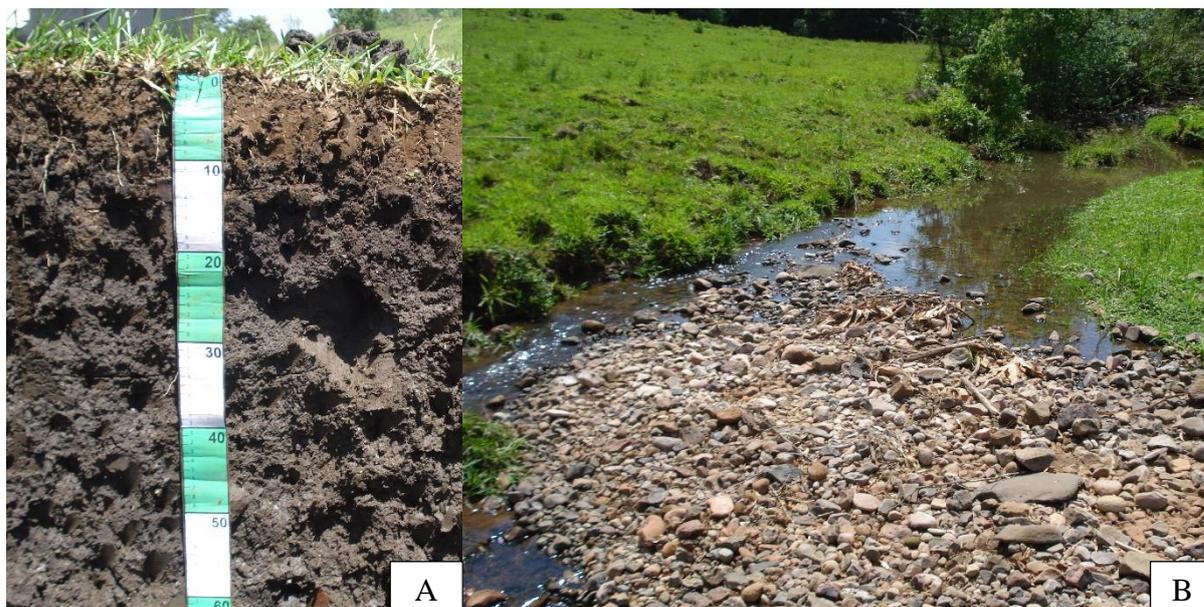
O perfil 12 (Foto 26), localiza-se ao Norte: 6935158,221 metros e ao Leste: 787229,437 metros em uma área de banhado, sendo por tanto mal drenado.

Figura 26: Perfil do Gleissolo háplico (A), e a paisagem de sua ocorrência e o seu uso (B).

Este solo não pode ser cultivado e sim preservado pois possibilita um fluxo contínuo de água aos recursos hídricos. A cor do solo úmido para ambos os horizontes é a Preta e para a condição seca o horizonte A_1 apresenta coloração Cinzento muito escuro e os outros horizontes apresentam a cor Cinzento-escuro.
