**CAMPUS CHAPECÓ
CURSO DE GEOGRAFIA**

**APLICAÇÃO DO PROTOCOLO DE AVALIAÇÃO RÁPIDA DE RIOS COMO
SUBSÍDIO PARA ANÁLISE DA INFLUÊNCIA DA URBANIZAÇÃO NO LAJEADO
PASSO DOS ÍNDIOS, CHAPECÓ/SC**

Trabalho de conclusão de curso de graduação
apresentado como requisito para obtenção do
grau de Licenciatura em Geografia da
Universidade Federal da Fronteira Sul.

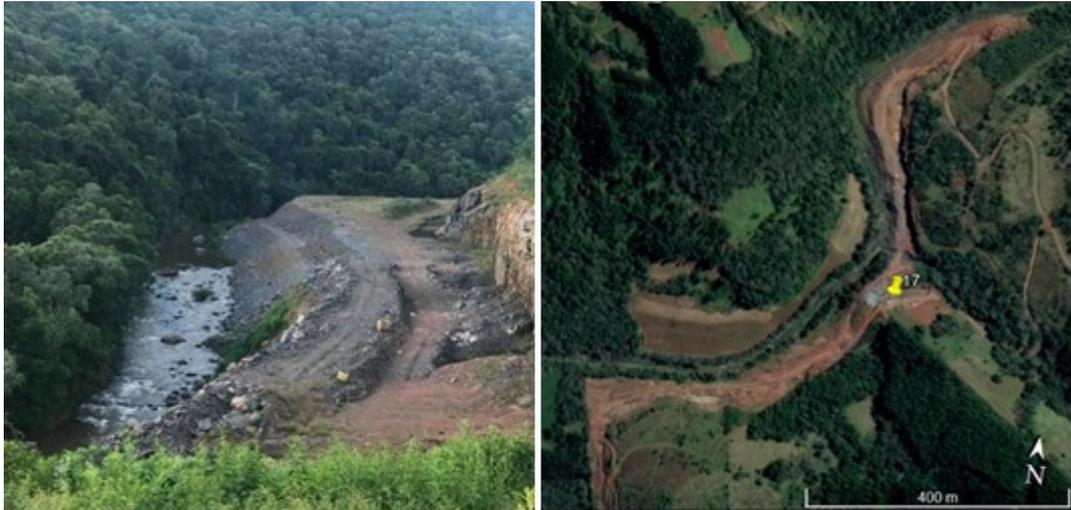
Ponto em área rural (Figura 28) com entrada privativa e restrita pois no local está sendo construída uma Pequena Central Hidrelétrica (PCH). O acesso ao ponto foi realizado, porém a visualização deste foi feita à distância, pois não existia um caminho que levasse até ao rio. Aqui neste trecho foi realizado uma média sobre as margens, pois devido a existência desta construção, as margens são completamente diferentes. A vegetação é abundante em uma das margens e sem erosão evidente, já na outra margem, devido à construção retirou-se a vegetação e a margem é totalmente cascalhada (estabilização do talude). A exposição de grandes cascalhos acontece em poucos locais e não observou-se deposição de sedimentos. Observa-se pela imagem de satélite que durante um grande trecho o rio se mantém nas mesmas condições citadas.

Figura 28 - Foto do local avaliado (esquerda) e contexto urbano (direita) do ponto 17.

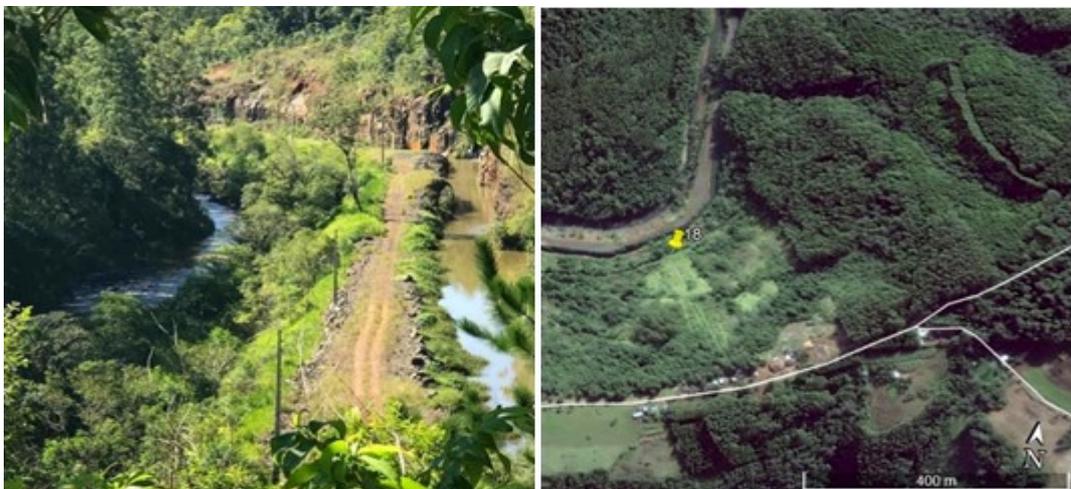
Ponto 18 – UTM 326.838 / 6.991.199

Localizado em área rural (Figura 29), este ponto fica próximo à foz no rio Uruguai. Este foi, portanto, o último ponto avaliado. Aqui foi possível a observação da existência de outra PCH e que foi construído um canal de derivação para a geração de energia. Uma das margens mantém uma condição de maior preservação da vegetação enquanto a outra sofreu grande modificação, a exemplo do ponto anterior.

Figura 29 - Foto do local avaliado (esquerda) e contexto urbano (direita) do ponto 18.

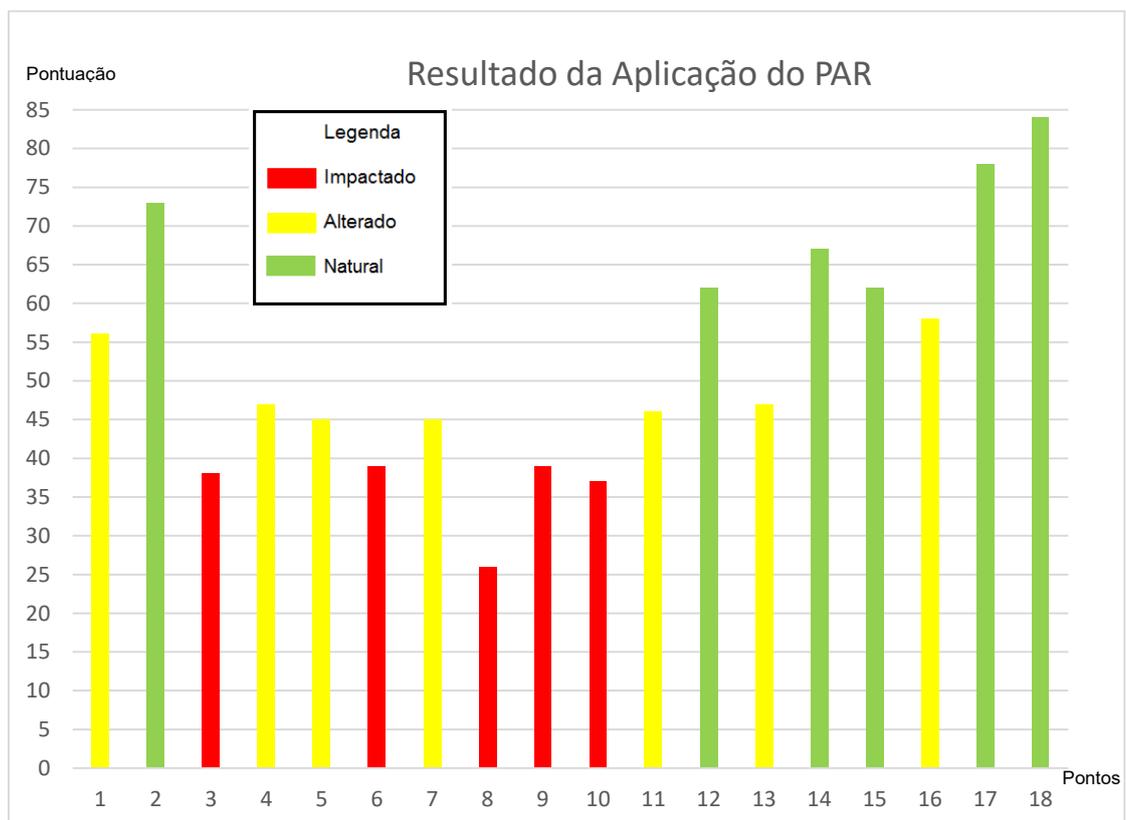
Gráfico 1 – Resultados da Aplicação do PAR

O objetivo do trabalho era previamente avaliar a influência da urbanização no Lajeado Passo dos Índios, principal curso d'água que drena a área urbana da cidade de Chapecó/SC. Uma das peculiaridades é o fato de que a nascente e principalmente o médio curso encontram-se inseridos na faixa de densificação urbana, cruzando a cidade no sentido leste-oeste. Além disso, no baixo curso, o rio passa a escoar em área periurbana-rural. Com base nessas características, empregou-se o PAR para avaliar se essa particularidade seria ou não identificada com base no levantamento qualitativo. Os resultados encontrados para o PAR, estão plotados na figura abaixo (Gráfico 1).

Com base no Gráfico 1, nota-se que os dois primeiros pontos, apresentam respectivamente, locais alterado (nascente) e natural. Porém, o

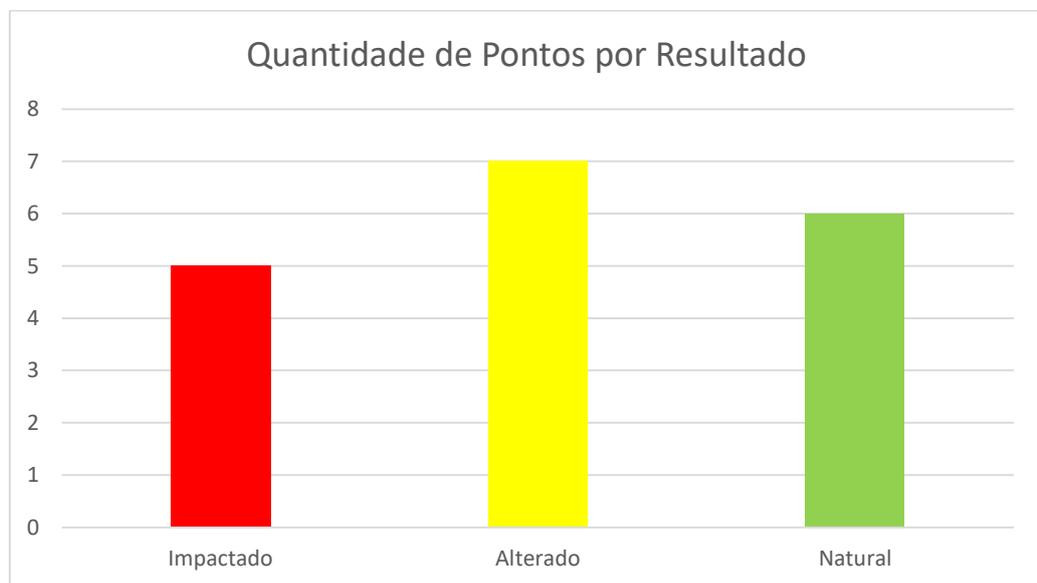
Gráfico 2 – Quantidade de pontos por resultado

Analisados em sua totalidade, nota-se que dos 18 pontos analisados 12 deles (66%) apresentam alguma interferência no curso d'água (dos quais cinco, são impactados e outros sete alterados). Desses 12 pontos, 10 deles (83%) estão na área urbana. Em oposição, somente seis pontos foram identificados visualmente como naturais, sendo que cinco desses pontos (83%) encontram-se fora da área urbana de Chapecó.
